OBRES DE CONSERVACIÓ I MANTENIMENT AL POLIESPORTIU DE LLEFIÀ

Ajuntament de Badalona

Document 1. MEMÒRIA

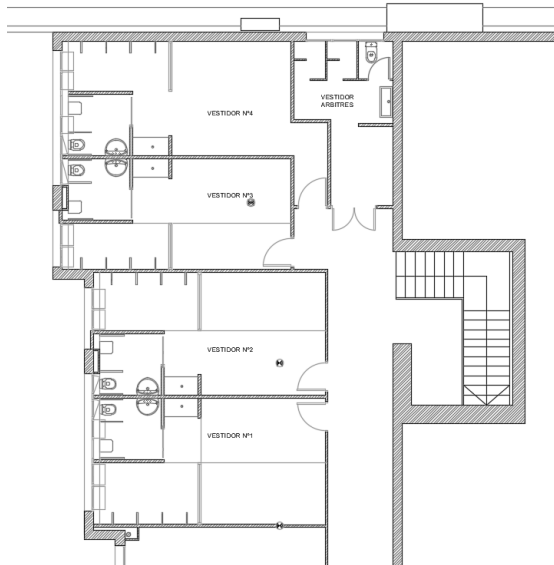
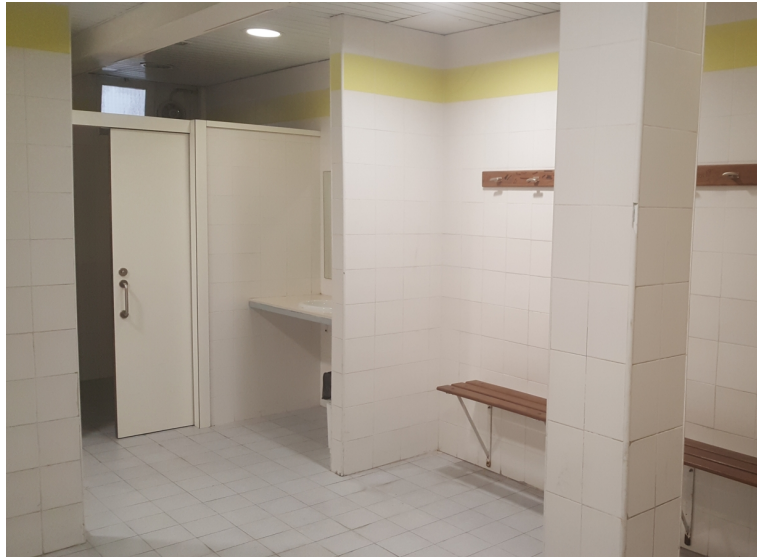
Planta esquemàtica estat actual i fotografia testimonial vestidors 1,2, 3 i 4

- Peces dels alicatats s'han després i/o trencat.
- Peces del paviment de gres de la zona de dutxes presenten trencaments, sobretot al graó existent entre dutxes i zona vestidor.
- El cel ras, format per lamel·les de PVC, presenta símptomes de deteriorament. Els registres existents al fals sostre no tanquen, no tenen tapa, o presenten les lames en mal estat. Hi ha lames desplaçades, aixecades, i amb clars símptomes de vandalisme per part dels usuaris.
- La pintura de les portes no presenta un bon estat de manteniment.
- Alguns ruixadors de dutxa no funcionen.
- El sistema de calefacció dels vestidors no funciona de forma òptima.

L'actuació consistirà a realitzar el condicionament interior d'aquests vestidors, arrançant i/o substituint els elements deteriorats o trencats, millorant la seva imatge i aspecte. S'aprofitarà, també, per substituir la il·luminació actual per lluminàries downlight amb tecnologia LED. També es repararan els fan-coils que formen part del sistema de calefacció.

- substituir el fals sostre actual per un de nou de plaques viníliques.
- substituir les peces ceràmiques dels paraments verticals interiors que estiguin deteriorades i/o trencades per unes de noves.
- repassar les juntes dels revestiments ceràmics dels paraments verticals.
- netejar els paviments de terratzo amb dissolució adequada i raspallat, i rejuntar en cas necessari.
- substituir els ruixadors de dutxes que estiguin deteriorats.
- pintar les portes d'entrada a vestidors.
- substituir les lluminàries actuals per llums downlight LED en els fals sostres, inclòs llums d'emergència.
- retirar el mobiliari tipus banc i perxes.
- instal·lar dins el fals sostre una vàlvula de tres vies mescladora i conducte de by-pass en el circuit de distribució d'ACS.
- reparar el fan-coil instal·lat en el fals sostre, amb canvi del filtre d'aire, i substituir la reixeta d'impulsió.

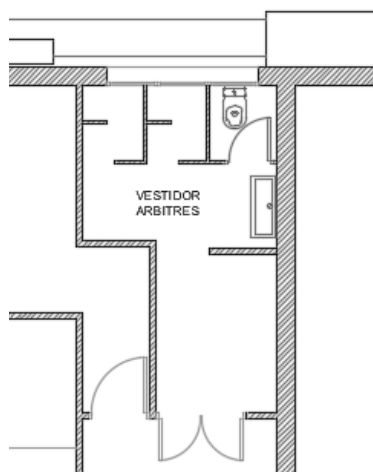
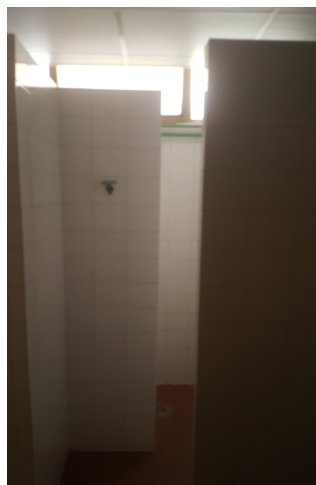
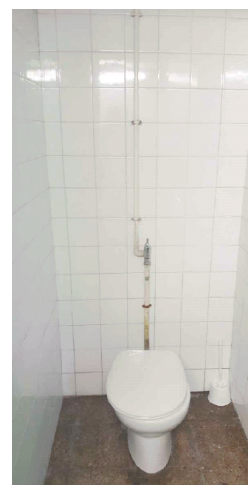
Planta esquemàtica estat actual i fotografia testimonial vestidor àrbitres número 1

El vestidor d'àrbitres, en ser d'origen, es troba en mal estat de conservació de forma general. Els revestiments de parets, paviments, i fals sostres estan deteriorats, així com els aparells sanitaris. El circuit de distribució de l'ACS i ACFH també és d'origen, i l'extractor de ventilació es troba en estat precari. Tampoc es disposa de cap element d'escalfament del conjunt del vestidor. La fusteria de façana també és d'origen.

La zona d'aigües té les dutxes separades per un envà d'obra d'una alçada de 1,80 a 1,90 m (no arriben al cel ras), això fa que els gruixos innecessaris per a realitzar les divisòries esdevinguin un element que empetiteix l'espai resultant.

Es proposa, per tant, una renovació de tot l'espai interior de 14 m², en què es substitueixen les divisòries d'obra actuals per divisòries amb plafó fenòlic, i s'elimina la separació entre les dues dutxes, creant així la sensació d'un espai més obert en disposar d'una única zona humida per a les dutxes. Les mampares divisòries (amb acabat fenòlic) per formar la cabina de les dutxes i el tancament de l'inodor, tampoc arribaran al cel ras, per permetre l'entrada de llum natural per les finestres existents, d'igual forma que en l'actualitat. S'aprofitarà l'actuació per renovar tot el paviment, enrajolat, cel ras i substituir la il·luminació actual per lluminàries amb tecnologia LED. També es col·locarà un fan-coil per millorar la sensació tèrmica a l'espai del vestidor i es substituirà la fusteria de façana per una de nova de PVC de color blanc.

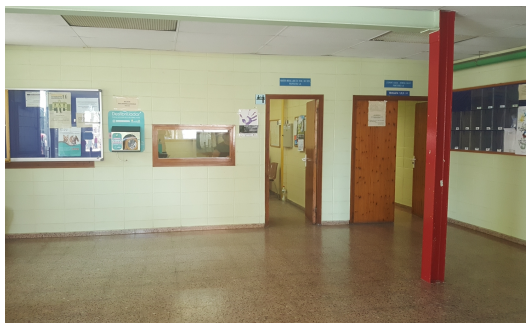
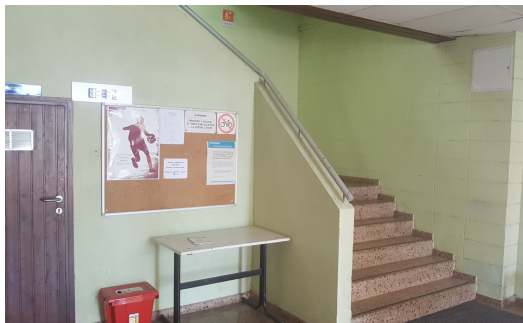
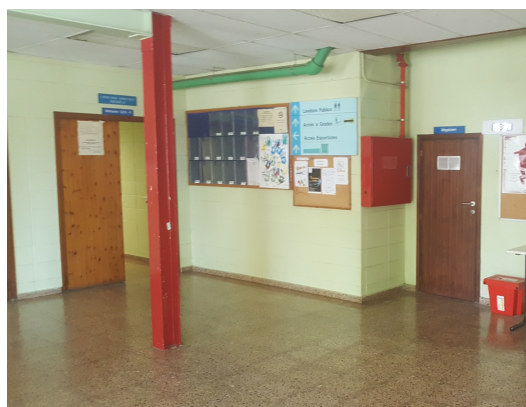
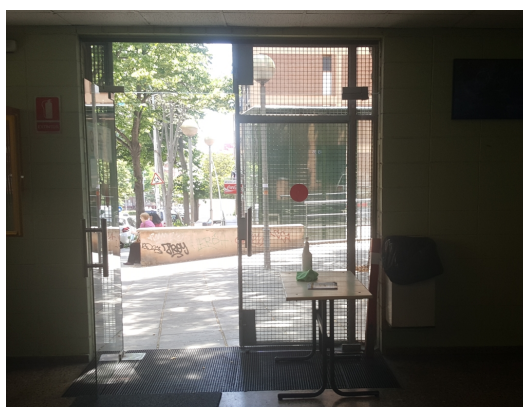
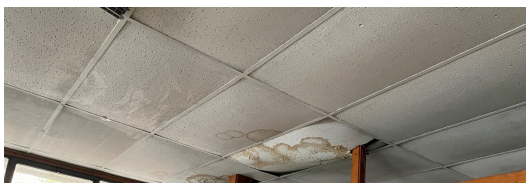
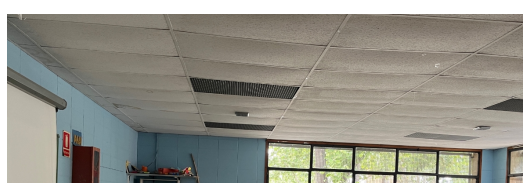
Les zones comunes (vestíbul d'entrada, sala de recepció i oficines) i els espais de comunicació (passadís i escales d'accés a la planta pista) presenten cert grau de deteriorament en els seus elements d'acabat: cel rasos, pintura de revestiments de parets i de portes. També hi ha enllumenat fos, o deteriorat que no funciona.

Fotografies estat actual del vestíbul d'entrada i estat fals sostre (zones comuns)

L'actuació consistirà a millorar i/o substituir els acabats de paraments interiors, cel rasos, arranjament de portes existents i substitució de la porta d'accés. S'aprofitarà l'actuació per substituir la il·luminació actual per lluminàries amb tecnologia LED (amb detecció de presència), així com la substitució de la senyalització existent (rotulació - senyalètica)

- substituir el rasos actuals per cel rasos registrable de plaques d'alumini anoditzat, en vestíbul d'entrada, despatx ACB i passadís a vestidors.
- pintar els paraments verticals, de color similar a l'existent, en vestíbul d'entrada, despatx ACB, passadís a vestidors i nuclis d'escales d'accés a planta superior.

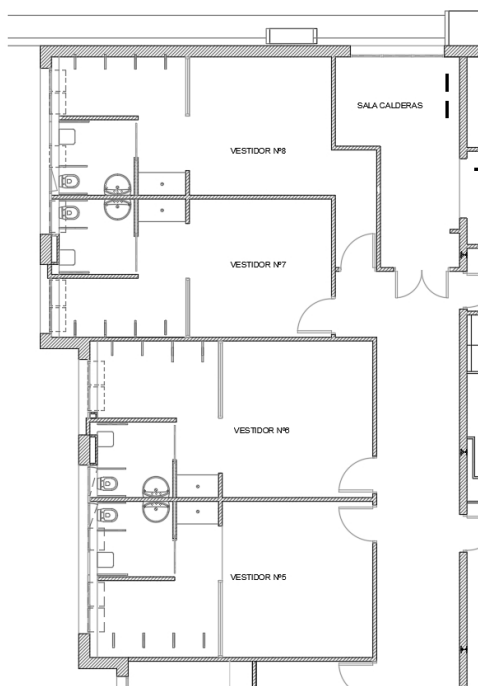
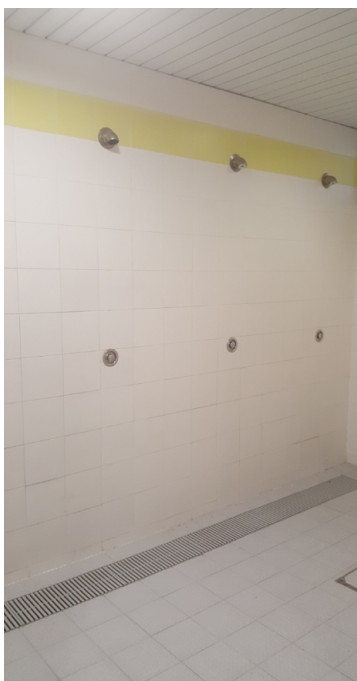
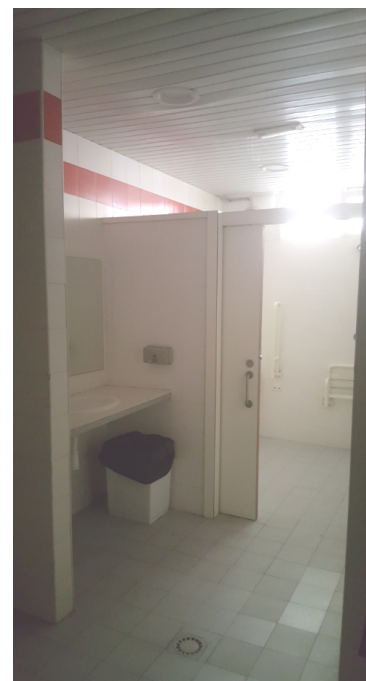
- Peces dels alicatats s'han després i/o trencat.
- Peces del paviment de gres de la zona de dutxes presenten trencaments en diferents punts.
- El cel ras, format per lamel·les de PVC, presenta símptomes de deteriorament. Els registres existents al cel ras no tanquen, no tenen tapa, o presenten, d'igual forma que als de planta baixa, les lames en mal estat. També hi ha lames desplaçades, aixecades, i amb símptomes de vandalisme per part dels usuaris.
- La pintura de les portes no presenta un bon estat de manteniment.
- Alguns ruixadors de dutxa no funcionen.
- El sistema de calefacció dels vestidors està avariats.

Fotografies testimonials i planta de l'estat actual dels vestidors

L'actuació, per tant, consistirà a realitzar el condicionament interior d'aquests vestidors (amb una superfície total construïda de 15 m²), en què es millorarà la seva imatge i aspecte, s'arranjaran tots els elements en mal estat i s'aprofitarà la substitució del cel ras per a substituir la il·luminació actual per lluminàries amb tecnologia LED. També es repararà el sistema de calefacció (implicarà substituir el sistema de col·lector ubicat en sala de calderes).

- substituir el cel ras actual per un de nou de plaques viníliques.
- substituir les peces ceràmiques dels paraments verticals interiors que estiguin deteriorades i/o trencades per unes de noves.

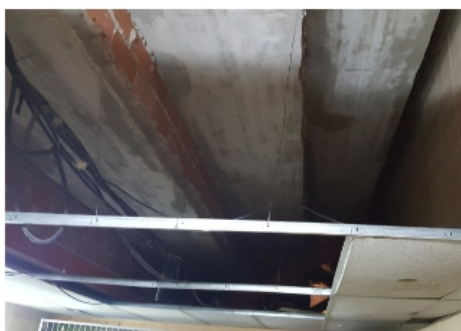
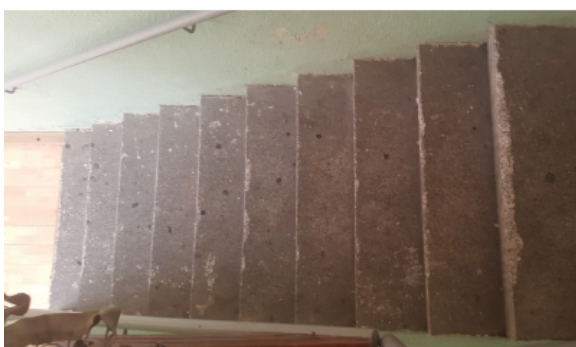
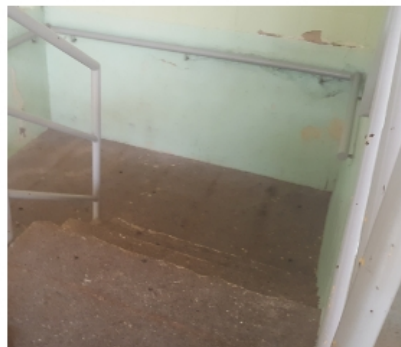
- Els espais de comunicació (passadís, vestíbul cambra elèctrica i escales d'accés a la planta graderies) presenten cert grau de deteriorament en els seus elements d'acabat: cel rasos, pintura de revestiments de parets i de portes.
- Els dos nuclis d'escales ubicats al costat del carrer Bolívia tenen alguns graons en mal estat.
- Els magatzems 1, 2, 3 i 4, i l'actual zona del bar (utilitzada com a sala polivalent) tenen els fals sostres deteriorats i la pintura de les parets en mal estat.
- L'espai del gimnàs té una àrea amb paviment sintètic de vinil de superfície 64,00 m², deteriorat en algunes zones, i una altra àrea amb terratzo, de superfície 41,00 m².
- A la sala de calderes, el sistema de distribució d'ACS per a calefactar els vestidors no funciona de forma òptima.

Fotografies testimonials de l'àmbit d'actuació

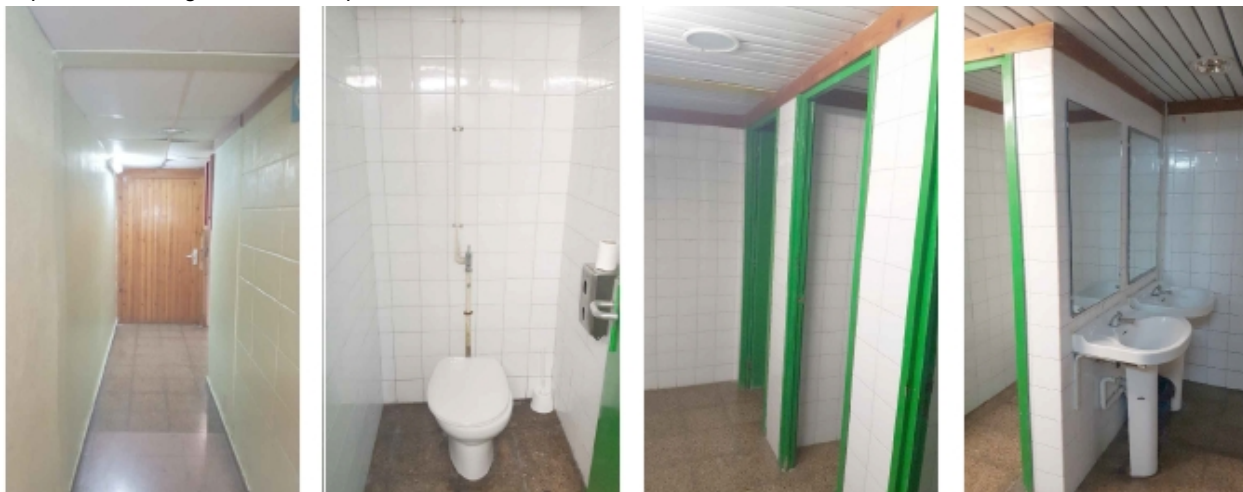
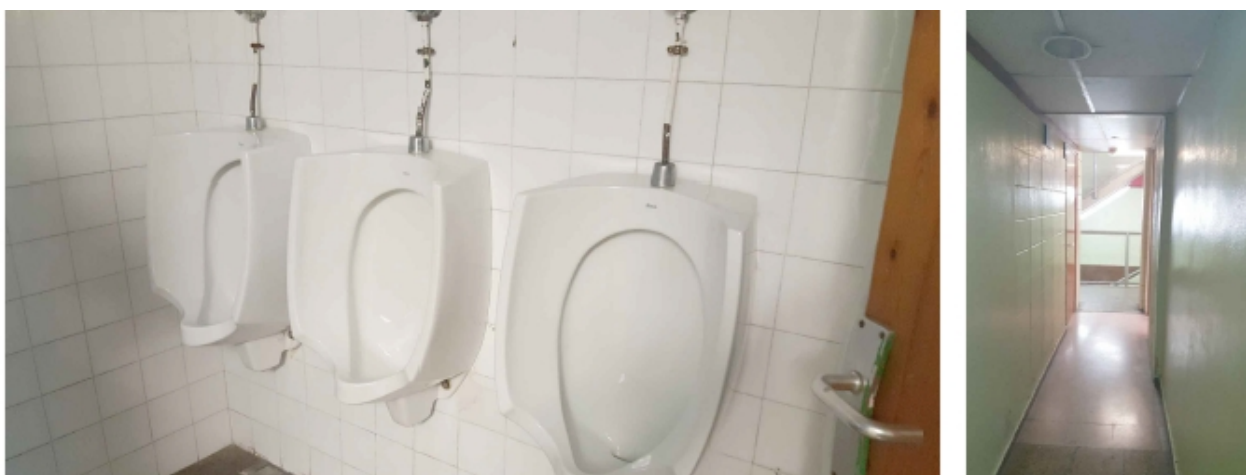
- Els lavabos són d'origen i no han estat sotmesos a cap intervenció anterior, únicament s'ha canviat el fals sostre antic, per un de nou amb lames de PVC.
- Cadascun dels lavabos públics disposen d'un bany per a homes i d'un bany per a dones, i no disposen de cap bany públic adaptat a la planta pista.
- El cel ras, format per lames de PVC, presenta símptomes de deteriorament, i amb símptomes de vandalisme per part dels usuaris.
- Gran part de les peces d'alicatat d'origen presenten desperfectes, s'han després i/o trencat o caigut.
- Peces del paviment de gres de la zona de dutxes presenten trencaments en diferents punts.
- Les portes interiors presenten molt mal estat i clars signes de vandalisme.
- El sistema de ventilació dels dos nuclis de lavabos públics no funciona de forma òptima.

Fotografies estat actual dels lavabos públics.

Es proposa, per tant, una renovació de tot l'espai interior de les dues unitats de lavabos públics, tant del número 1 (amb una superfície construïda de 36,00m²), com del número 2 (amb una superfície construïda de 37,00m²), substituint les divisòries d'obra actuals per divisòries amb plafó fenòlic i eliminant la separació entre els inodors, augmentant així l'espai útil a l'haver eliminat les divisòries d'obra existents, i inclouent a cada grup de lavabos un

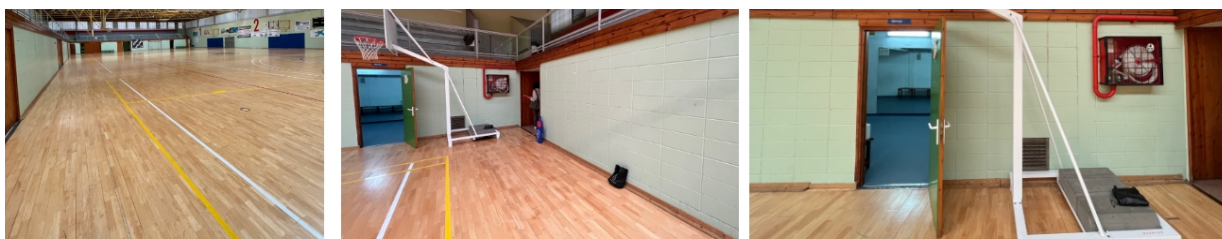
- El parquet de la pista esportiva presenta algunes peces malmeses i tota la seva superfície desgastada.
- Gran part del sòcol està trencat i /o després.

Fotografies testimonials de l'àmbit d'actuació 5

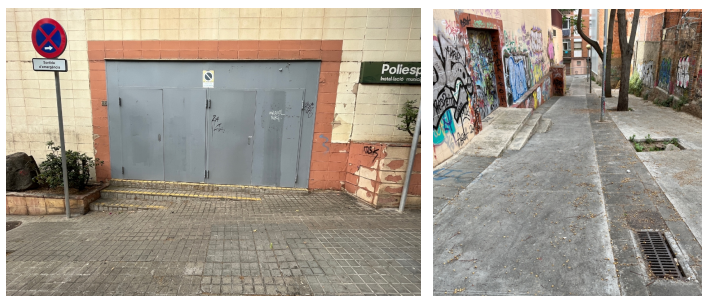
- Els accessos secundaris de l'edifici existents pel carrer Bolívia i per l'Av. Doctor Bassol, tenen una rampa i graonat en mal estat, i no disposen de llum exterior.
- Les fusteries metàl·liques exteriors de façana tenen les juntes deteriorades, així com la seva pintura està feta malbé, i algunes finestres tenen una placa de policarbonat enlloc de vidre.

Fotografies accessos existents (carrer Bolívia i Av. Doctor Bassols)

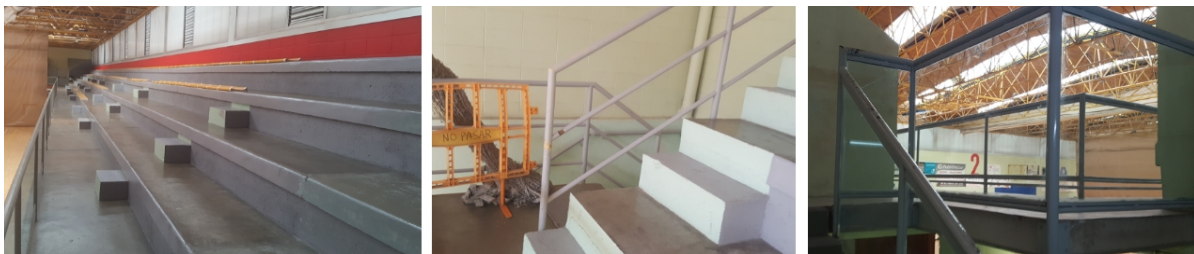
- Hi ha zones de grades que disposen de seients (grades costat carrer Dr. Bassols) i d'altres no (altres)
- Hi ha trams de barana metàl·lica de les grades que tenen la pintura deteriorada.
- L'acabat de pintura existent presenta deteriorament en diversos punts.

Fotografies testimonials de l'àmbit d'actuació 6

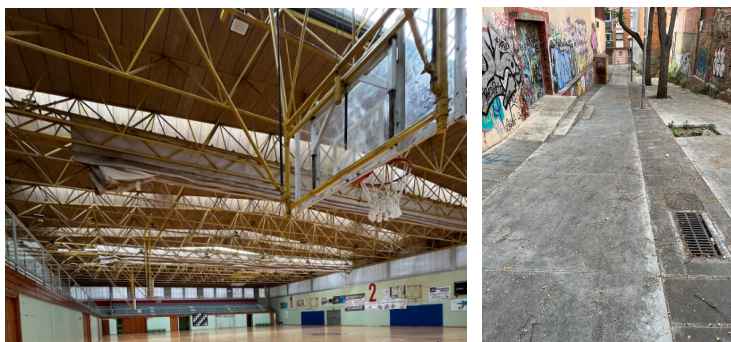
- Les encavellades metàl·liques de la coberta presenten molta brutícia.
- L'accés secundari a l'edifici al carrer Veneçuela no disposa de llum exterior.

Fotografies testimonials de l'àmbit d'actuació que ens ocupa
