PROJECTE DE REFORMA DELS VESTIDORS DEL CAMP DE RUGBI I PISTES D'ATLETISME PACO ÀGUILA

4.- FOTOS ESTAT ACTUAL

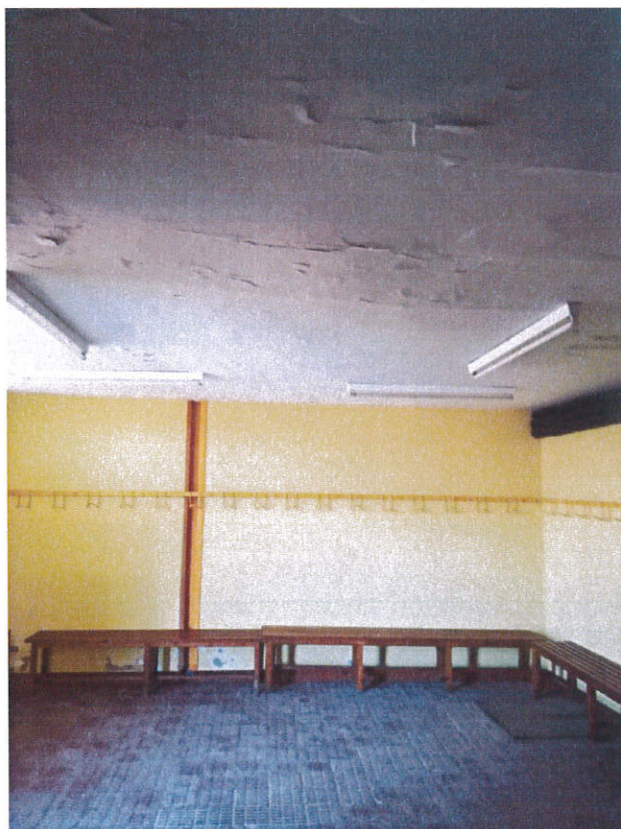
Els sostres dels vestidors, actualment de guix amb encanyissat i que presenta en alguns punts malformacions i esquerdes, es substituirà per un sostre registrable de plaques de vinil amb perfil·leria vista.

Vista general de l'interior dels vestidors on es veu l'estat del sostre.

- Formació de sostres nous amb placa de vinil, especejament de 60 x 60 cm i perfil·leria vista, tot fixat a l'estructura de coberta.
- Nova distribució de les instal·lacions d'aigua freda i A.C.S. en zona humida (dutxes, WC, urinaris, pica rentamans i pica neteja).

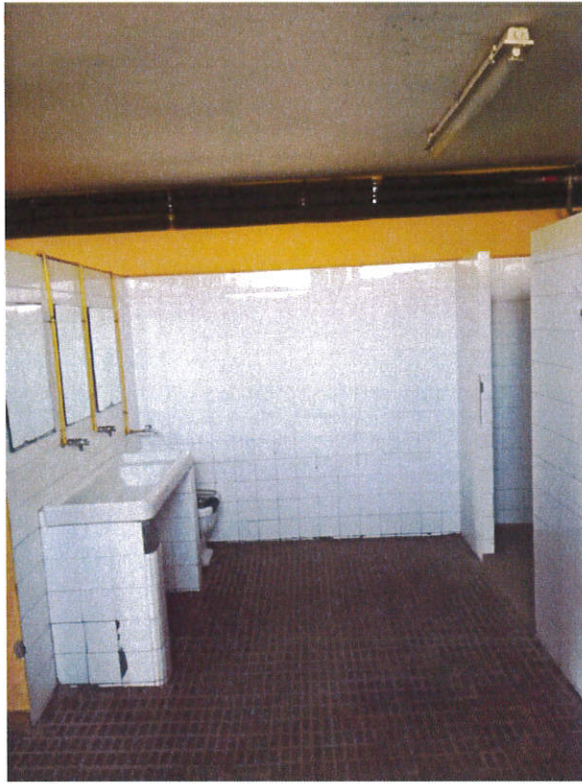
Vista general de l' interior de la zona de dutxes.

En els vestidors es proposa enderrocar tota la zones humides i fer-les noves, amb una distribució més racional i materials nous. En aquesta nova distribució s'aconsegueix una dutxa més.

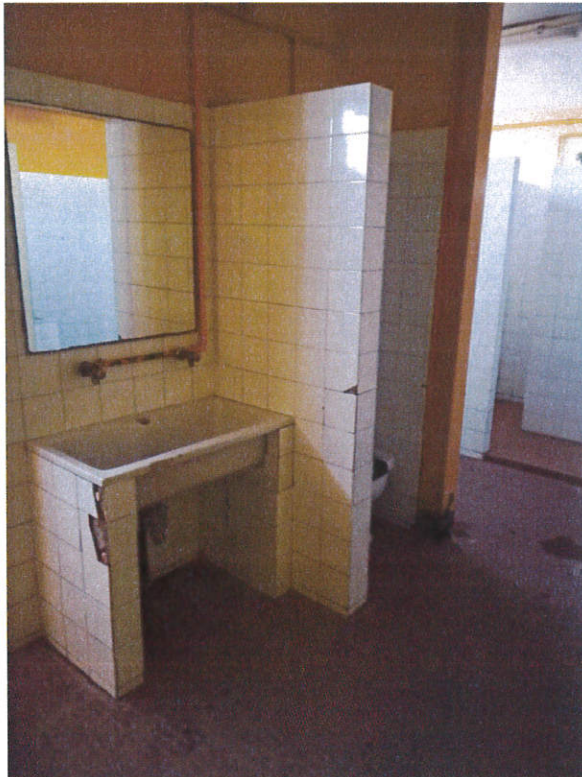
Vista zona de traspàs a les dutxes amb la pica que s' elimina.

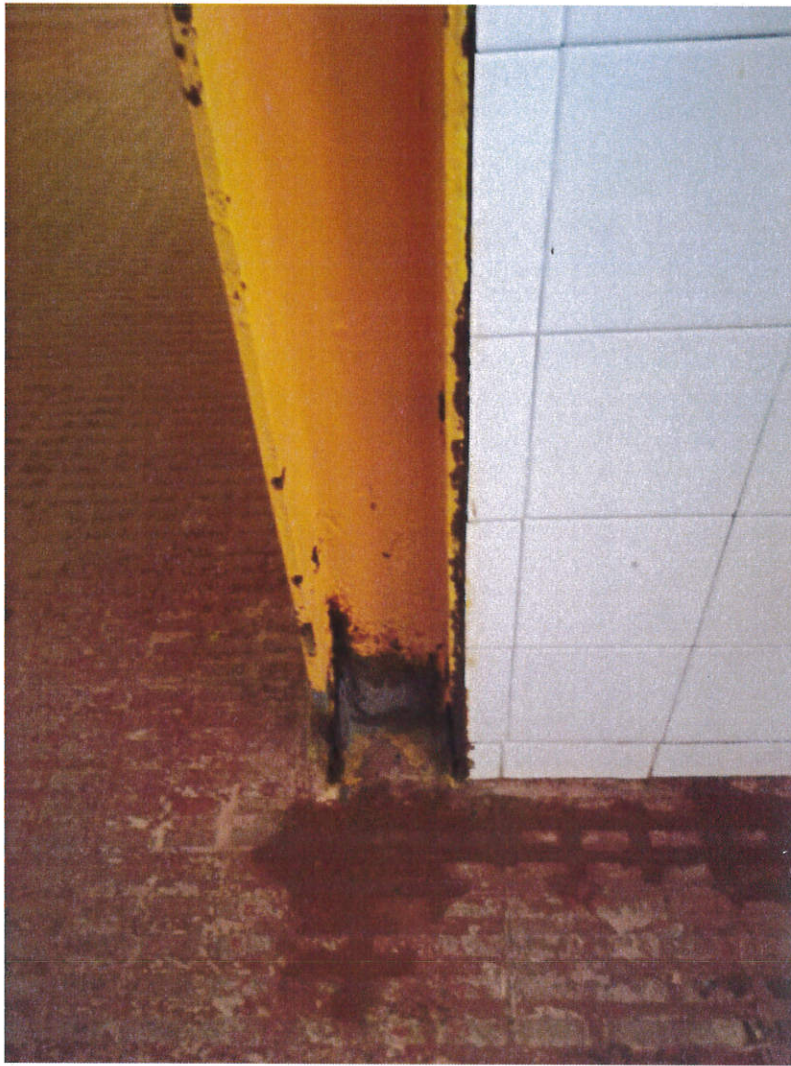
Estat de la base dels pilars que suporten la coberta.

- Canvi dels extractors dels vestidors i connexió a la nova xarxa elèctrica.
- Reparació de la base de pilars metàl·lics, que presenten disminució de secció per rovellament a causa dels detergents i aigua de la neteja.

- Es complementarà la base de les ales del perfil HEB amb pletina metàl·lica del mateix gruix que les ales, tot soldat a la placa de base del pilar i a les pròpies ales del perfil del pilar.

- Posteriorment es pintarà amb pintura universal antioxidant i pintura d'acabat a tot el pilar.
- Reparació de possibles punts de filtració d'aigua en la coberta. Es farà una revisió en el moment de treure l'actual cel ras i es segellaran aquells punts que es comprovi que poden ser possibles entrades d'aigua de pluja.

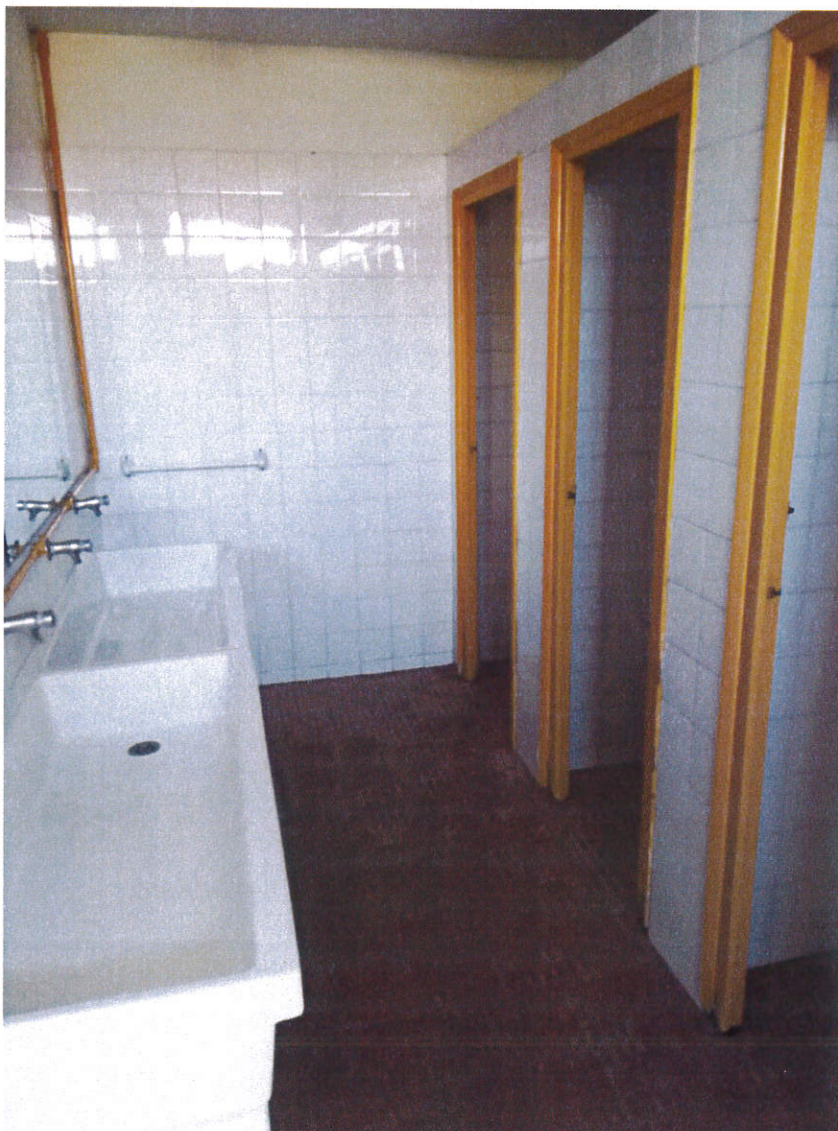
En els lavabos generals de la pista (homes i dones) es proposa un canvi de fusteria, actualment en mal estat.

Vista general lavabos dones

- En les cabines individuals dels WC, s'enderrocarà la part frontal amb la fusteria en mal estat, es remataran frontalment les divisions entre els WC amb un perfil d'alumini que abraci i remati tot el tester de l'envà, i es tornarà a tancar amb portes i panys fixes de panell fenòlic.
- Es canviaran les portes d'accés per una nova porta de fusta massissa amb pany i clau, per a pintar amb tarja fins el sostre.
- Es canviaran les actuals finestres de fusta per finestres d'alumini lacat blanc, amb vidre doble tipus climalit.

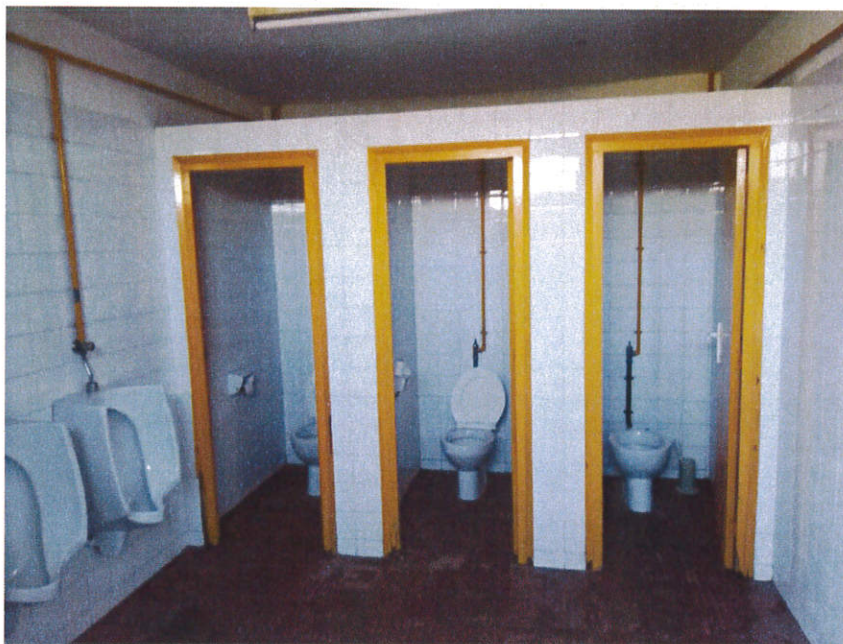
Vista general dels lavabos homes
