OBRES DE CONSERVACIÓ I MANTENIMENT AL POLIESPORTIU DE LLEFIÀ

Ajuntament de Badalona

Document 1. MEMÒRIA

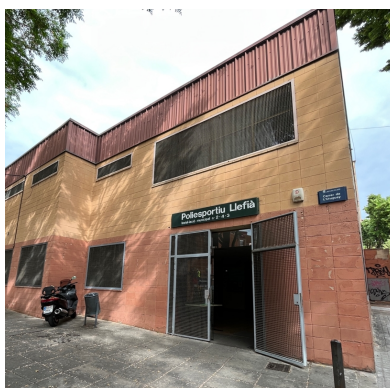
Les fusteries metàl·liques exteriors de façana tenen les juntes deteriorades, així com la seva pintura està feta malbé, i algunes finestres tenen una placa de policarbonat enloc de vidre.

L'actuació consistirà a millorar l'accés principal de l'edifici en la façana, amb la col·locació de llum exterior, la substitució de la porta vidriera d'entrada i la renovació del rètol corporatiu de la instal·lació esportiva. També es millorarà l'acabat i estanquitat de les fusteries de finestres en planta baixa.

- reomplir les juntes de de les fusteries metàl·liques de façana amb massilla.
- pintar les fusteries metàl·liques de façana del mateix color a l'existent, inclosa la emprimació antioxidant.
- instal·lar dos projectors tipus led a la façana del carrer Uruguai (a la cada costat de la porta d'entrada, inclosa la instal·lació elèctrica i els treballs de connexionat.
- substituir la porta d'entrada vidriera d'accés principal a l'edifici per una porta de dues fulles abatibles d'alumini i vidre.
- substituir el rètol d'identificació de l'edifici en la façana del carrer Uruguai per un de nou.
