Document 4. DOCUMENTACIÓ GRÀFICA

Ajuntament de Badalona

OBRES DE CONSERVACIÓ I MANTENIMENT AL POLIESPORTIU DE LLEFIÀ
C.243-2022

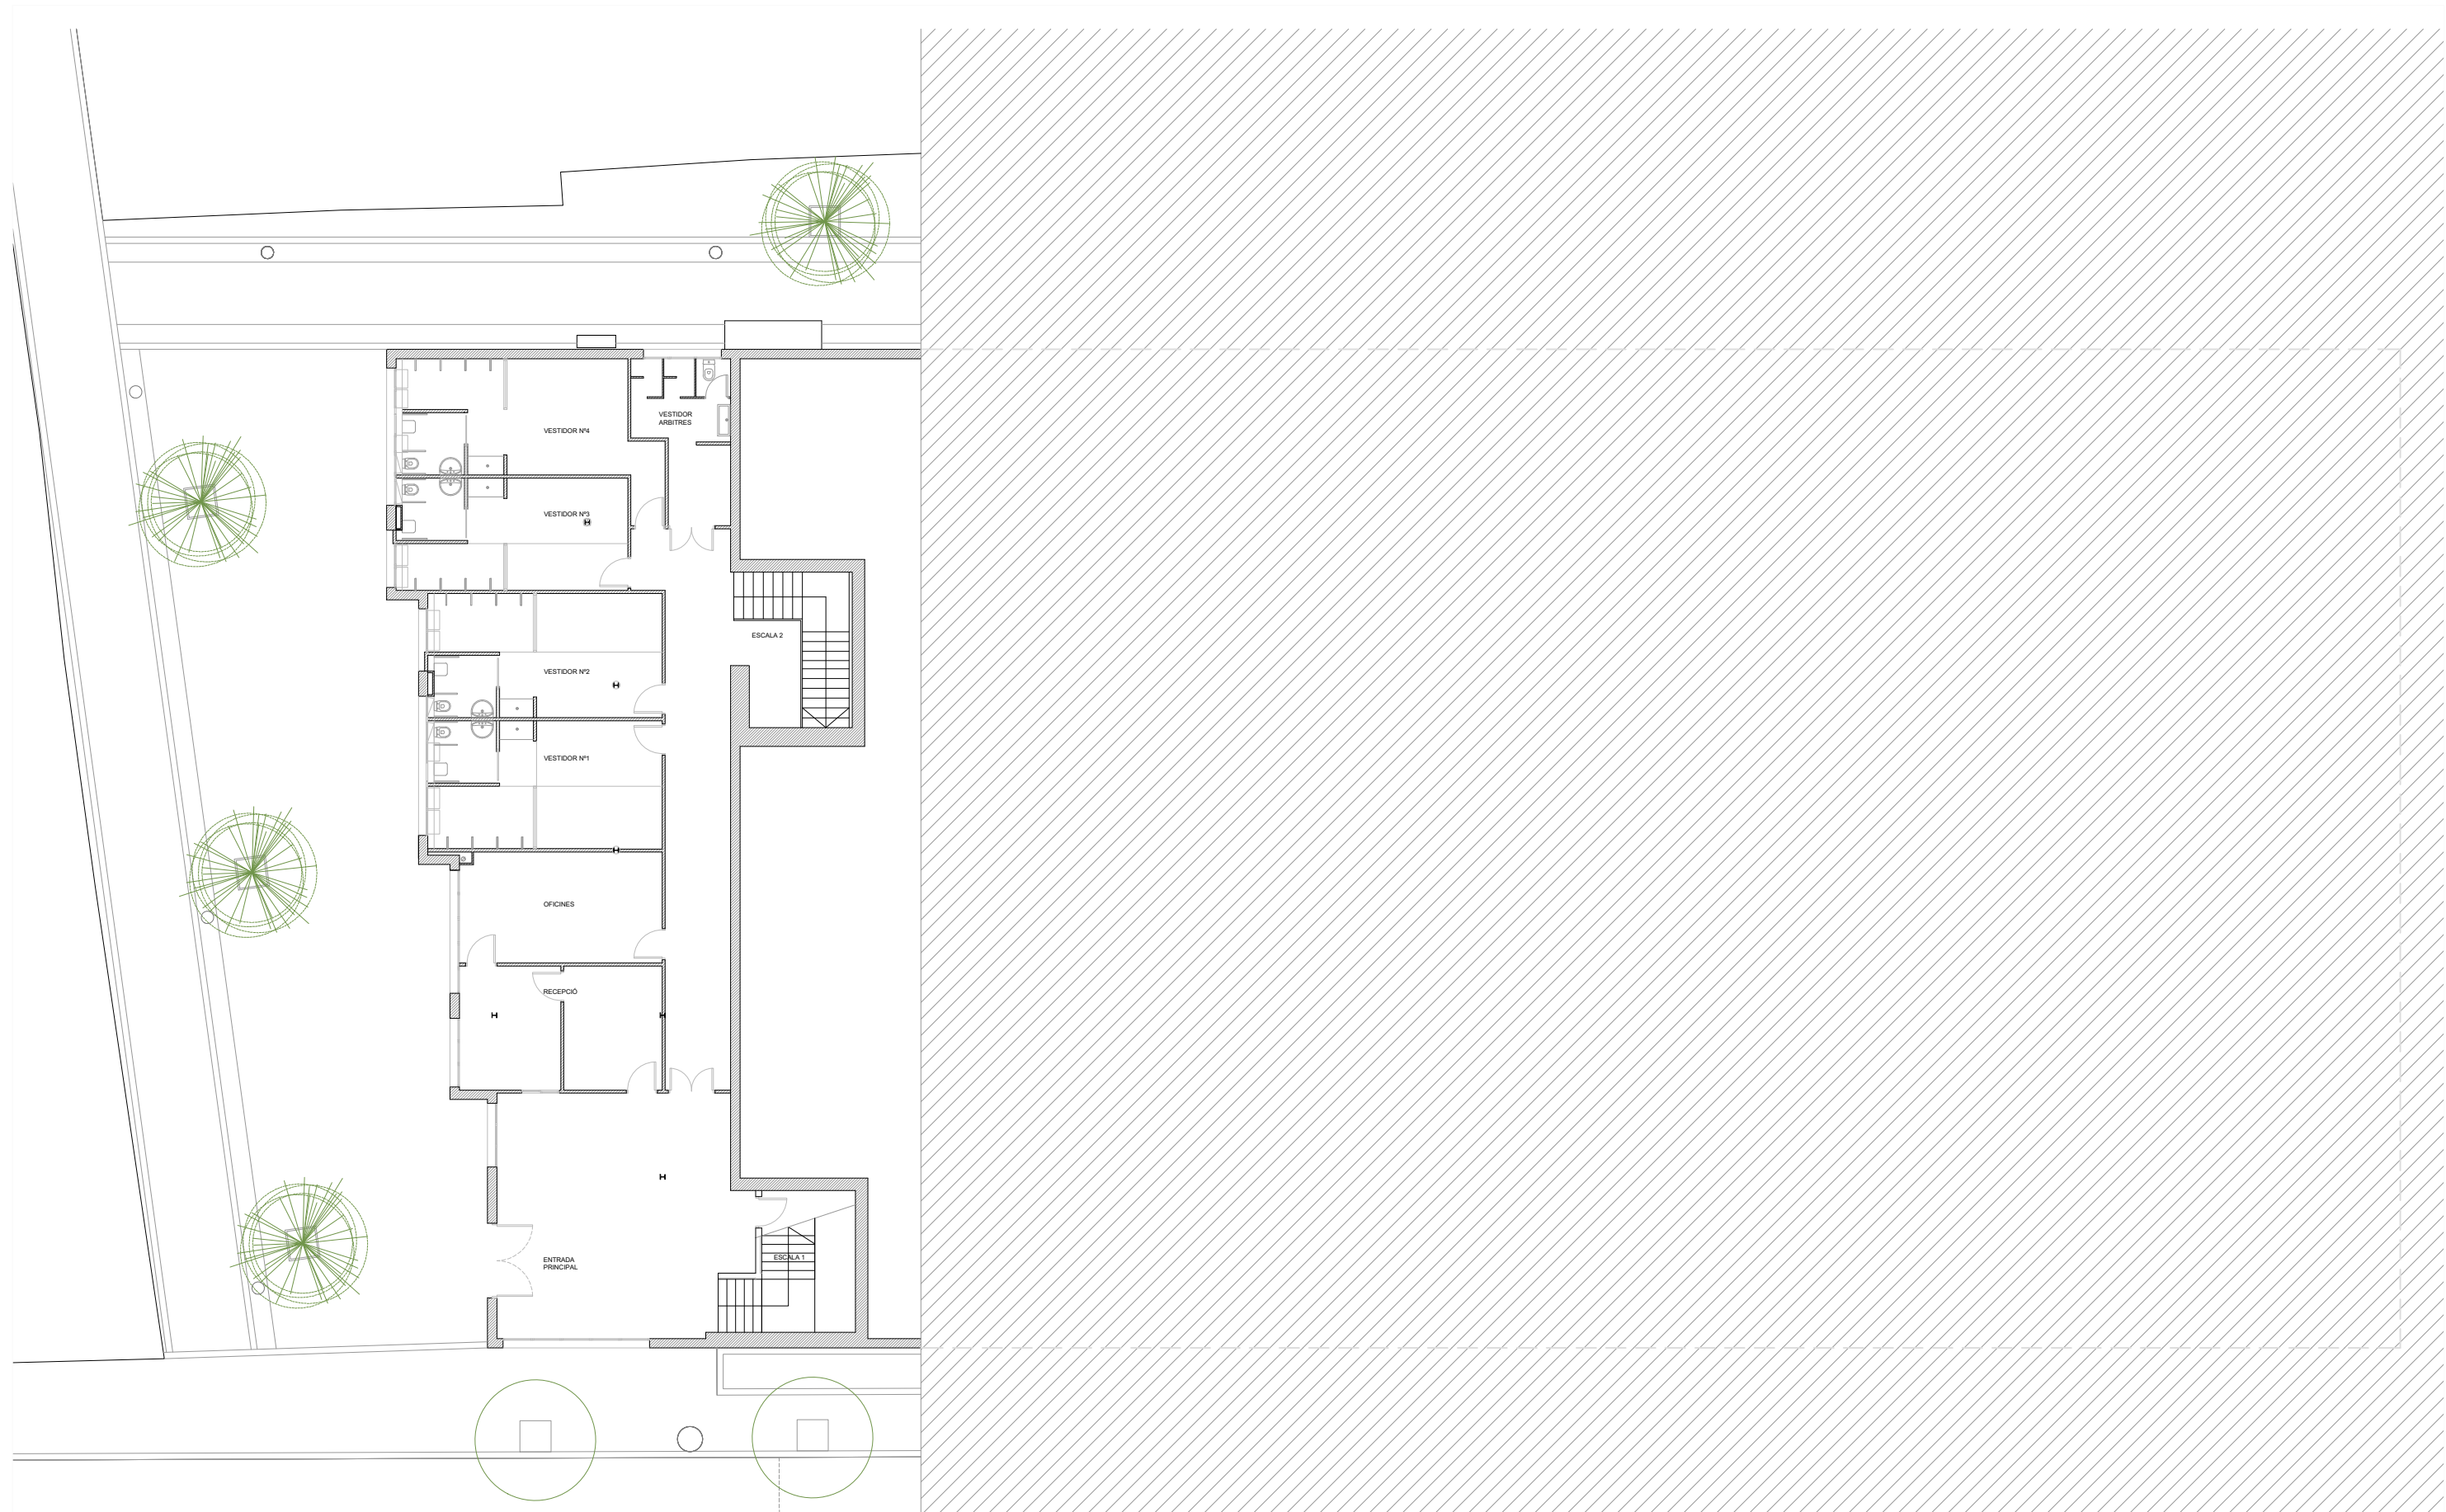
EA01

VESTIDOR Nº1	30.00 m ²	RECEPCIÓ	25.00 m ²	SUPERFÍCIE CONSTRUÏDA PLANTA BAIXA	360.00 m ²
VESTIDOR Nº2	29.00 m ²	ENTRADA PRINCIPAL	60.00 m ²		
VESTIDOR Nº3	26.00 m ²				
VESTIDOR Nº4	30.00 m ²				
VESTIDOR ÀRBITRES	14.00 m ²				
OFICINES	23.00 m ²

Estat actual. Planta baixa

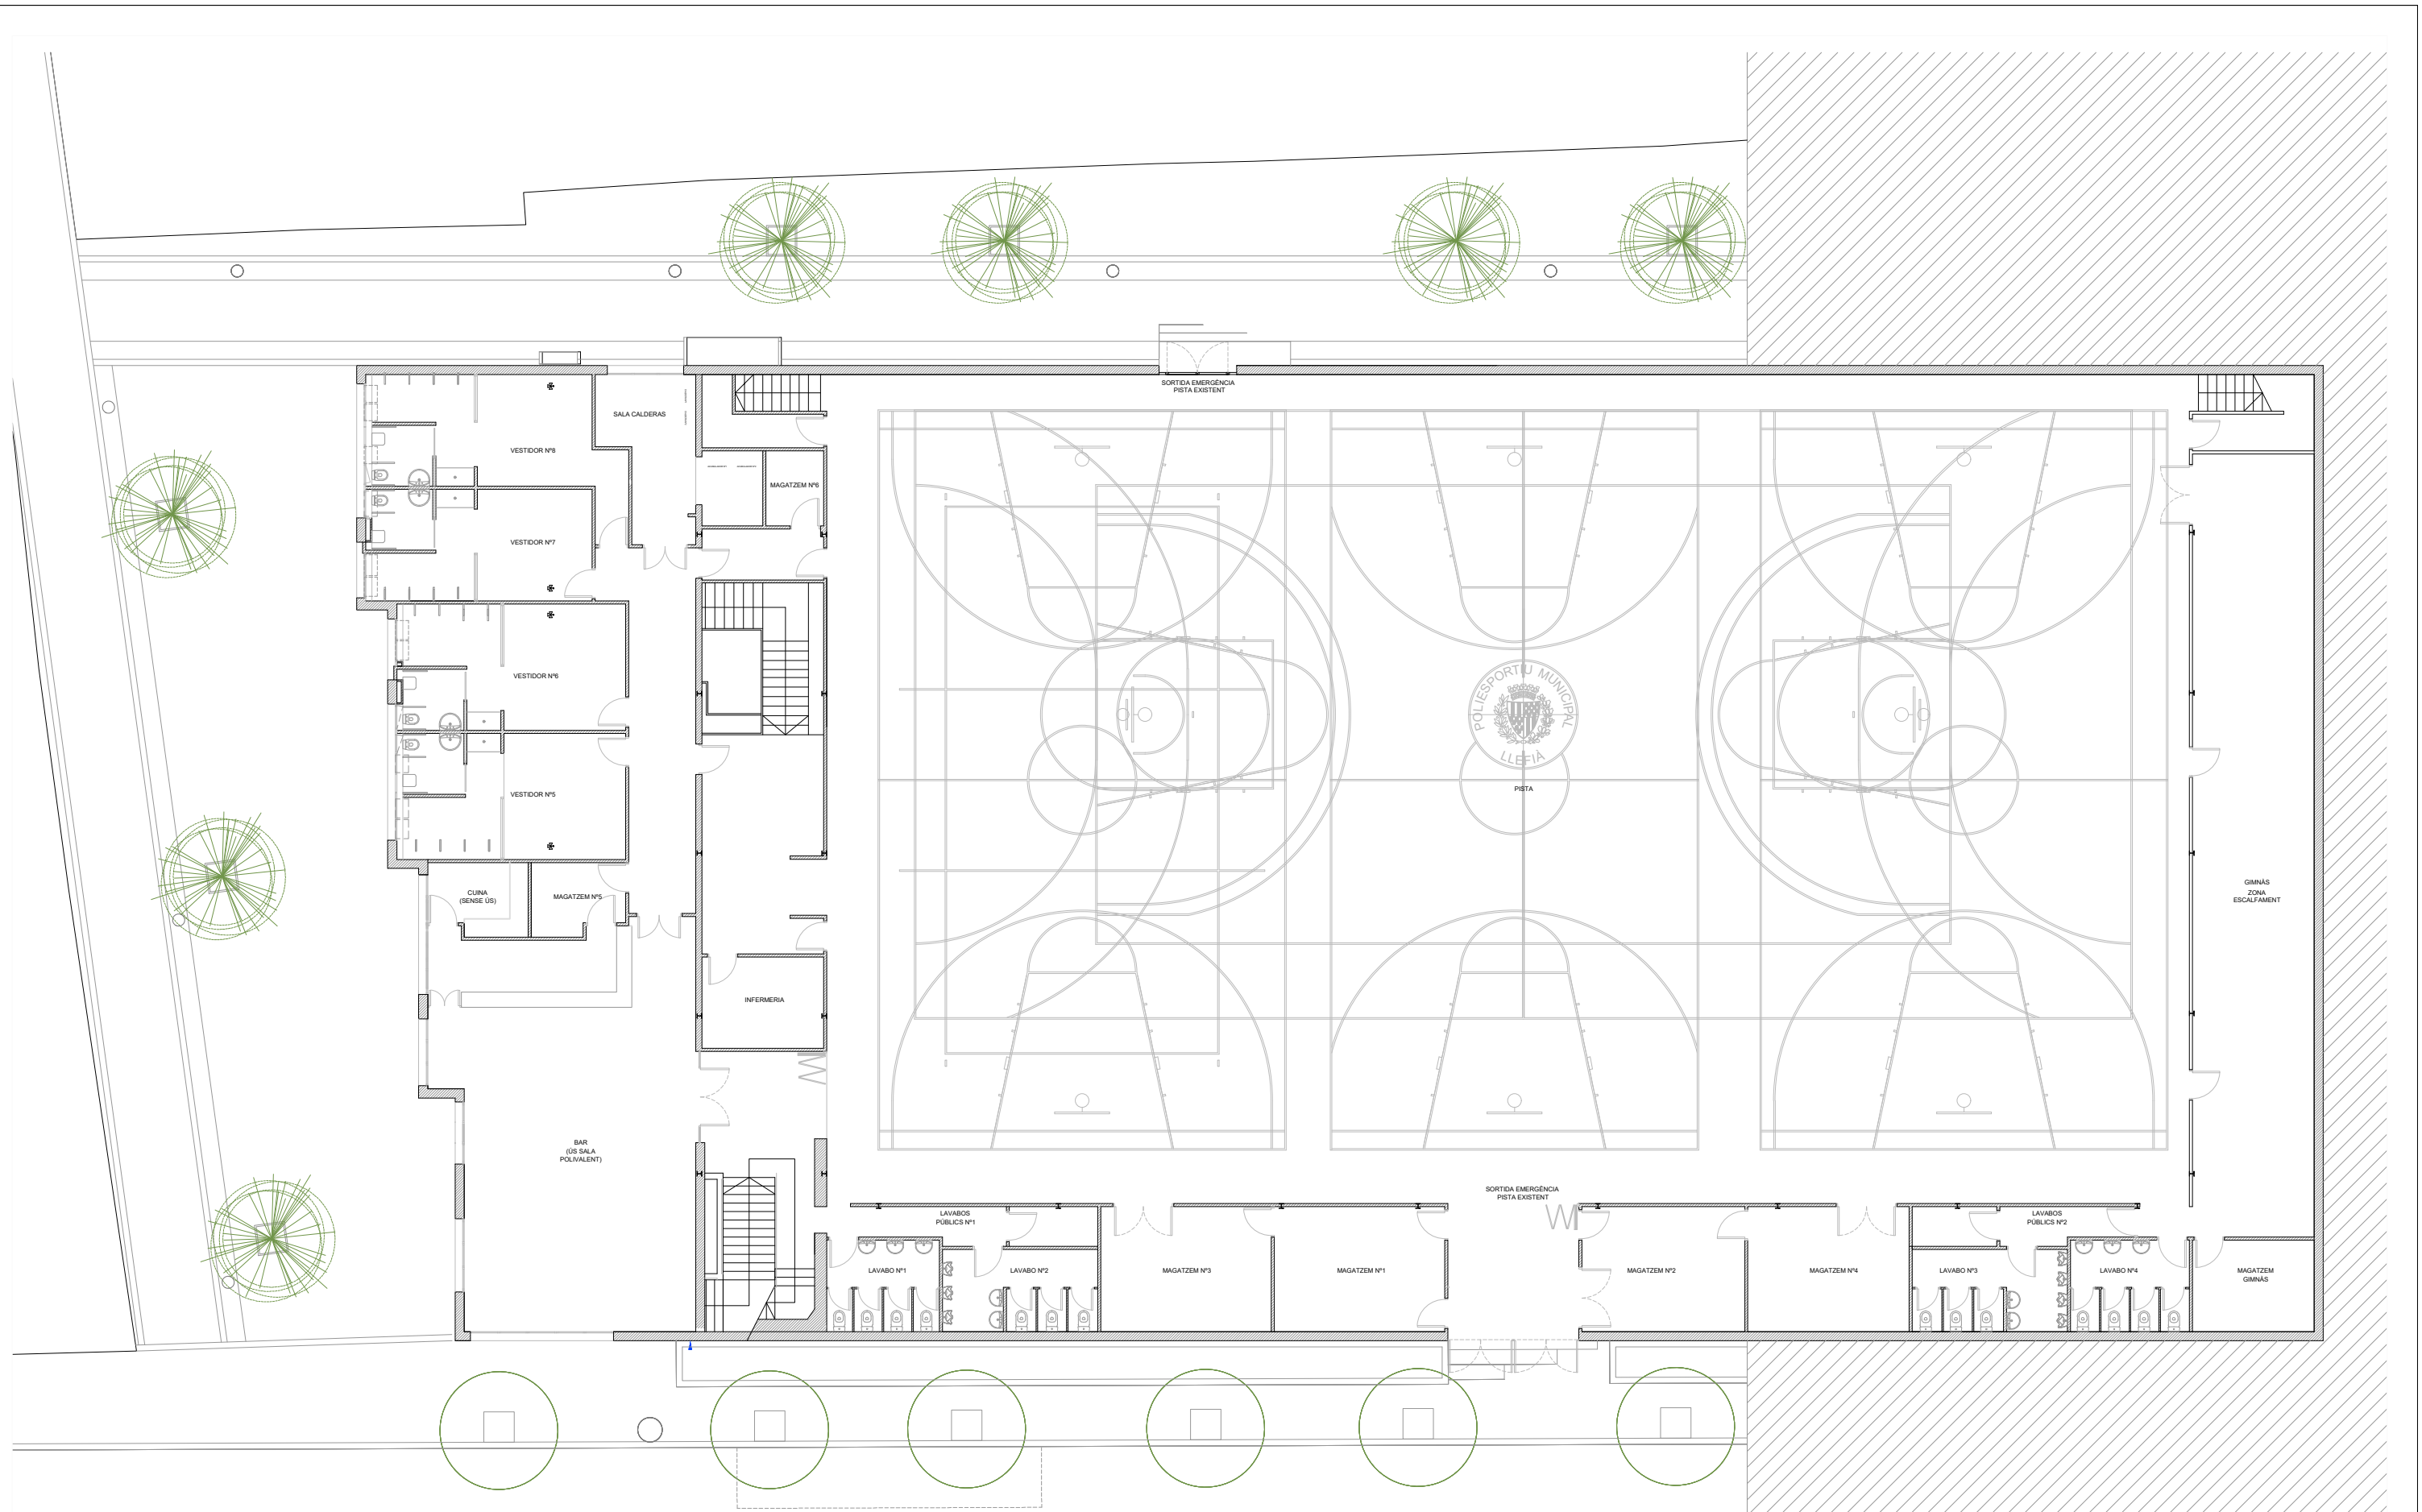
EA02

VESTIDOR N°5	30.00 m ²	MAGATZEM N°1	23.00 m ²	GINMÁS I MAGATZEM	115.0 m ²
VESTIDOR N°6	30.00 m ²	MAGATZEM N°2	22.00 m ²	SALA CALDERES	20.00 m ²
VESTIDOR N°7	27.00 m ²	MAGATZEM N°3	23.00 m ²	INFERMERIA	12.00 m ²
VESTIDOR N°8	29.50 m ²	MAGATZEM N°4	22.00 m ²	CUINA (SENSE ÚS)	7.50 m ²
LAVABO PÚBLIC N°1	36.00 m ²	MAGATZEM N°5	7.00 m ²	BAR (SALA POLIVALENT)	107 m ²
LAVABO PÚBLIC N°2	37.00 m ²	MAGATZEM N°6	5.00 m ²	PISTA	1.220 m ²

Estat actual. Planta Pista

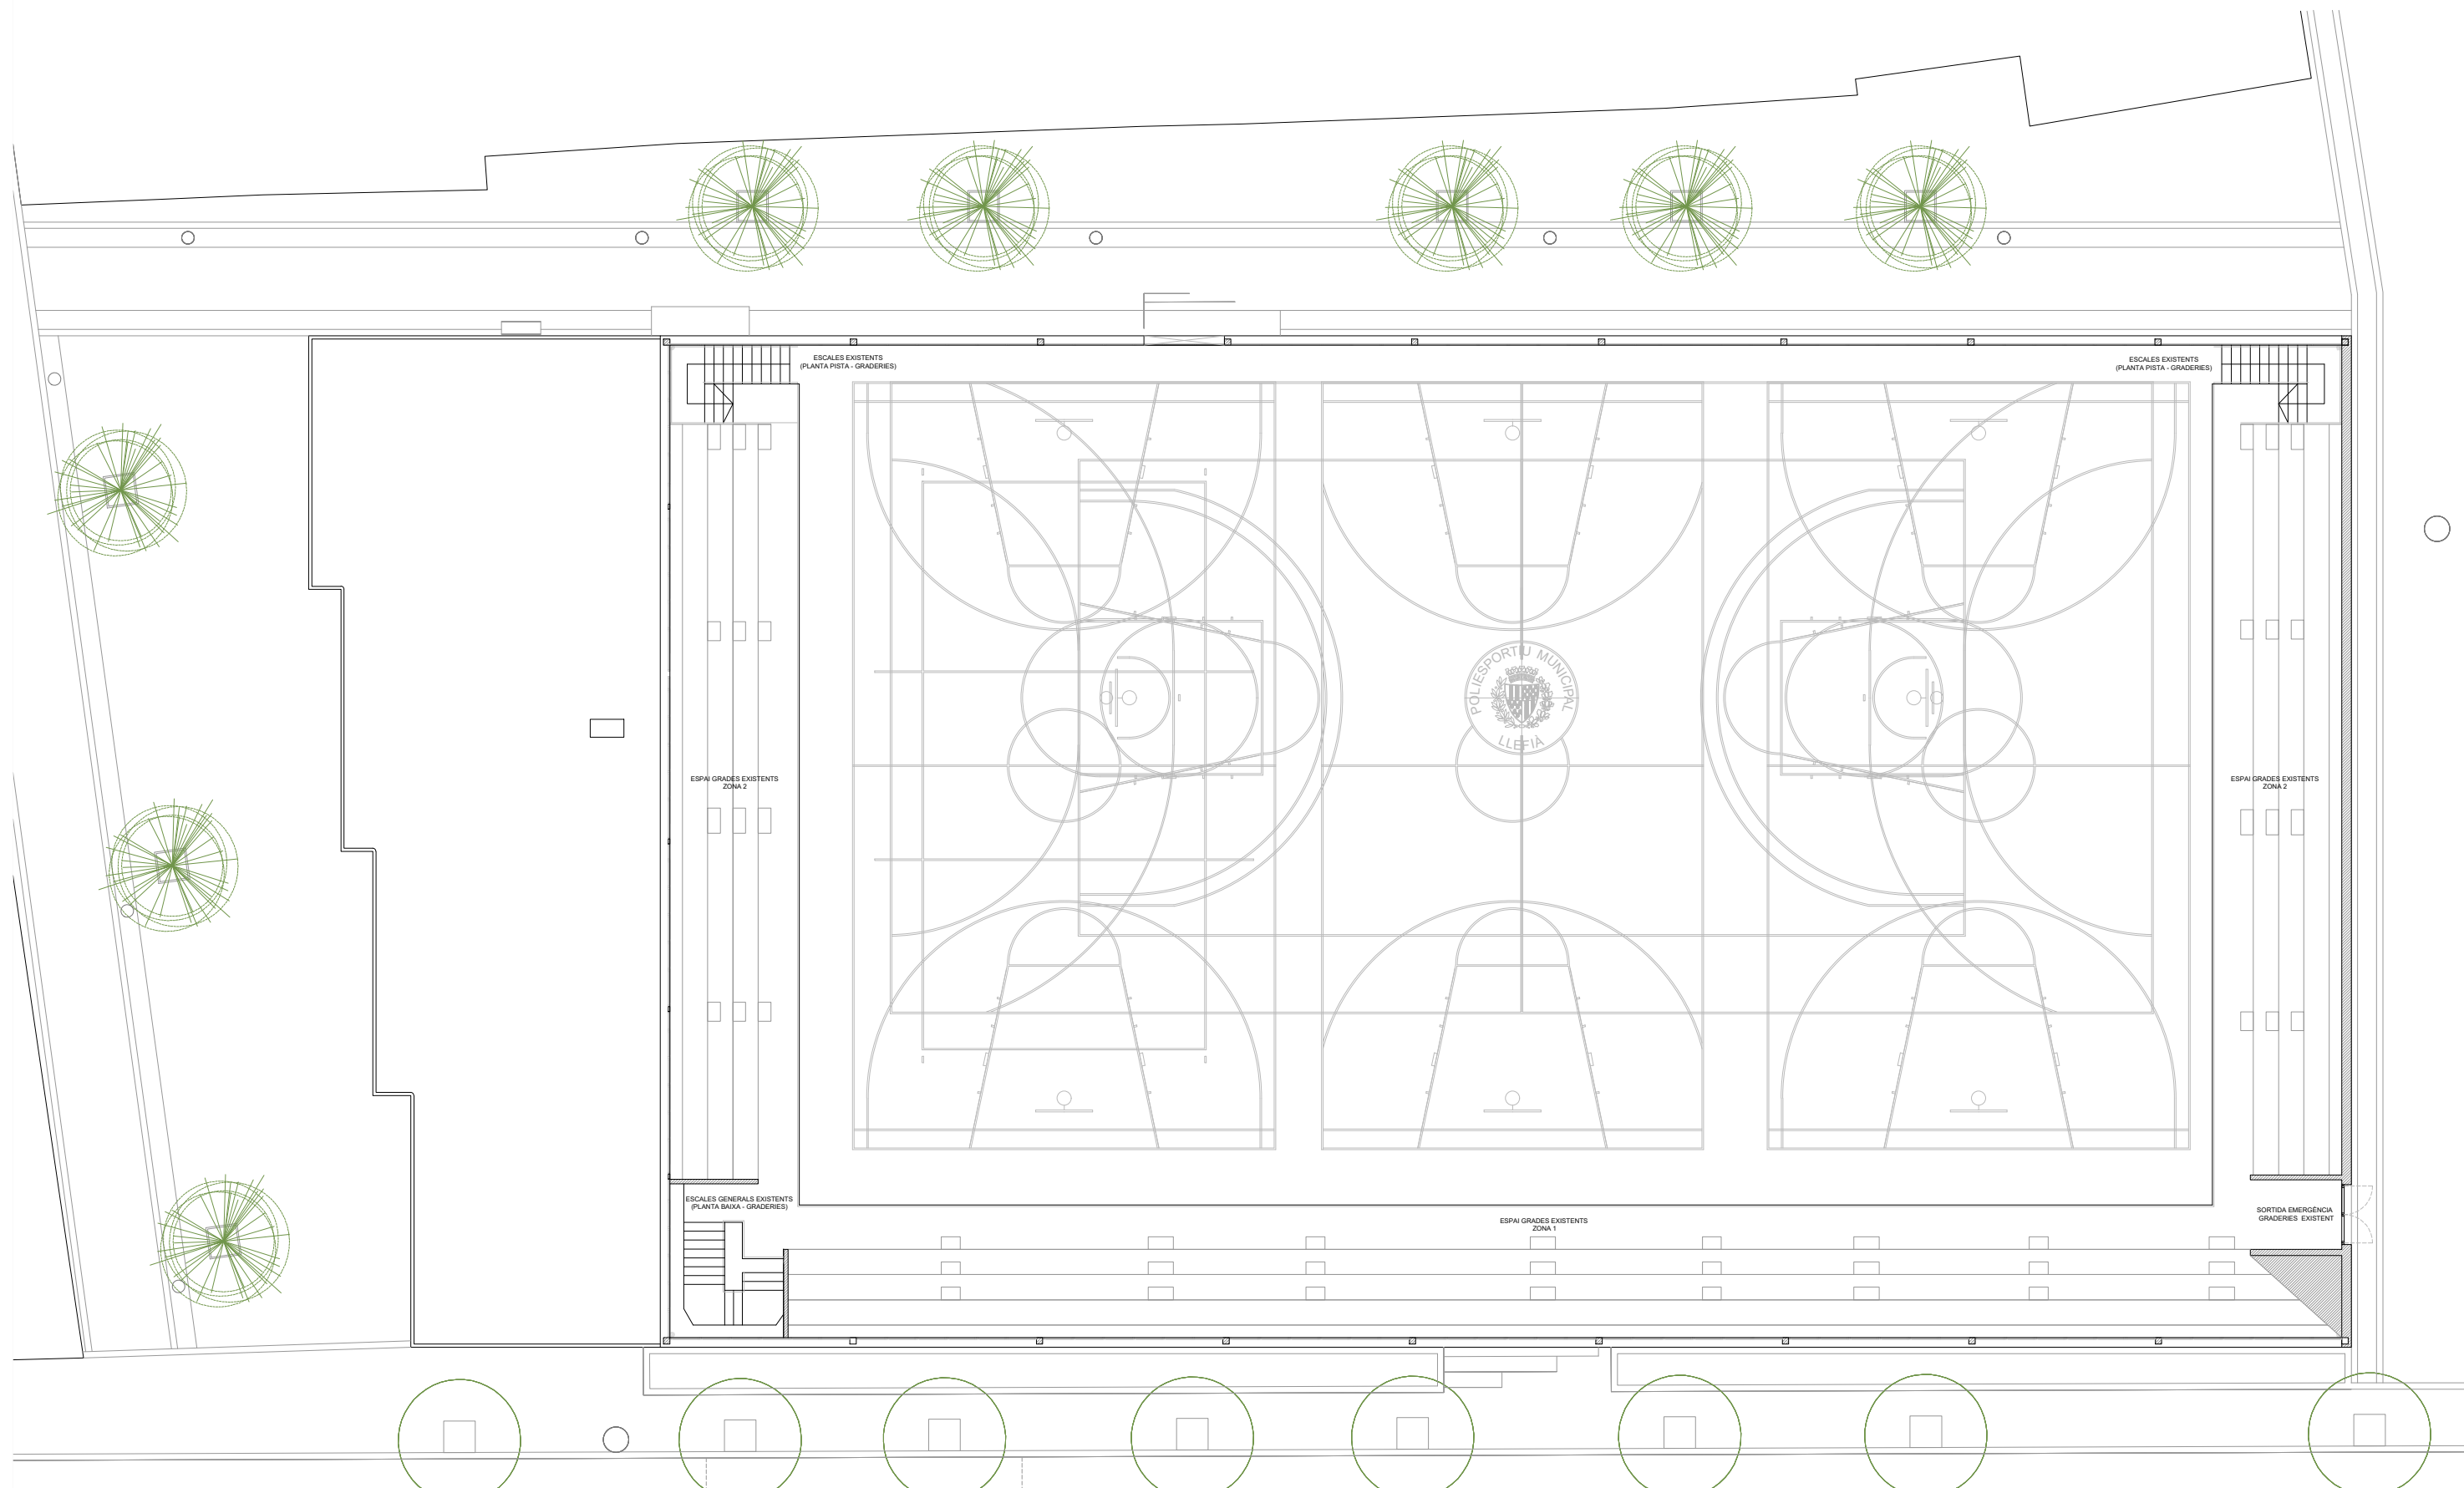
EA03

GRADERIES ZONA 1	193.00 m ²	PISTA (PROJECCIÓ)	1.220 m ²	SUPERFÍCIE CONSTRUÏDA PLANTA GRADERIES	1.714 m ²
GRADERIES ZONA 2	97.00 m ²				
GRADERIES ZONA 3	96.00 m ²				
ESCALES (P.BAIXA - GRADES)	17.50 m ²				
ESCALES (PISTES - GRADES)	9.50 m ²				
ESCALES (PISTES - GRADES)	9.50 m ²

Estat actual. Planta graderies

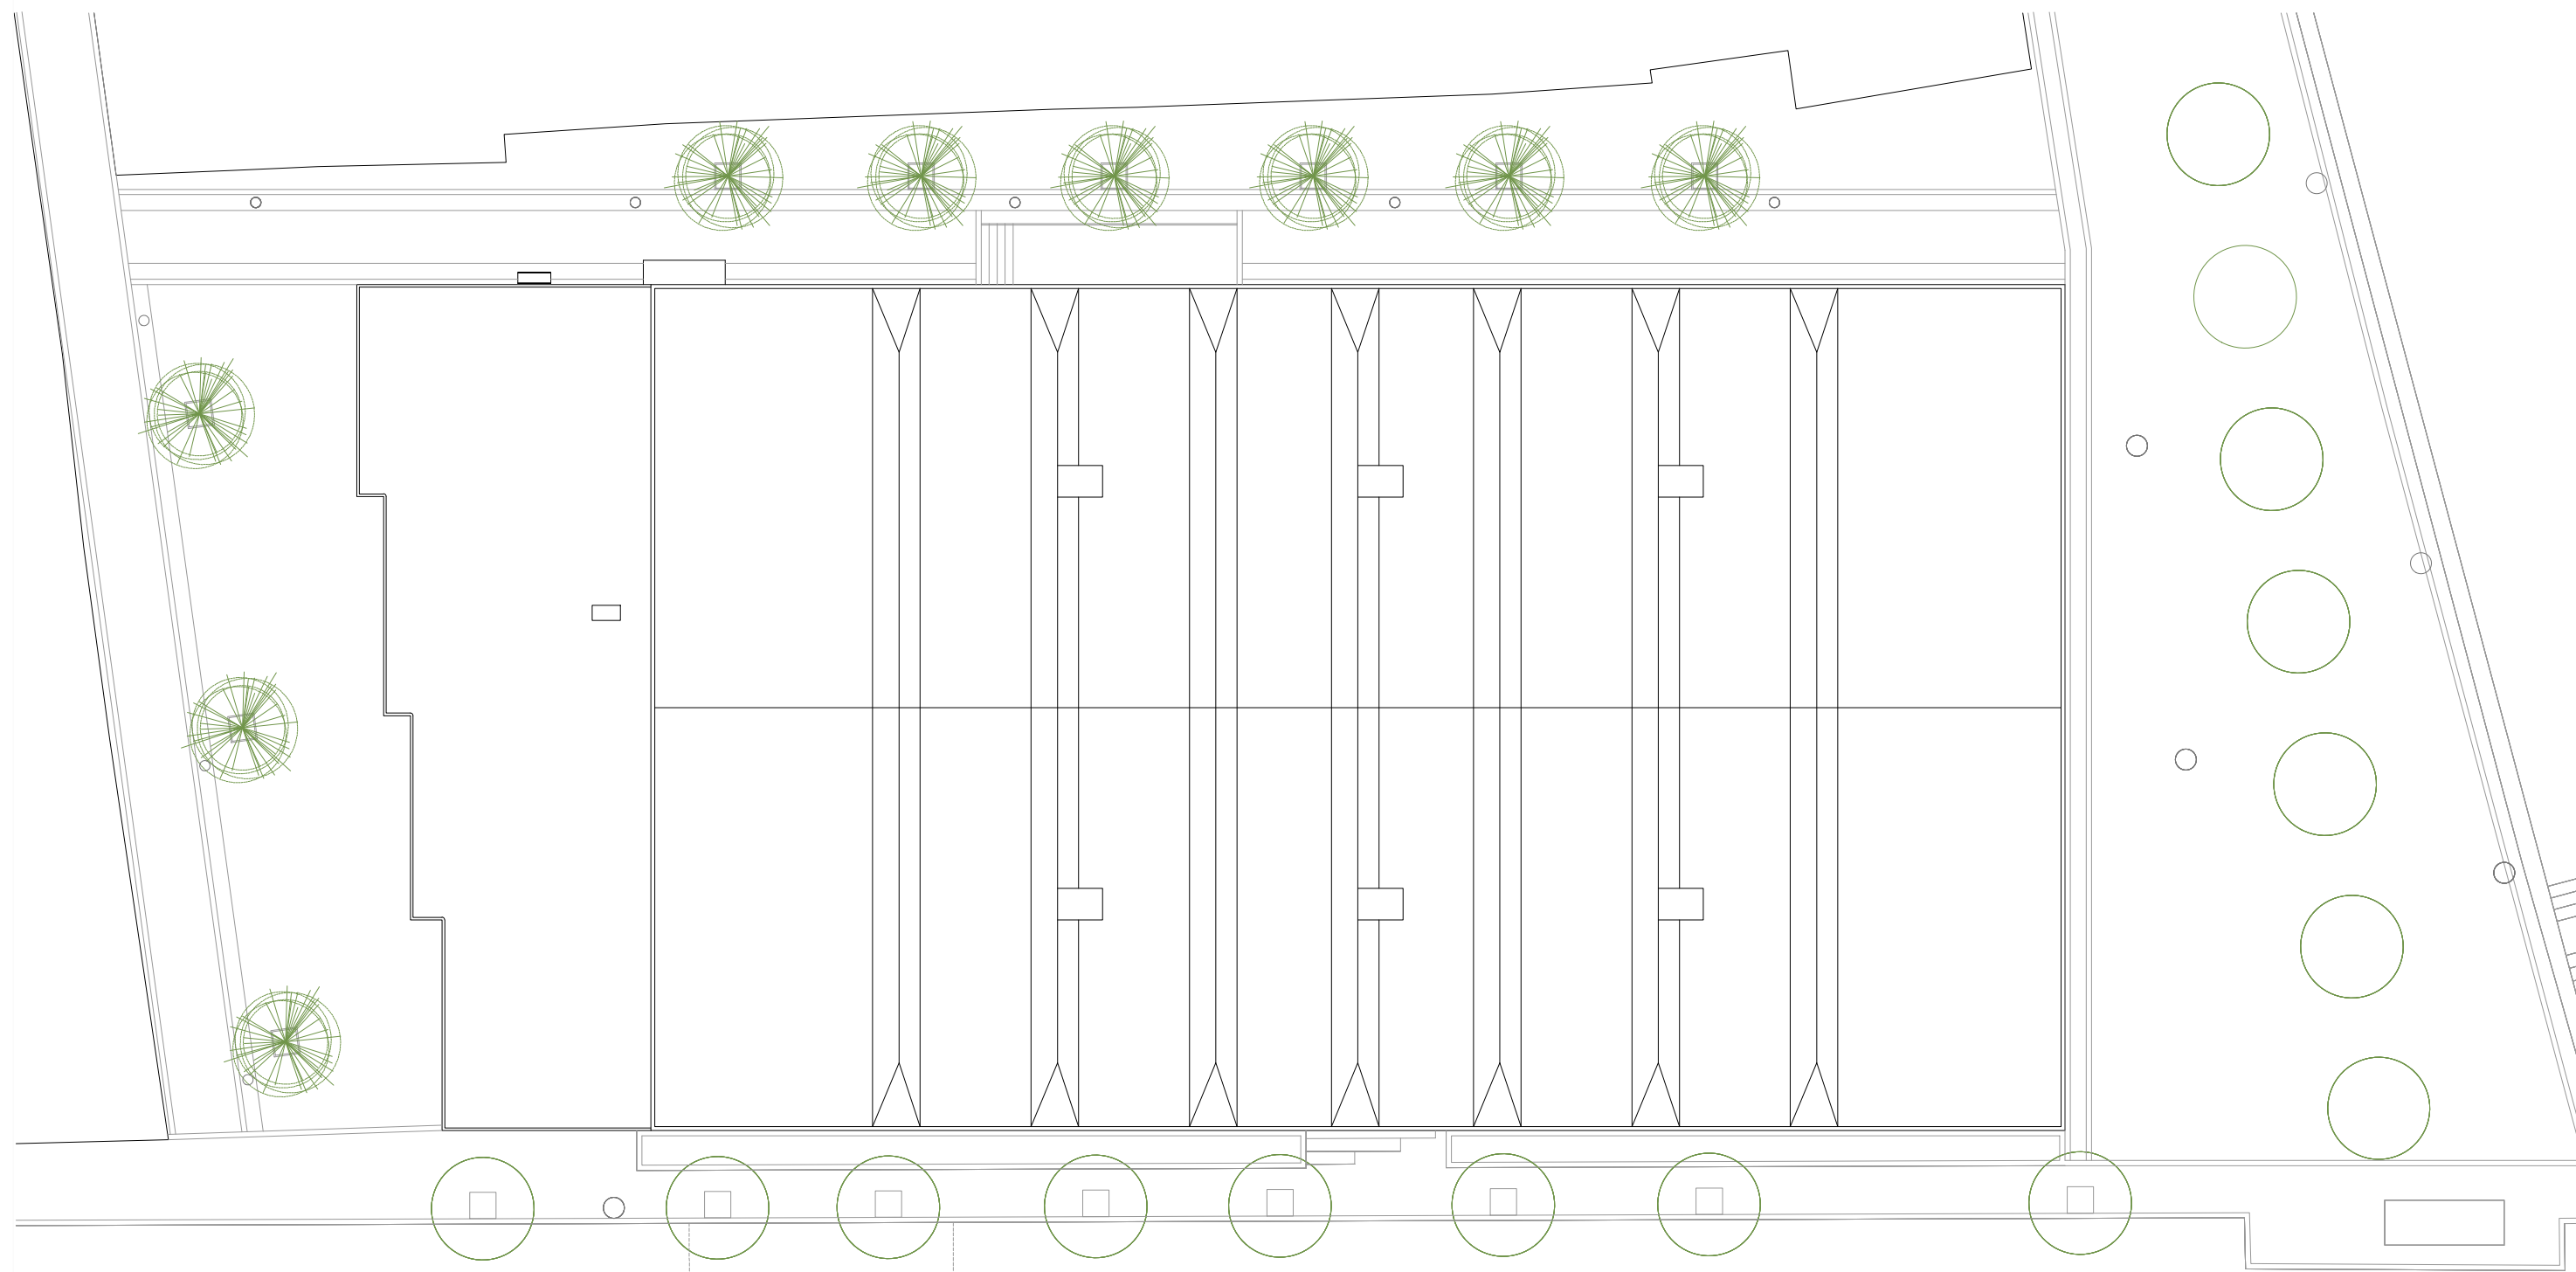
EA04

COBERTA PLANA (SOBRE EDIFICI SERVEIS)	1714.00 m ²
COBERTA METÀL·LICA (SOBRE PISTA - GRADES)	306.00 m ²

Estat actual. Planta coberta

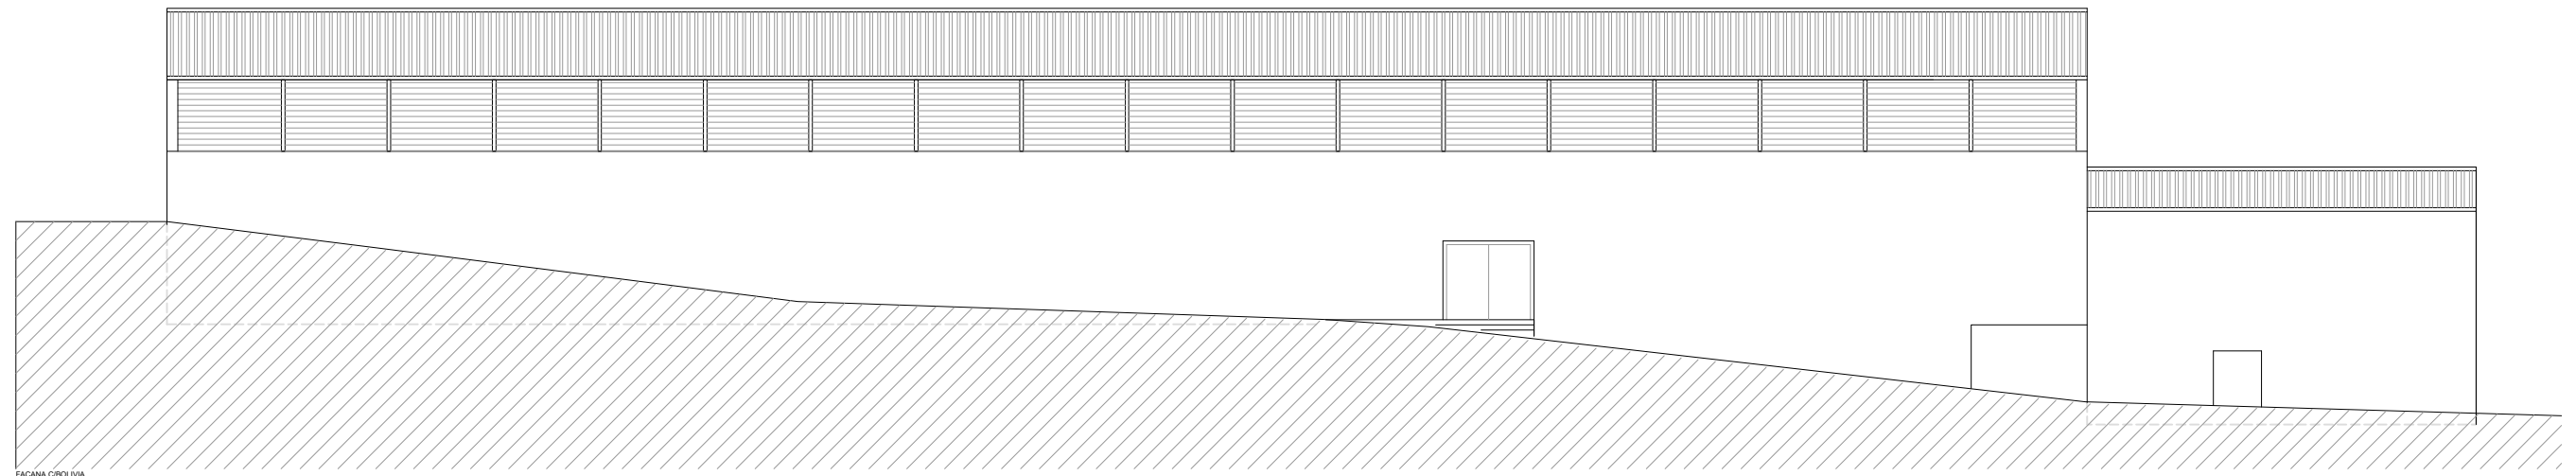
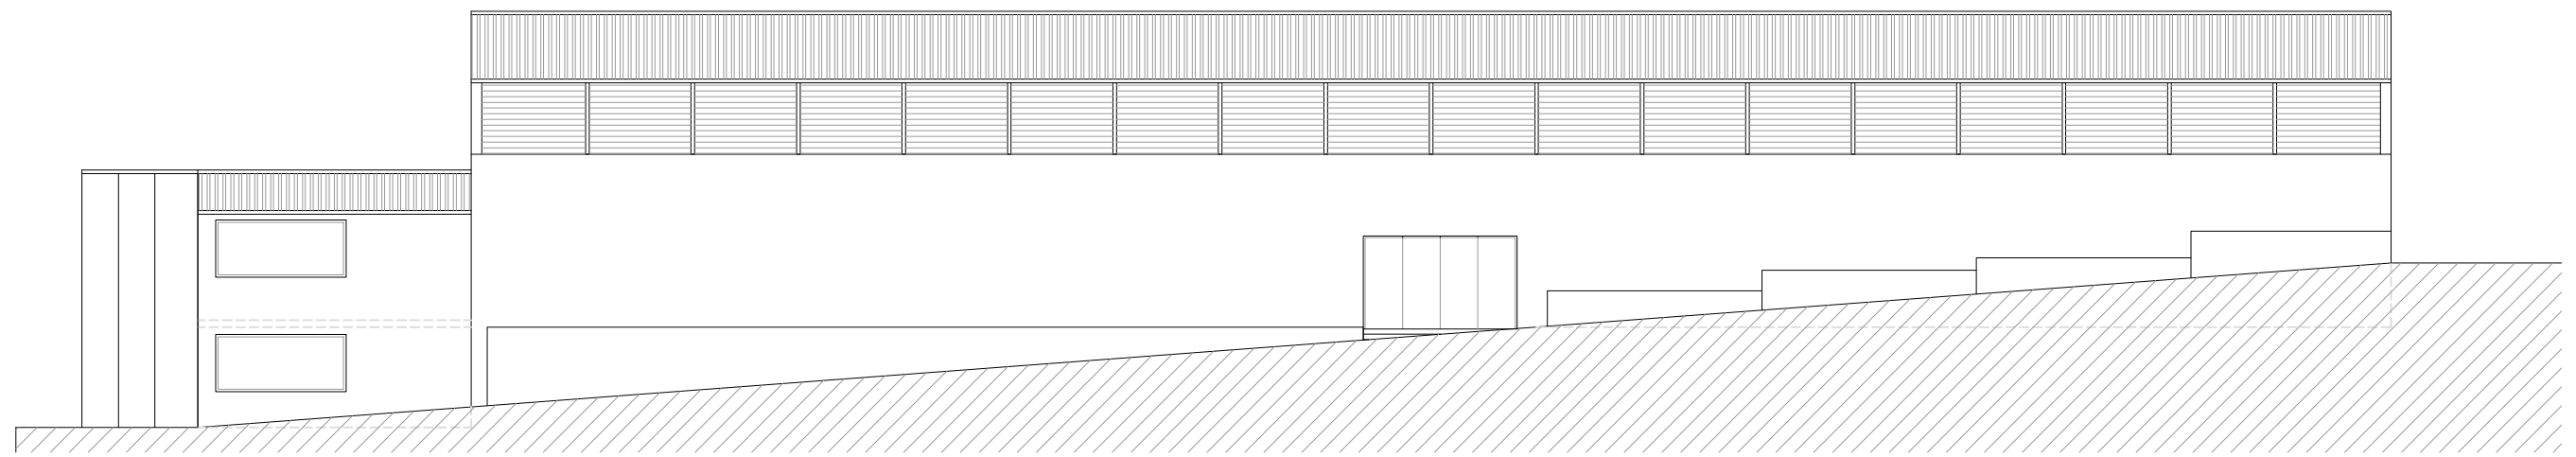
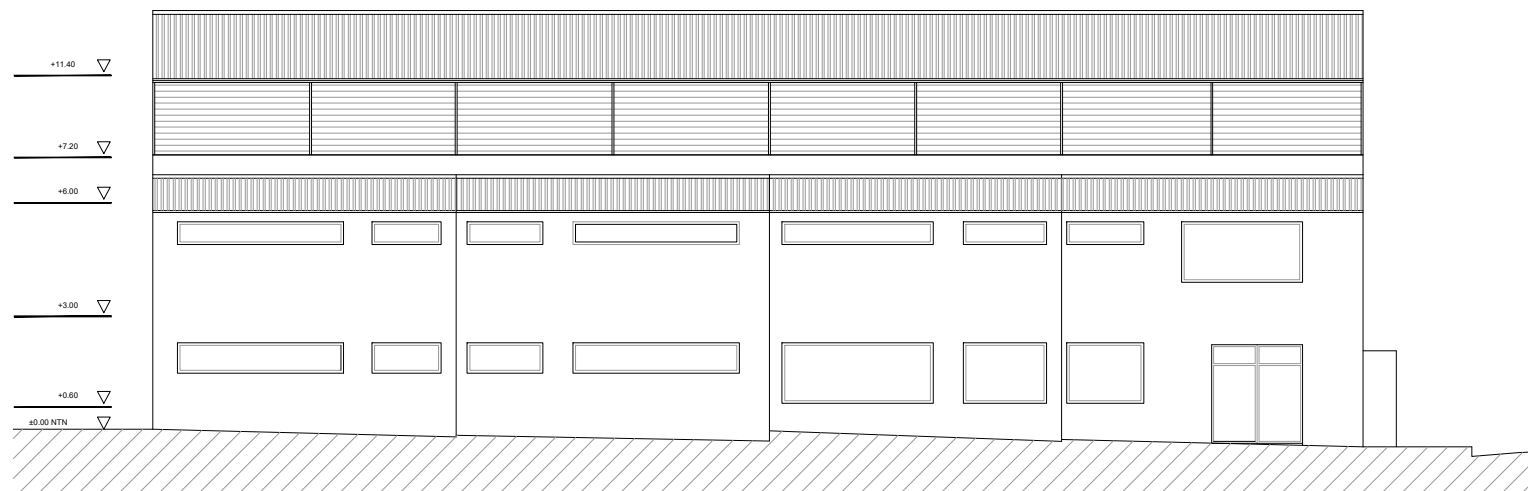
EA05

FAÇANA CIBOLIVA

FAÇANA AVDA DR BASSOLS

FAÇANA ACCÉS

Estat actual. Alçats

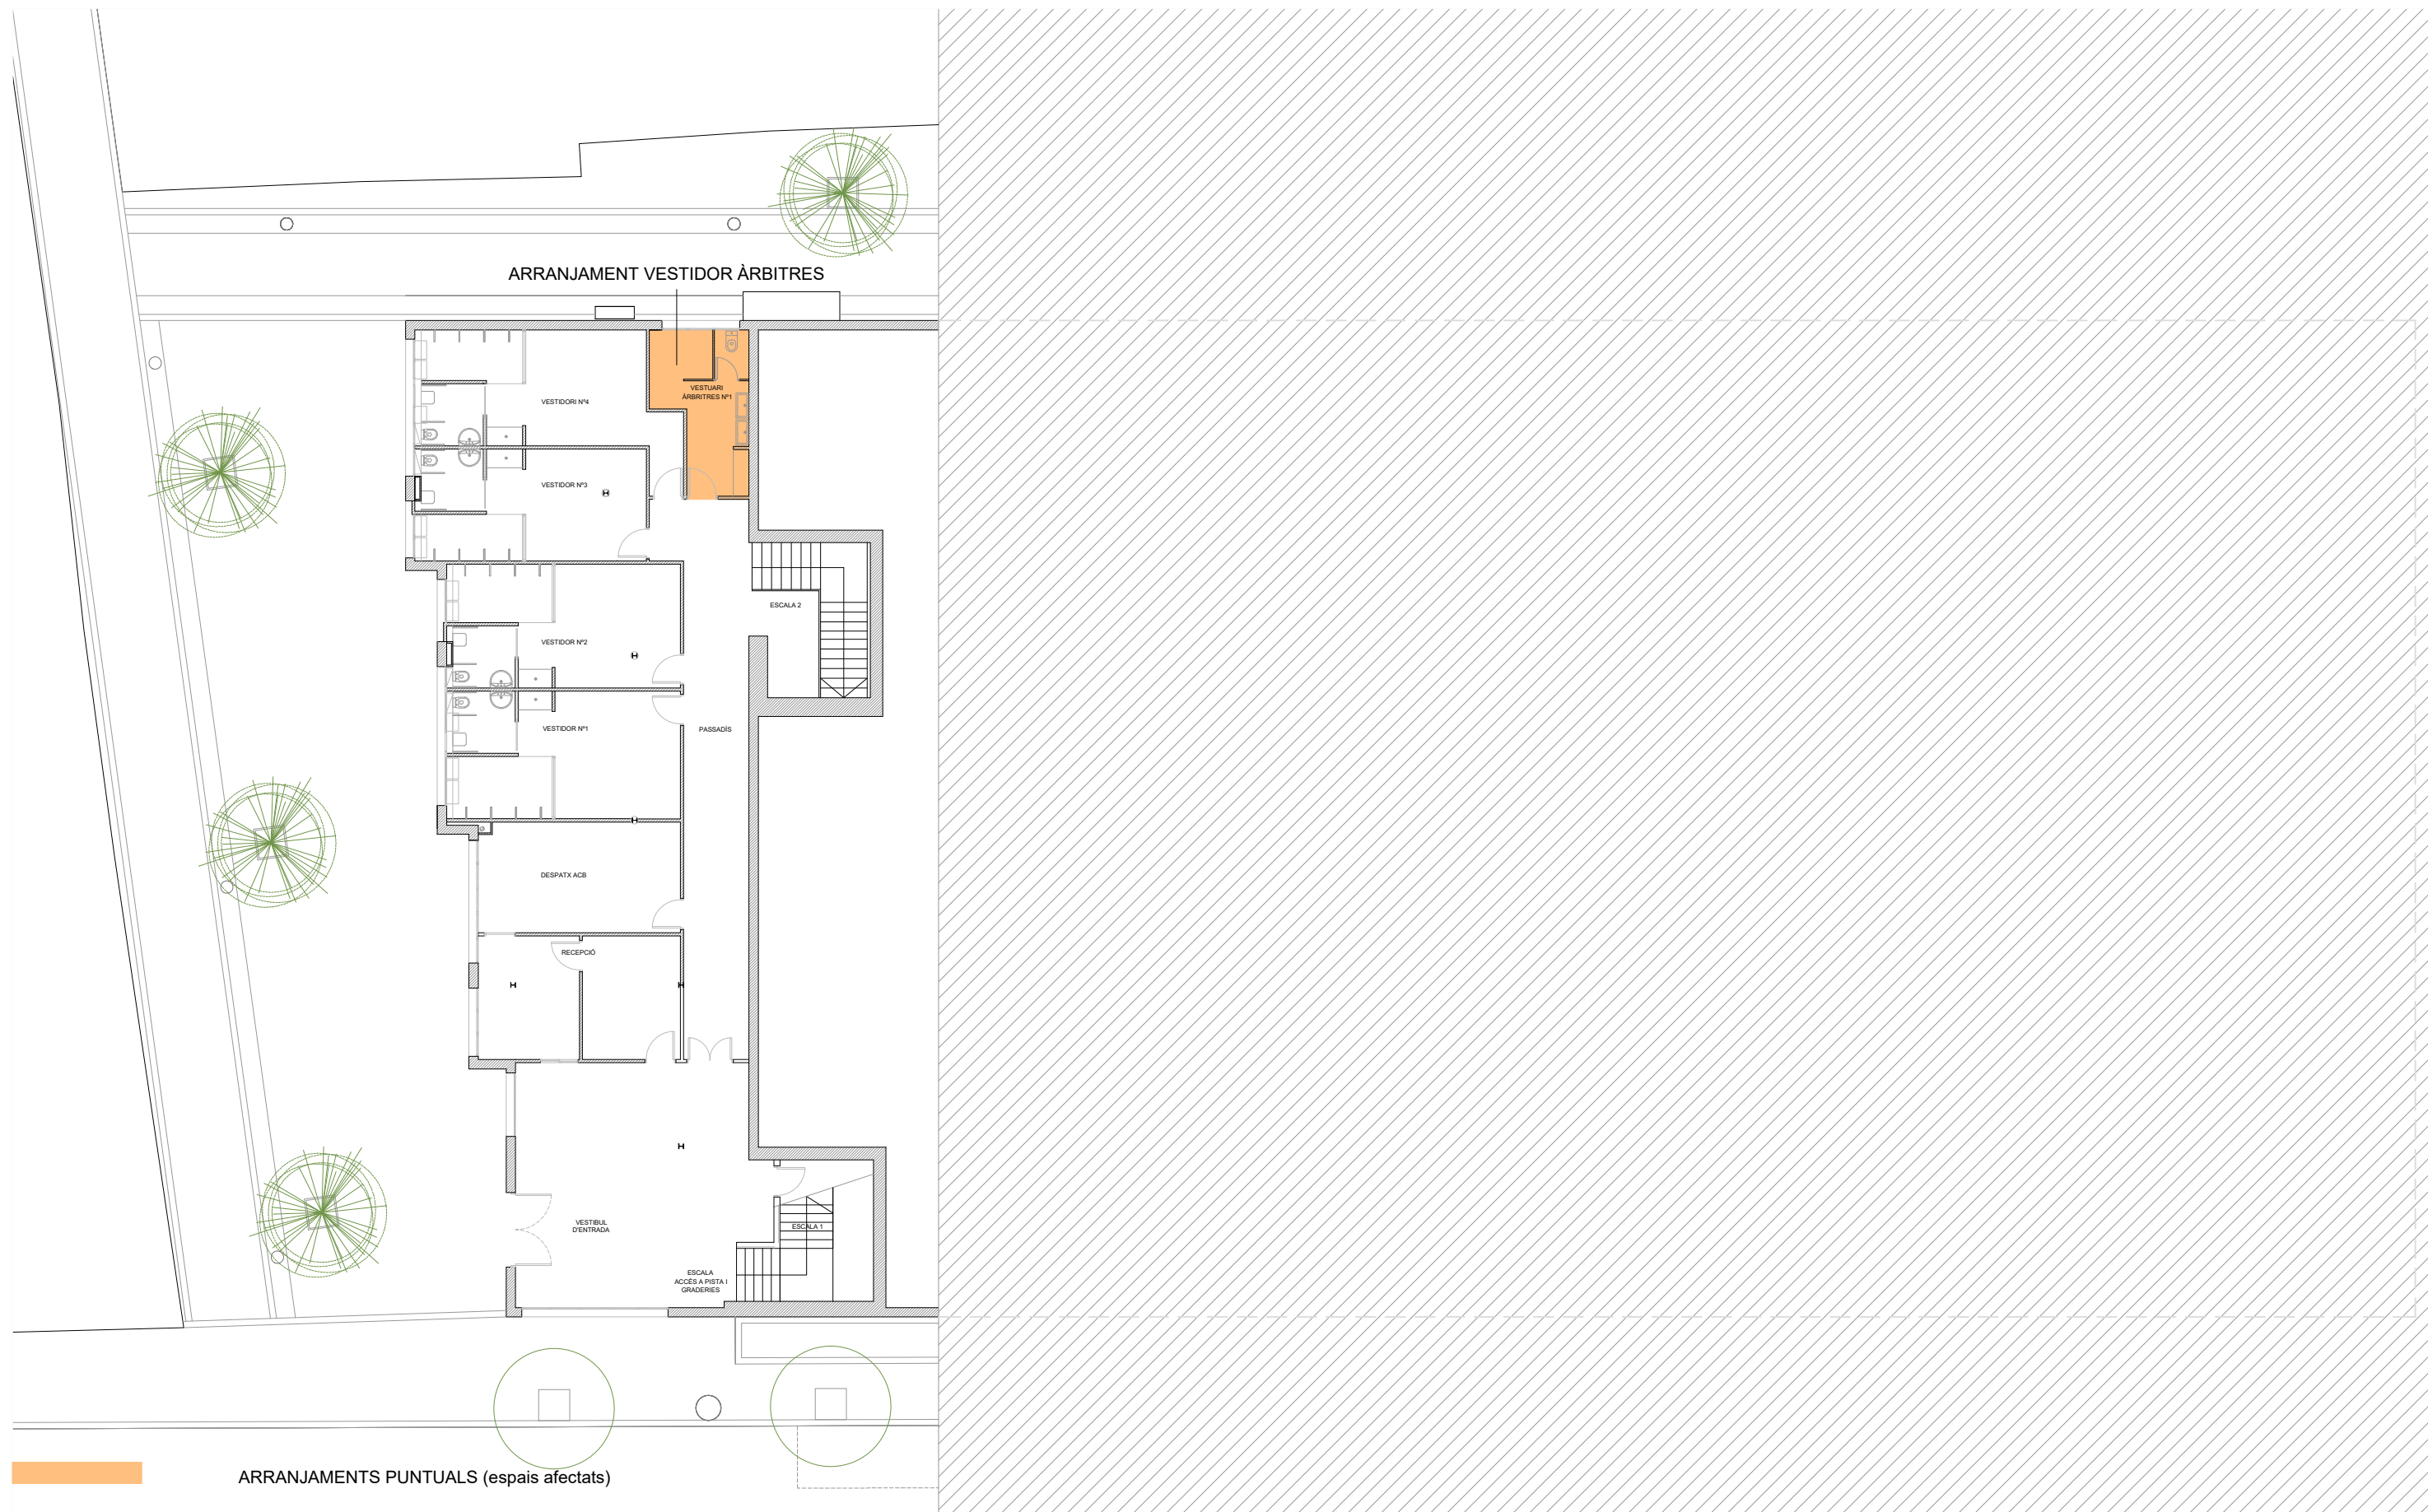
P01

ARRANJAMENTS PUNTUALS (espais afectats)

Planta proposta. Planta baixa
