Document 4. DOCUMENTACIÓ GRÀFICA

Ajuntament de Badalona

OBRES DE CONSERVACIÓ I MANTENIMENT AL POLIESPORTIU DE LLEFIÀ
C.243-2022

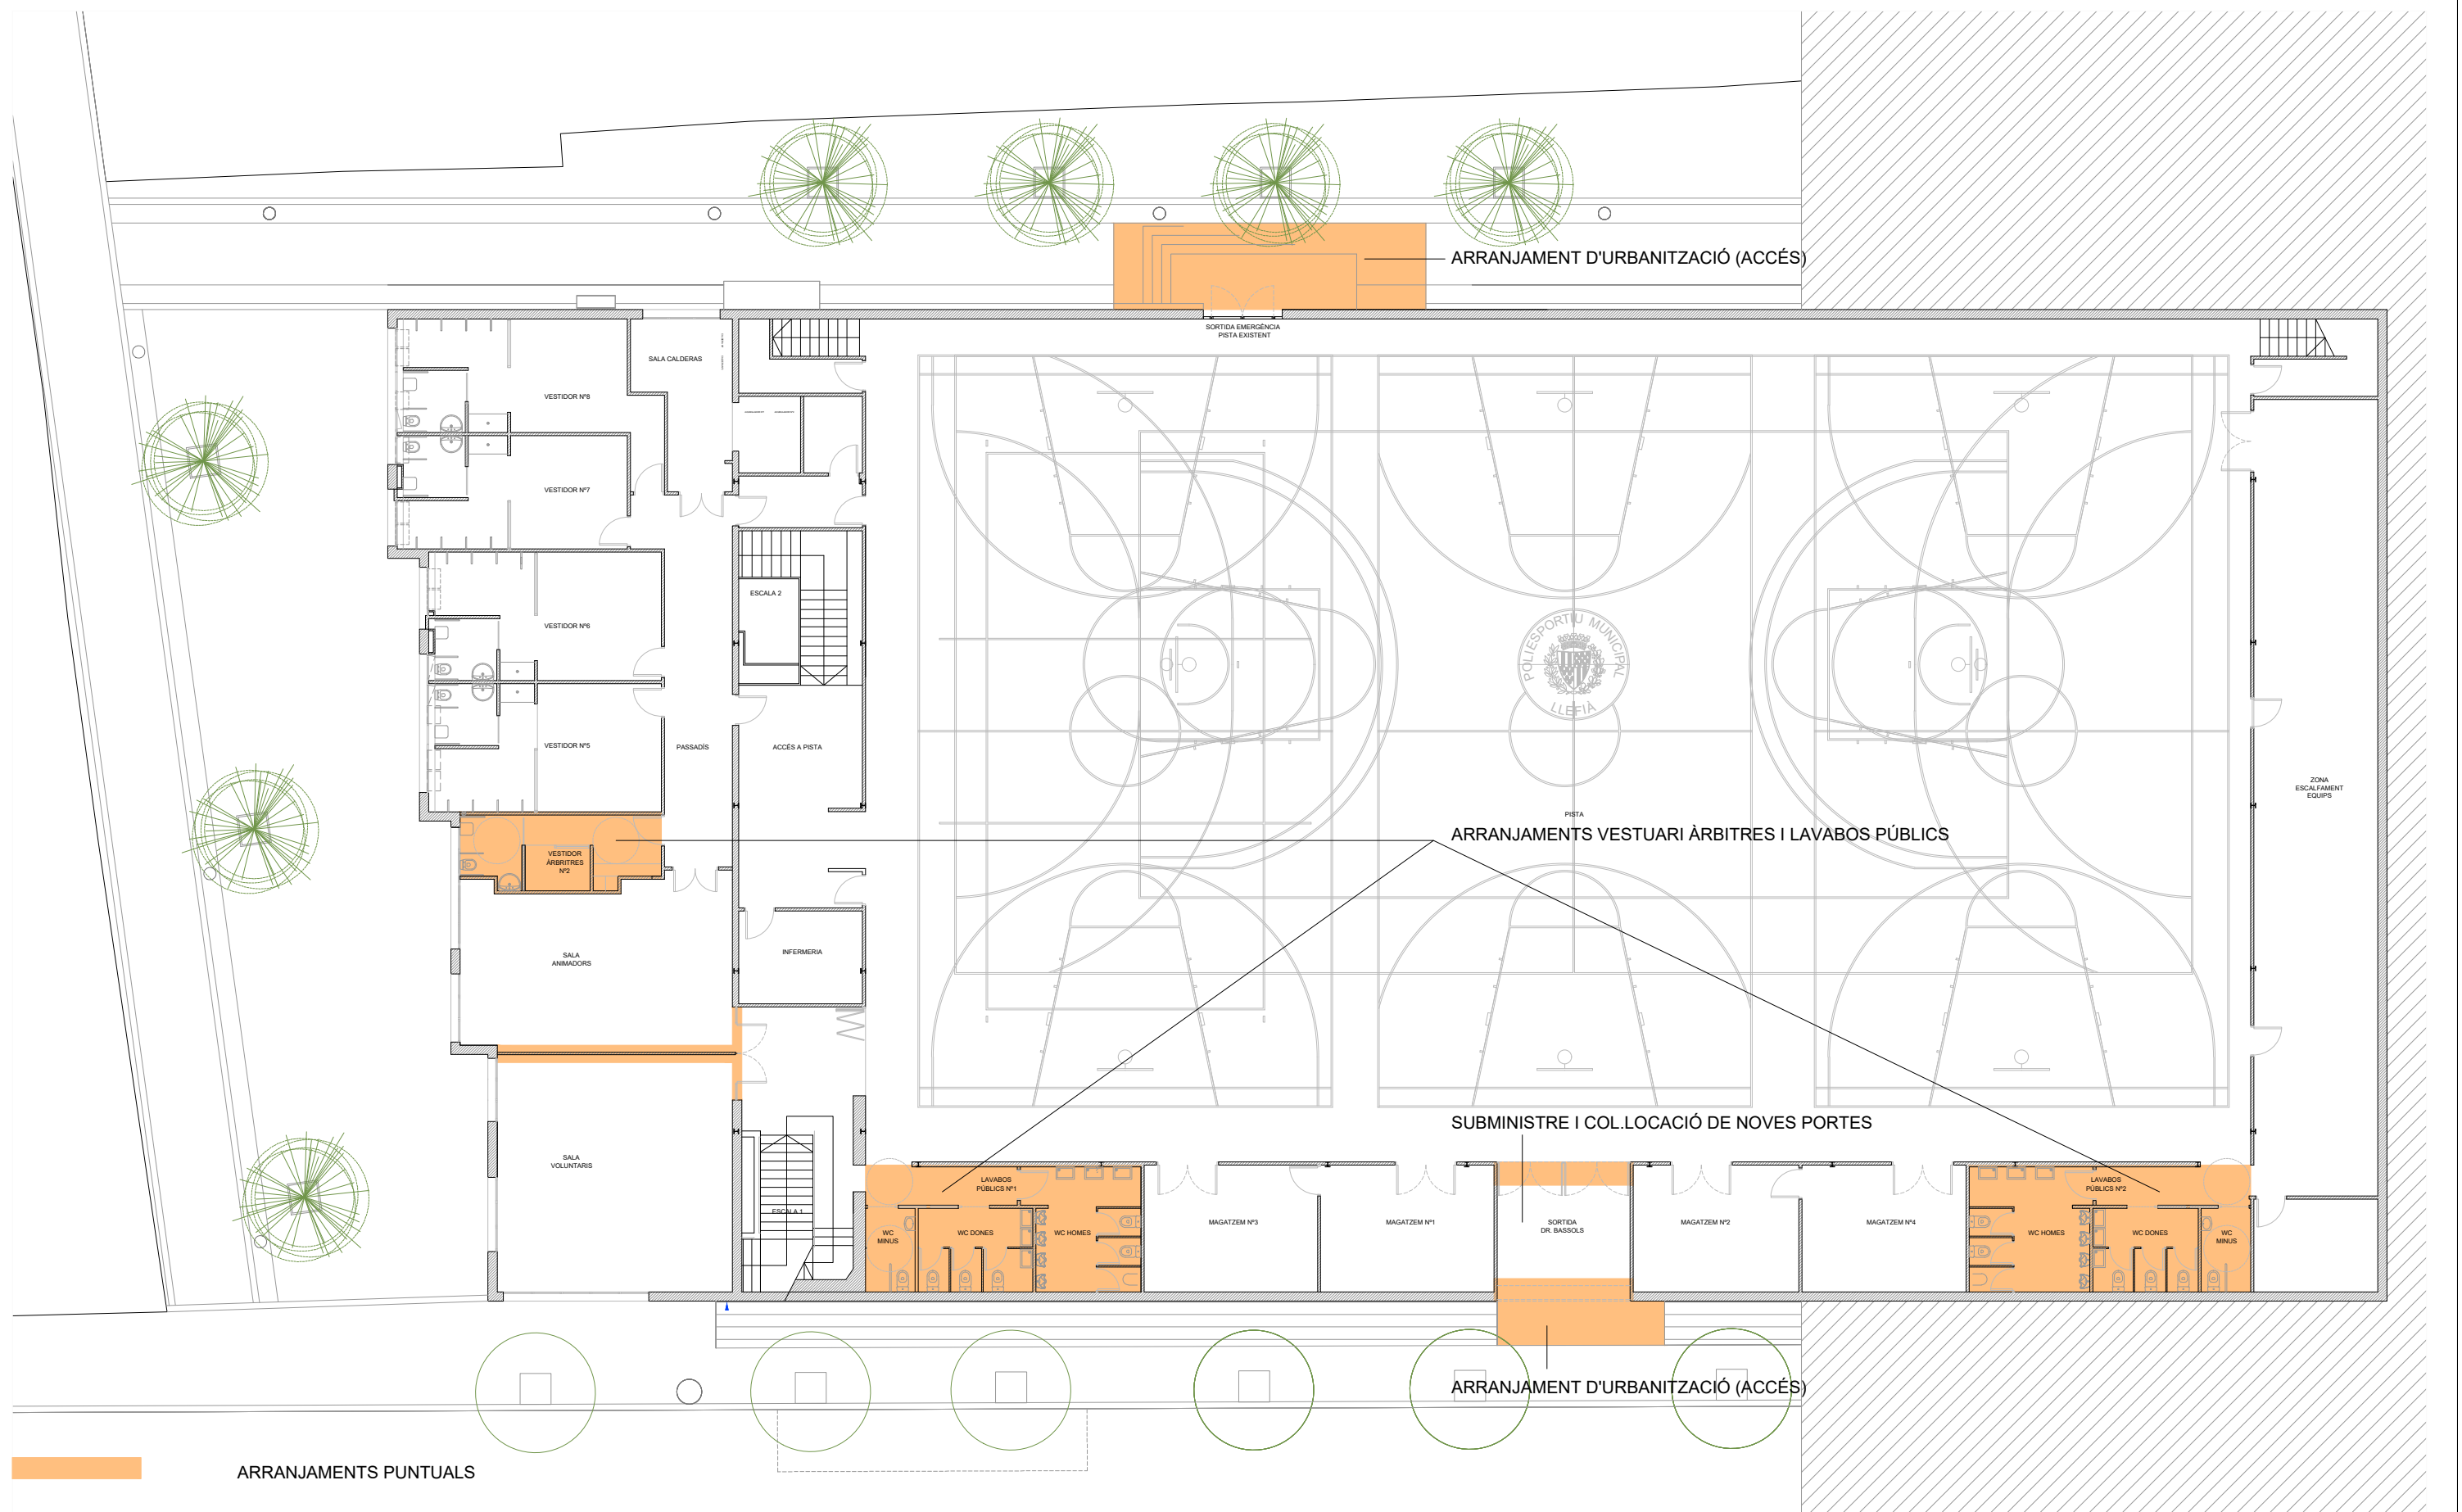
Planta proposat. Planta pista **P02**

ARRANJAMENTS PUNTUALS

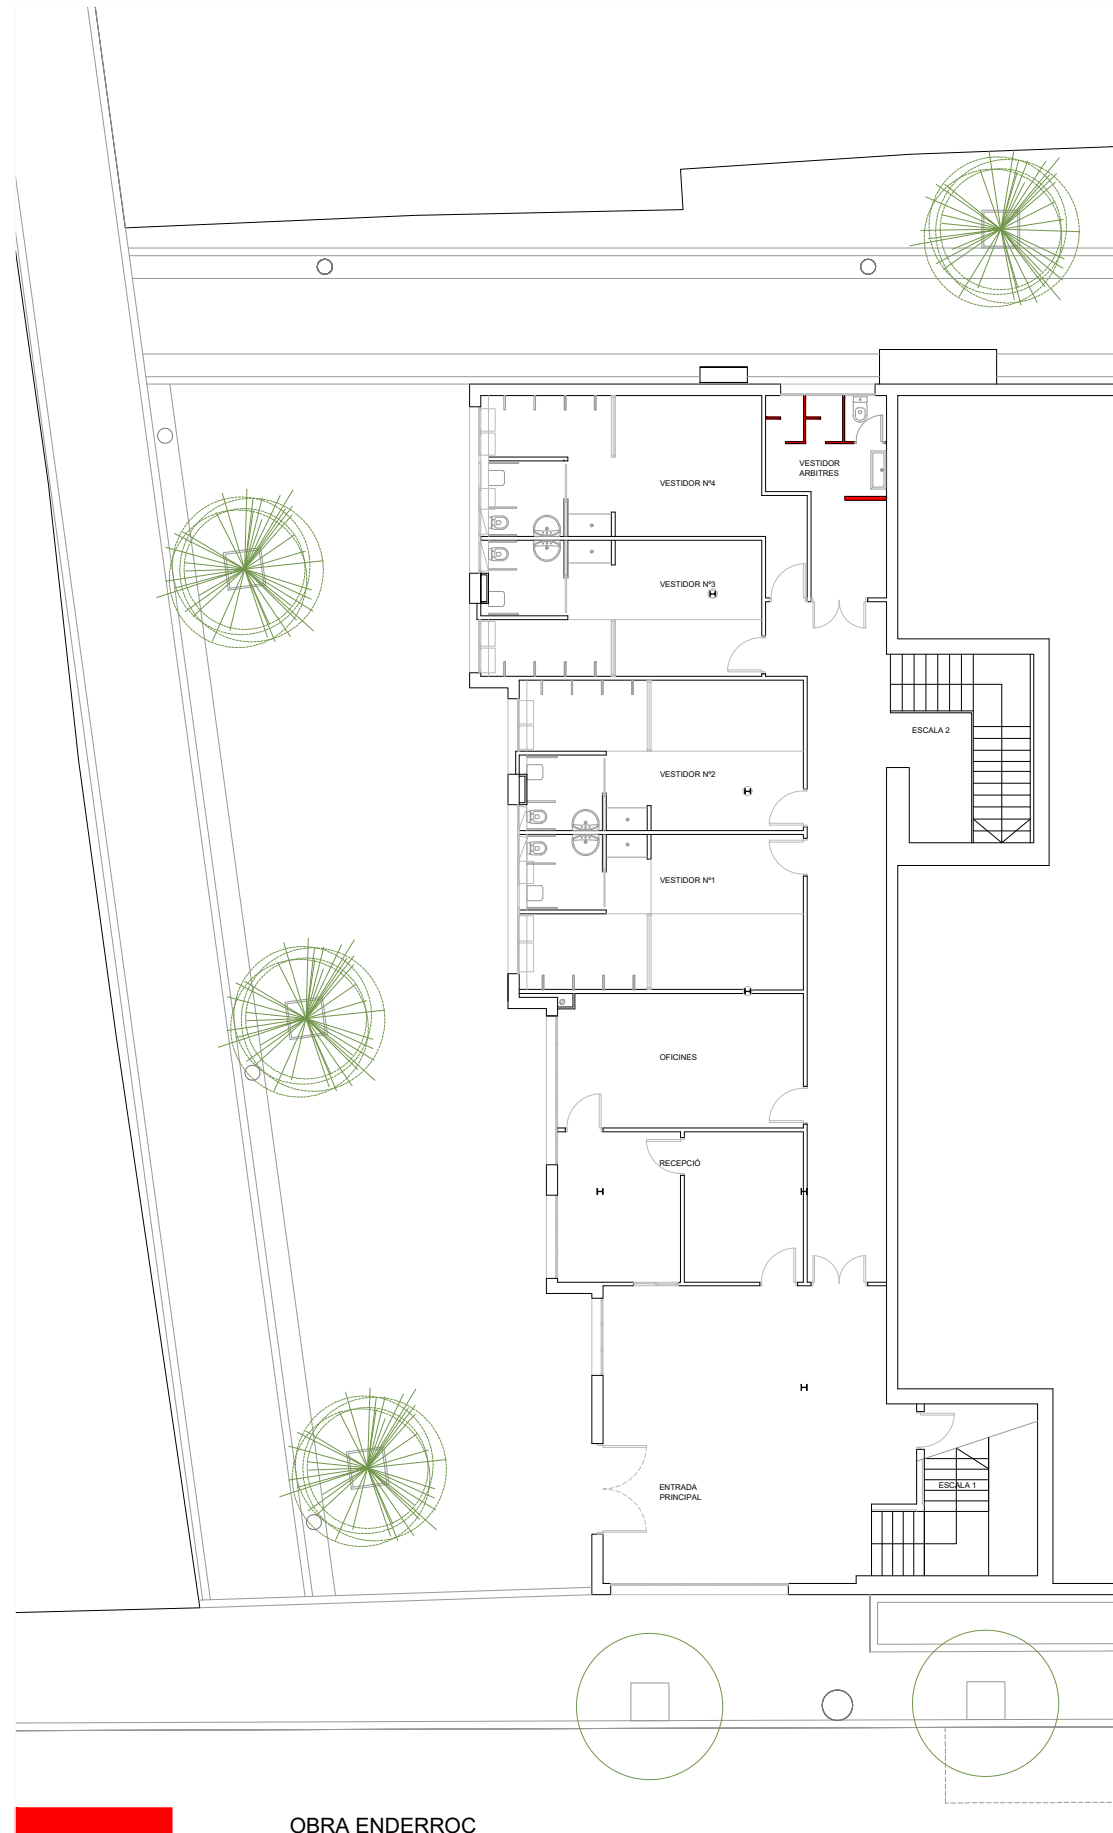
P03

OBRA ENDERROC
 ML ENDERROC
 ML DIVISÒRIES VESTIDOR ÀRBITRES A ENDERROCAR 6.50 ml

Obra enderroc. Planta baixa

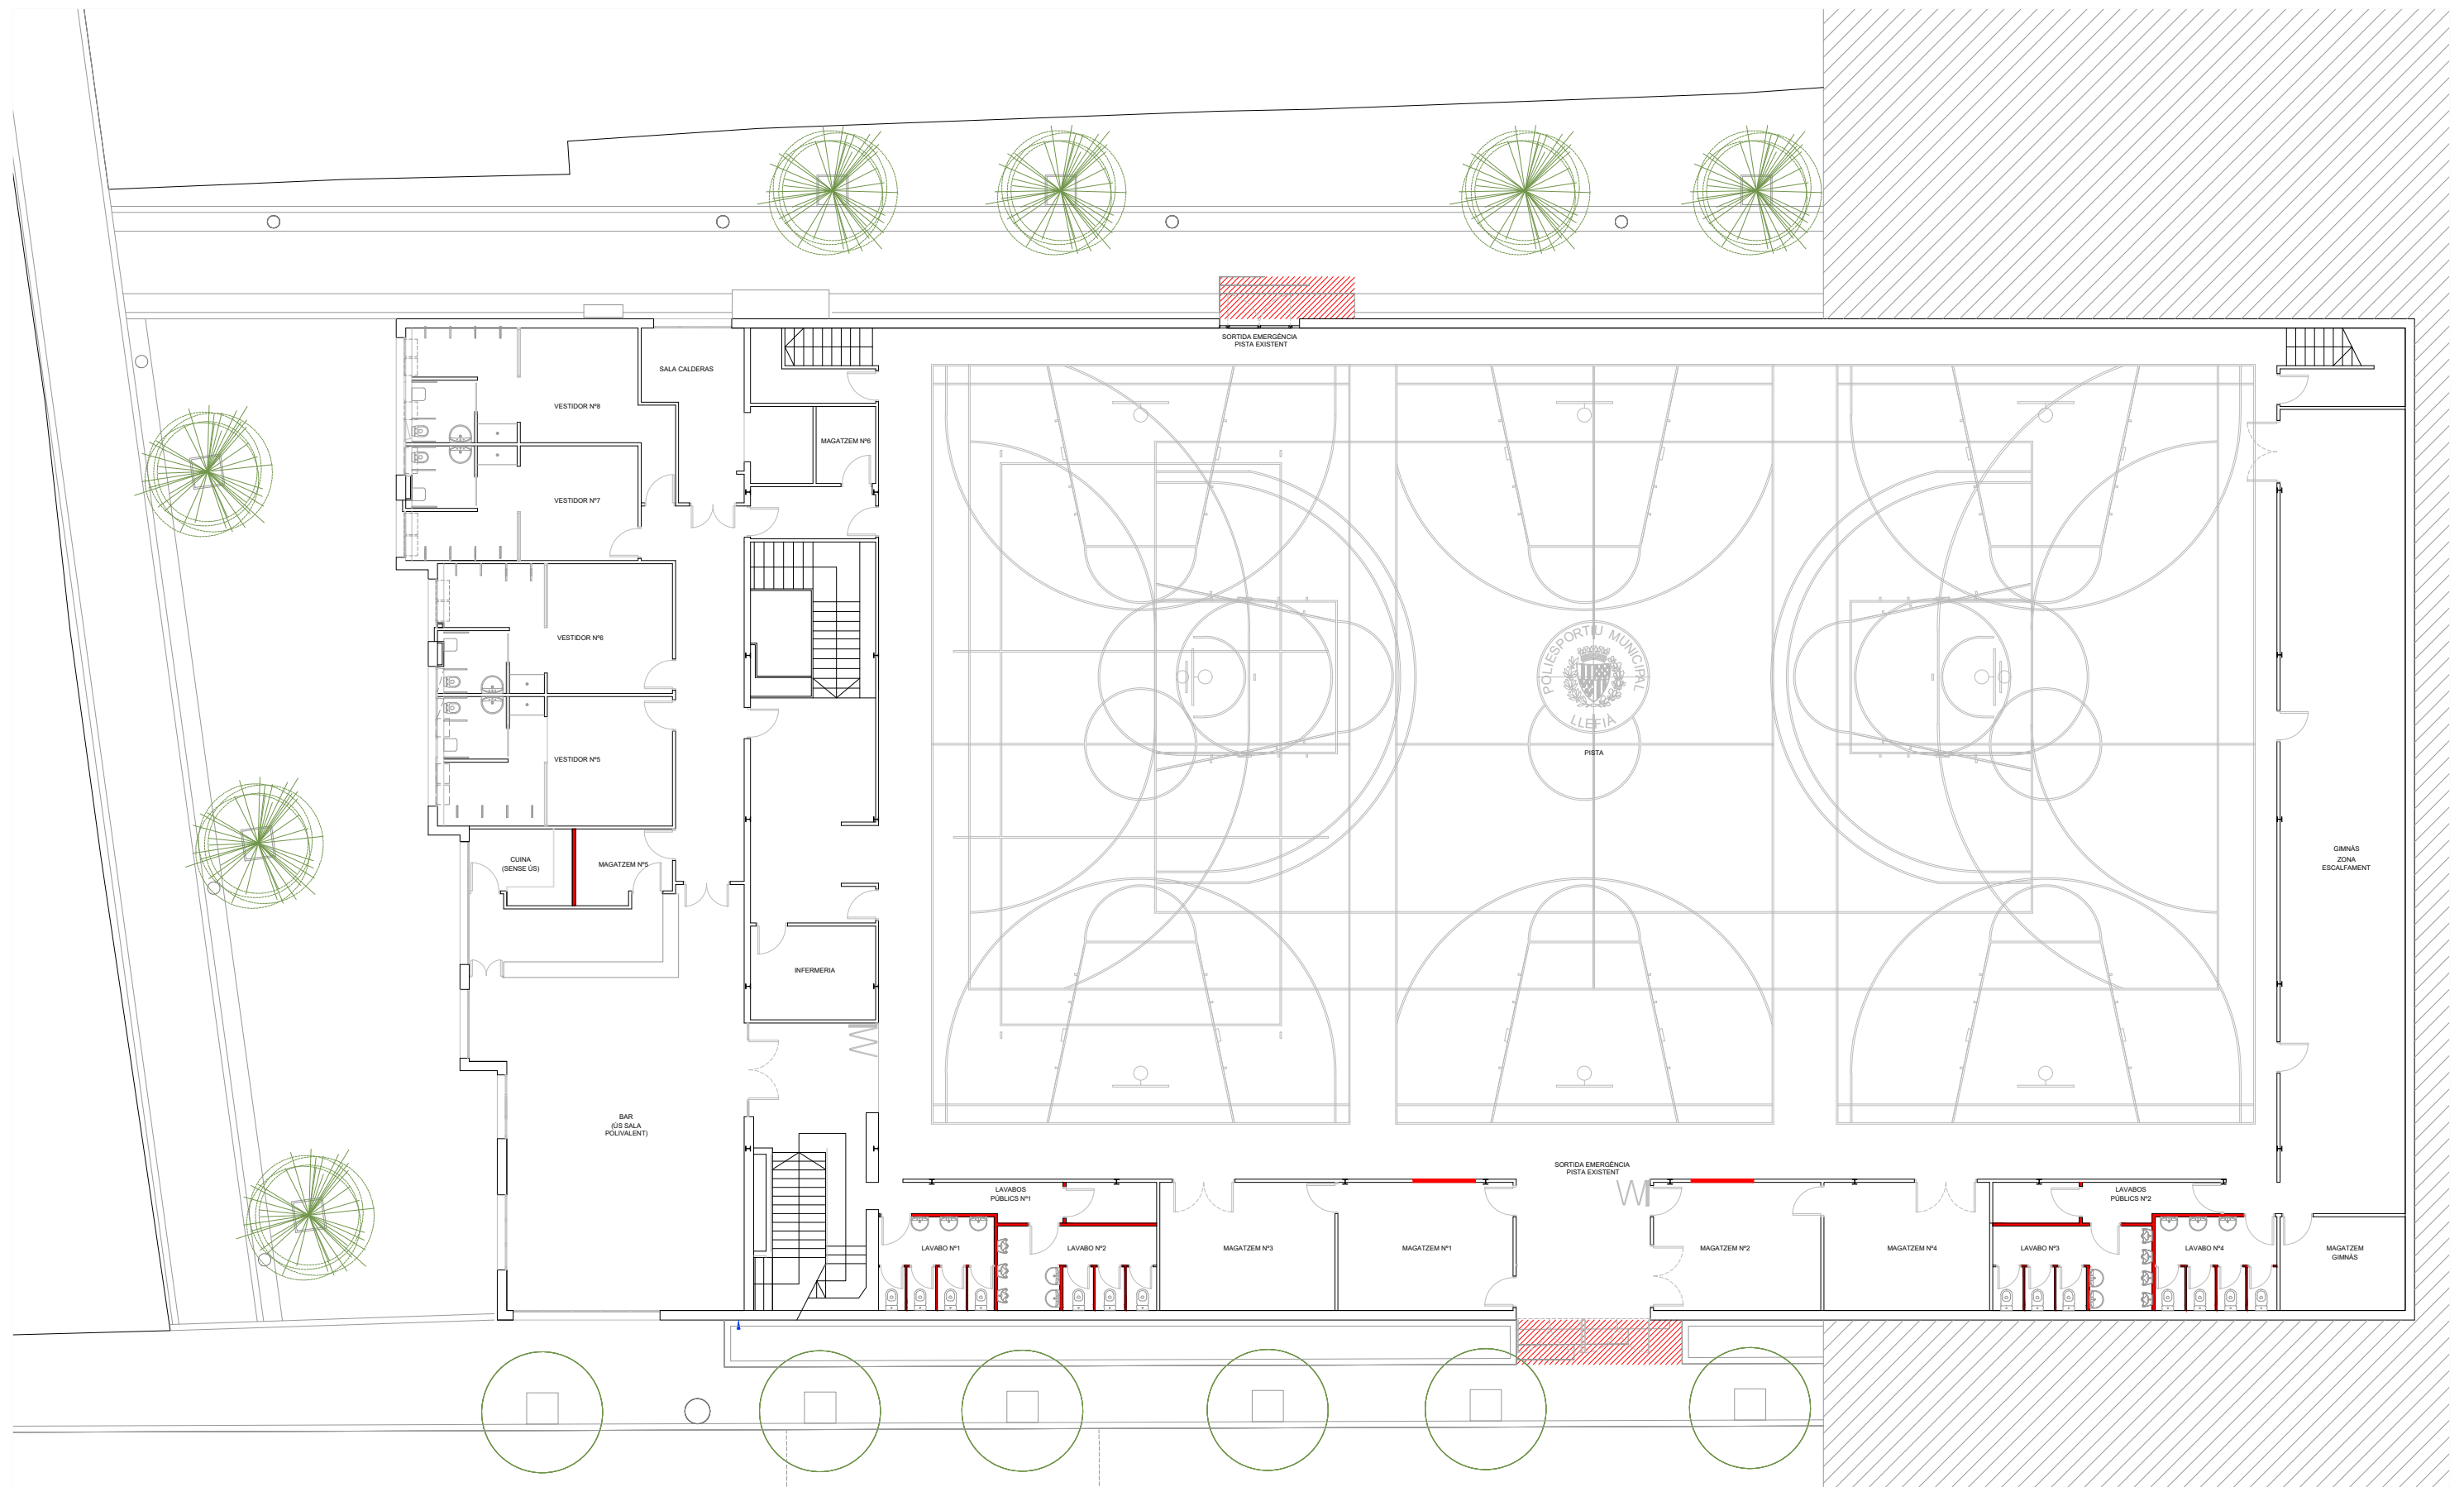
P04

OBRA ENDERROC	
ML ENDERROC	
ML DIVISÒRIES VESTIDOR ÀRBITRES A ENDERROCAR	2.50 ml
ML DIVISÒRIES LAVABOS PÚBLICS N°1 A ENDERROCAR	28.50 ml
ML DIVISÒRIES LAVABOS PÚBLICS N°2 A ENDERROCAR	28.80 ml
ML OBERTURA PORTES MAGATZEMS A PISTA	4.00 ml
SUPERFÍCIE ESCALES EXTERIORS A ENDERROCAR	15.00 m ²

Obra enderroc. Planta pista

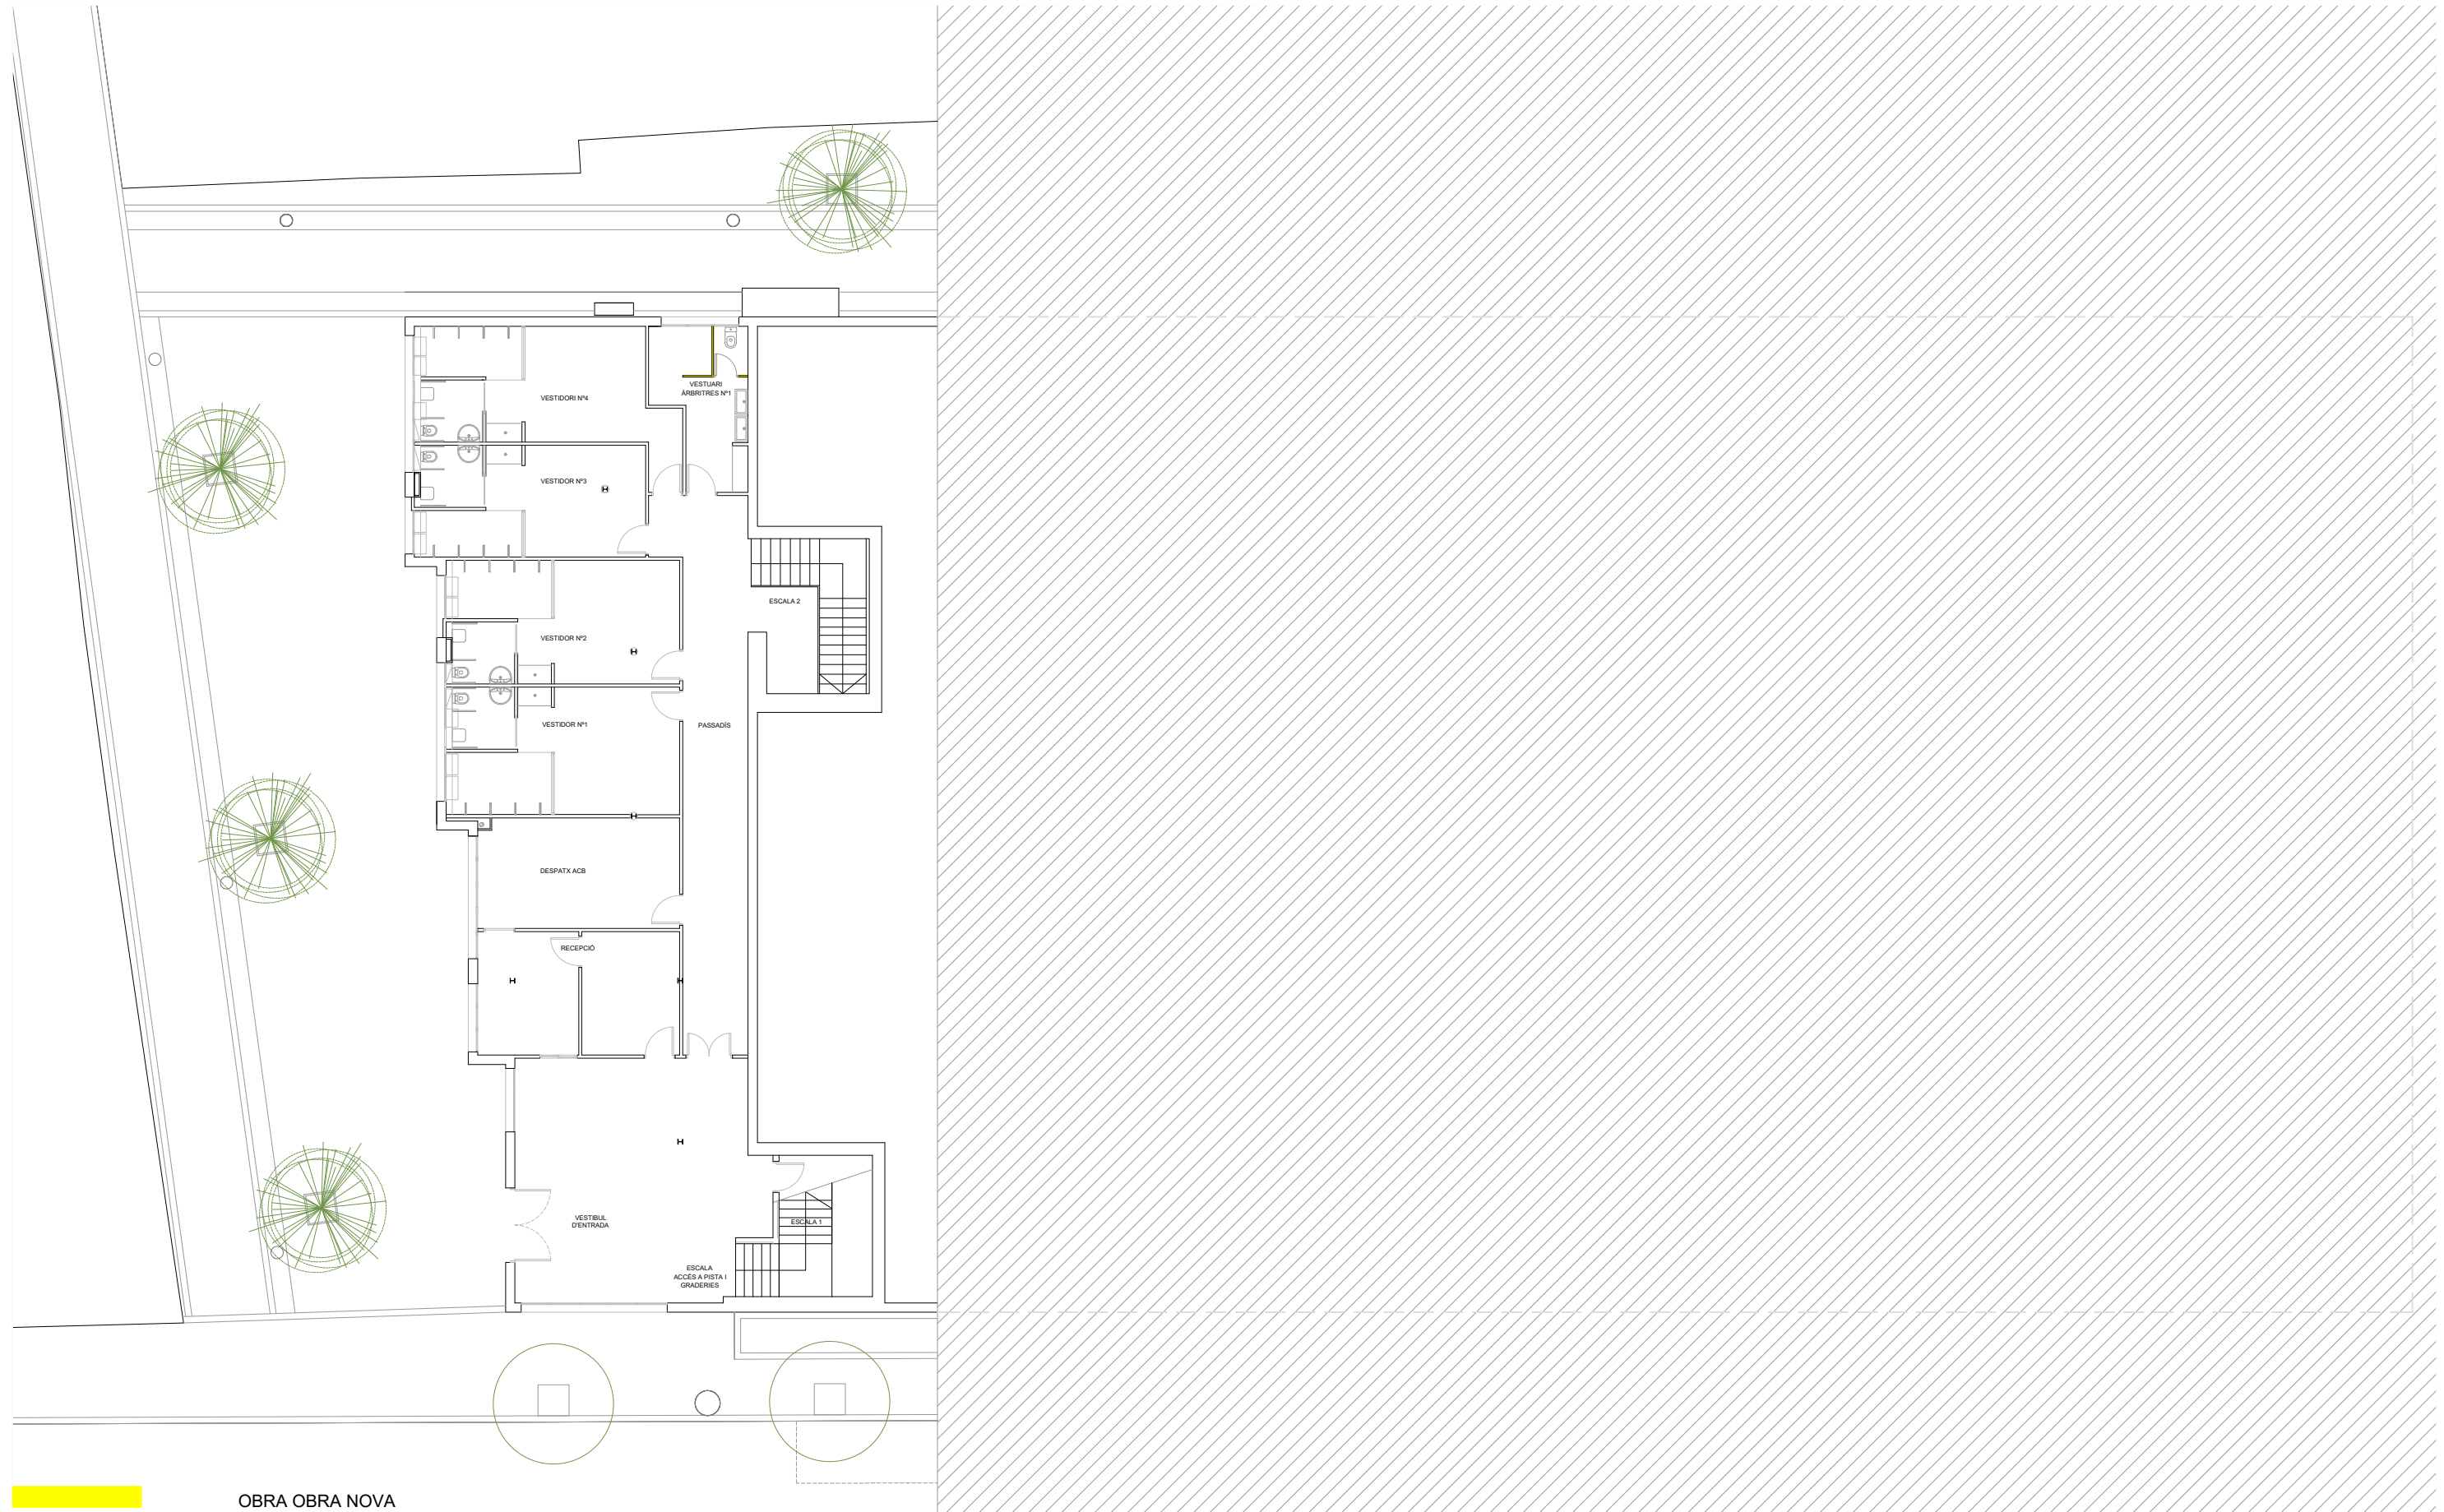
P05

OBRA OBRA NOVA
 ML OBRA NOVA
 ML DIVISÒRIES VESTIDOR ÀRBITRES 3.70 ml
 (envà de 7.5 enrajolat amb peces 20x20)

Obra nova. Planta baixa

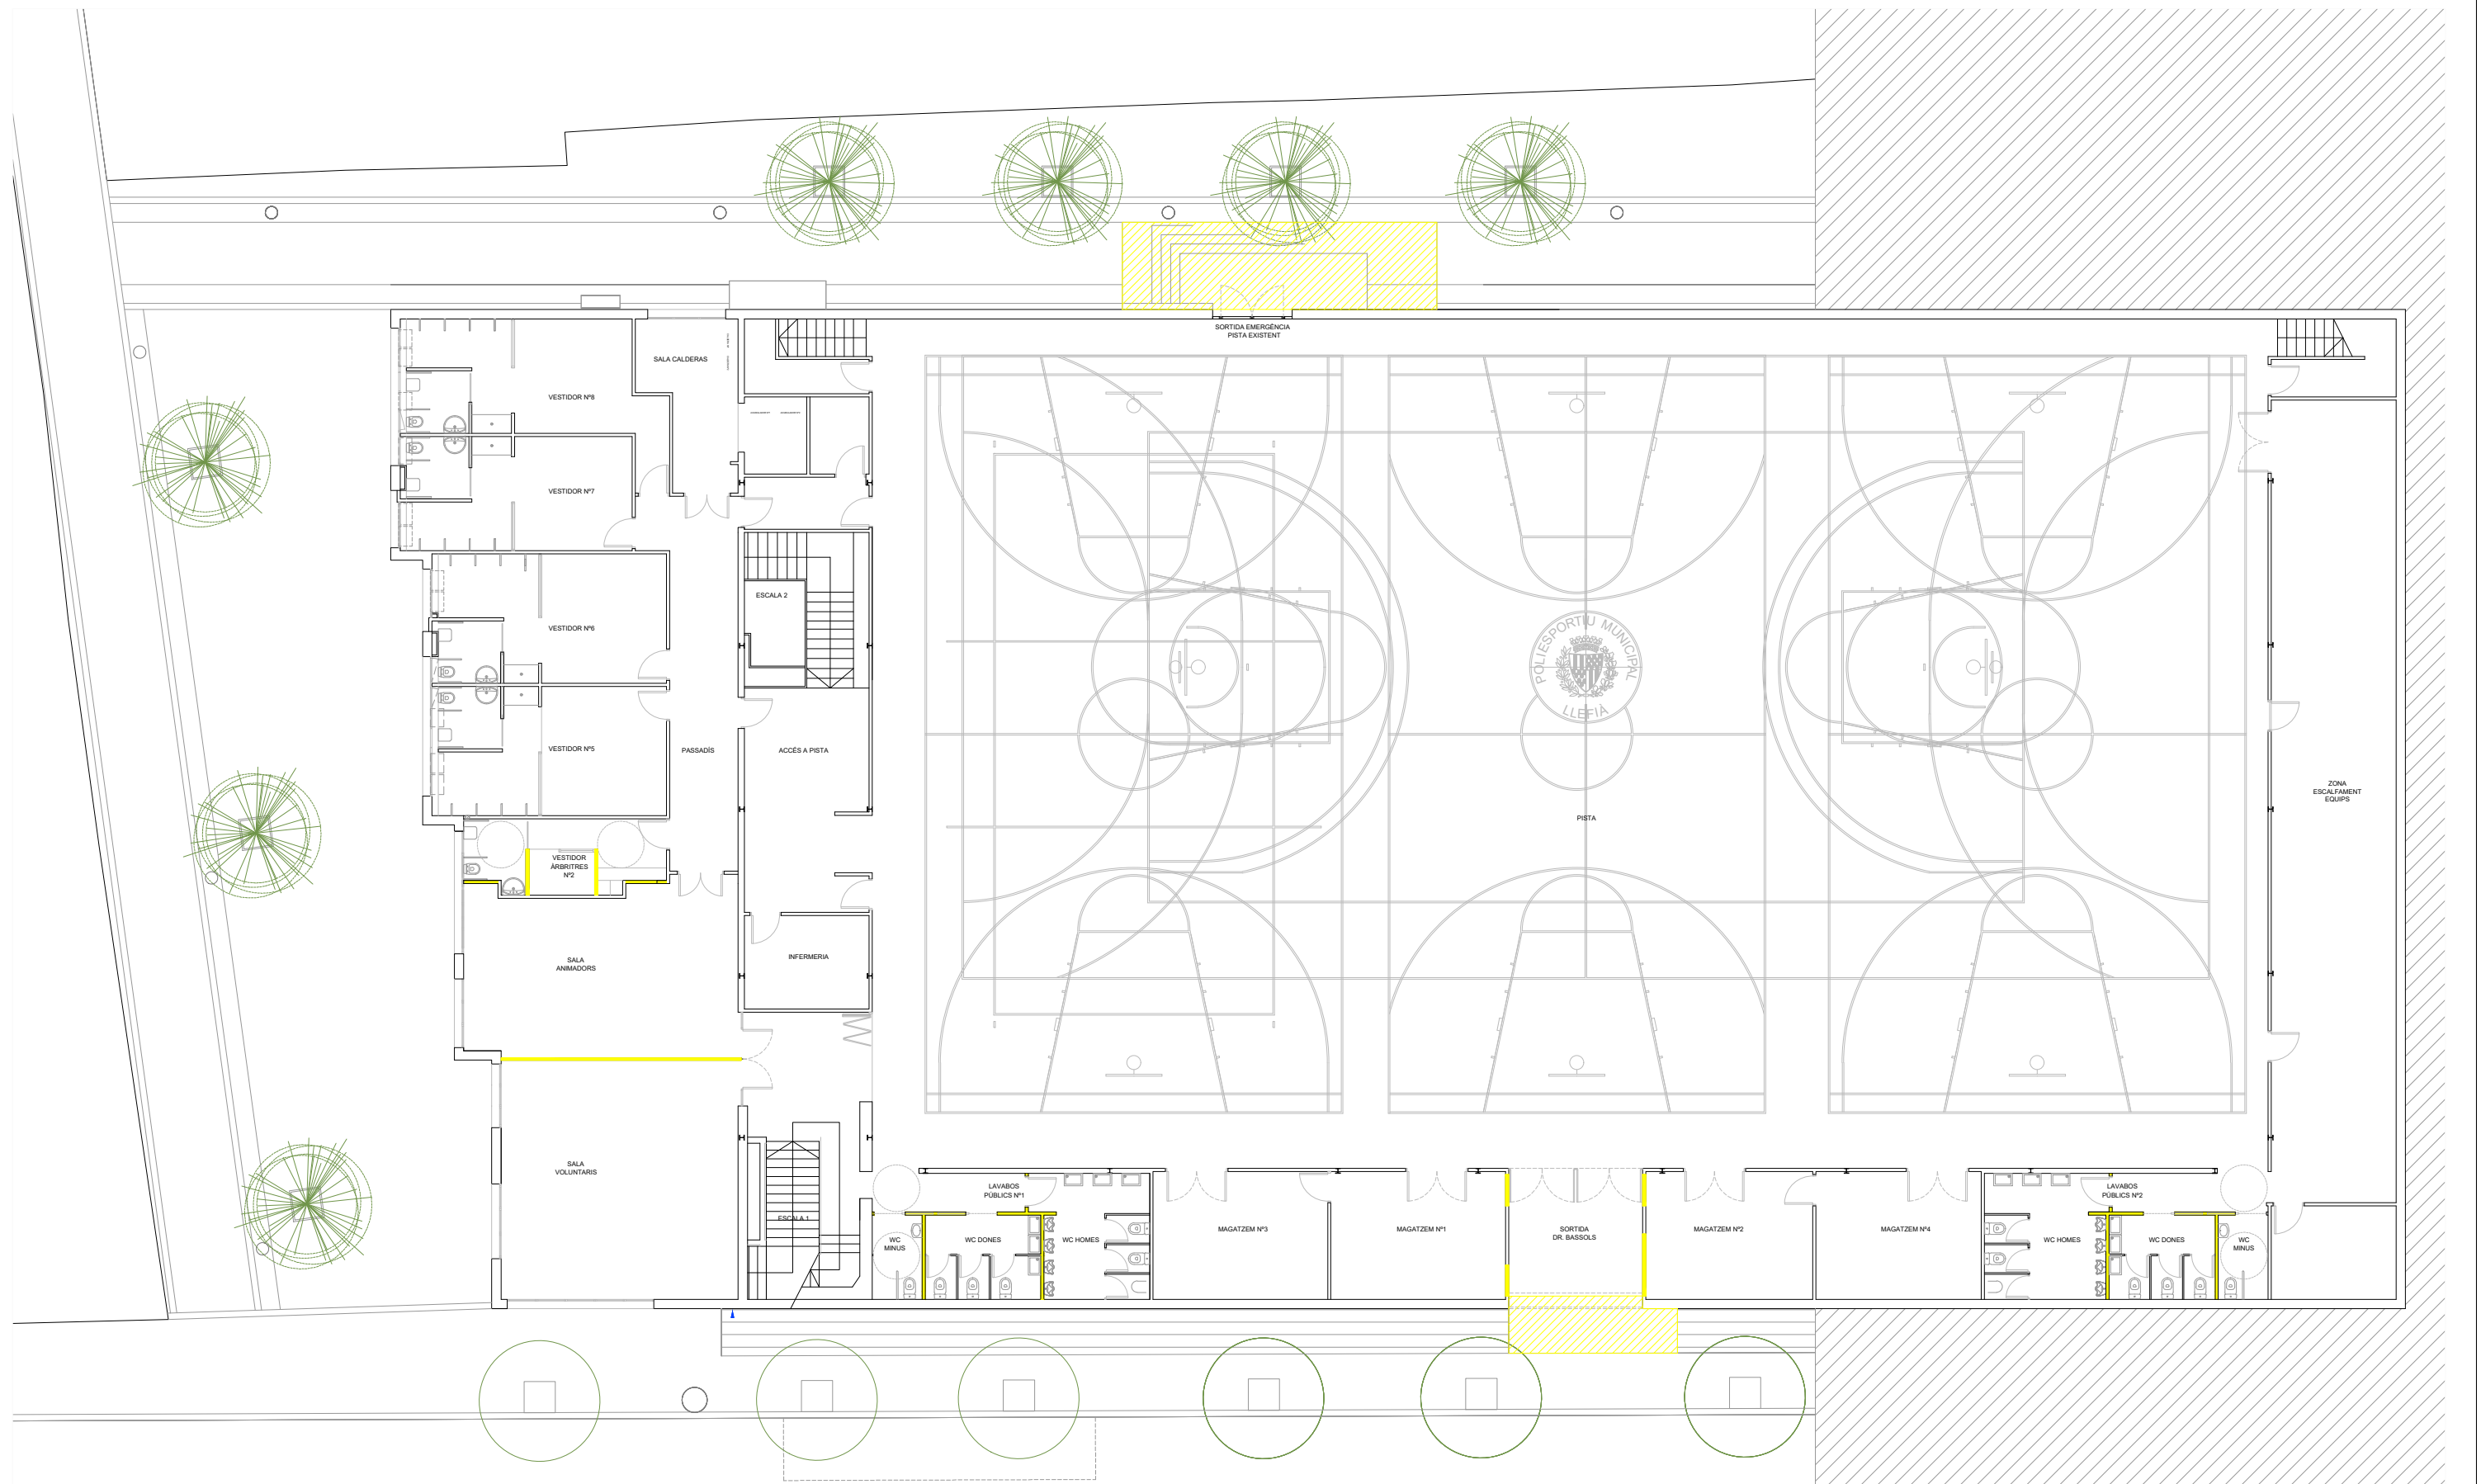
P06

OBRA OBRA NOVA	
ML OBRA NOVA	
ML DIVISÒRIES VESTIDOR ÀRBITRES	2.50 ml
ML DIVISÒRIES LAVABOS PÚBLICS N°1	28.50 ml
ML DIVISÒRIES LAVABOS PÚBLICS N°2	28.80 ml
ML OBERTURA PORTES MAGATZEMS A PISTA	4.00 ml

Obra nova. Planta pista

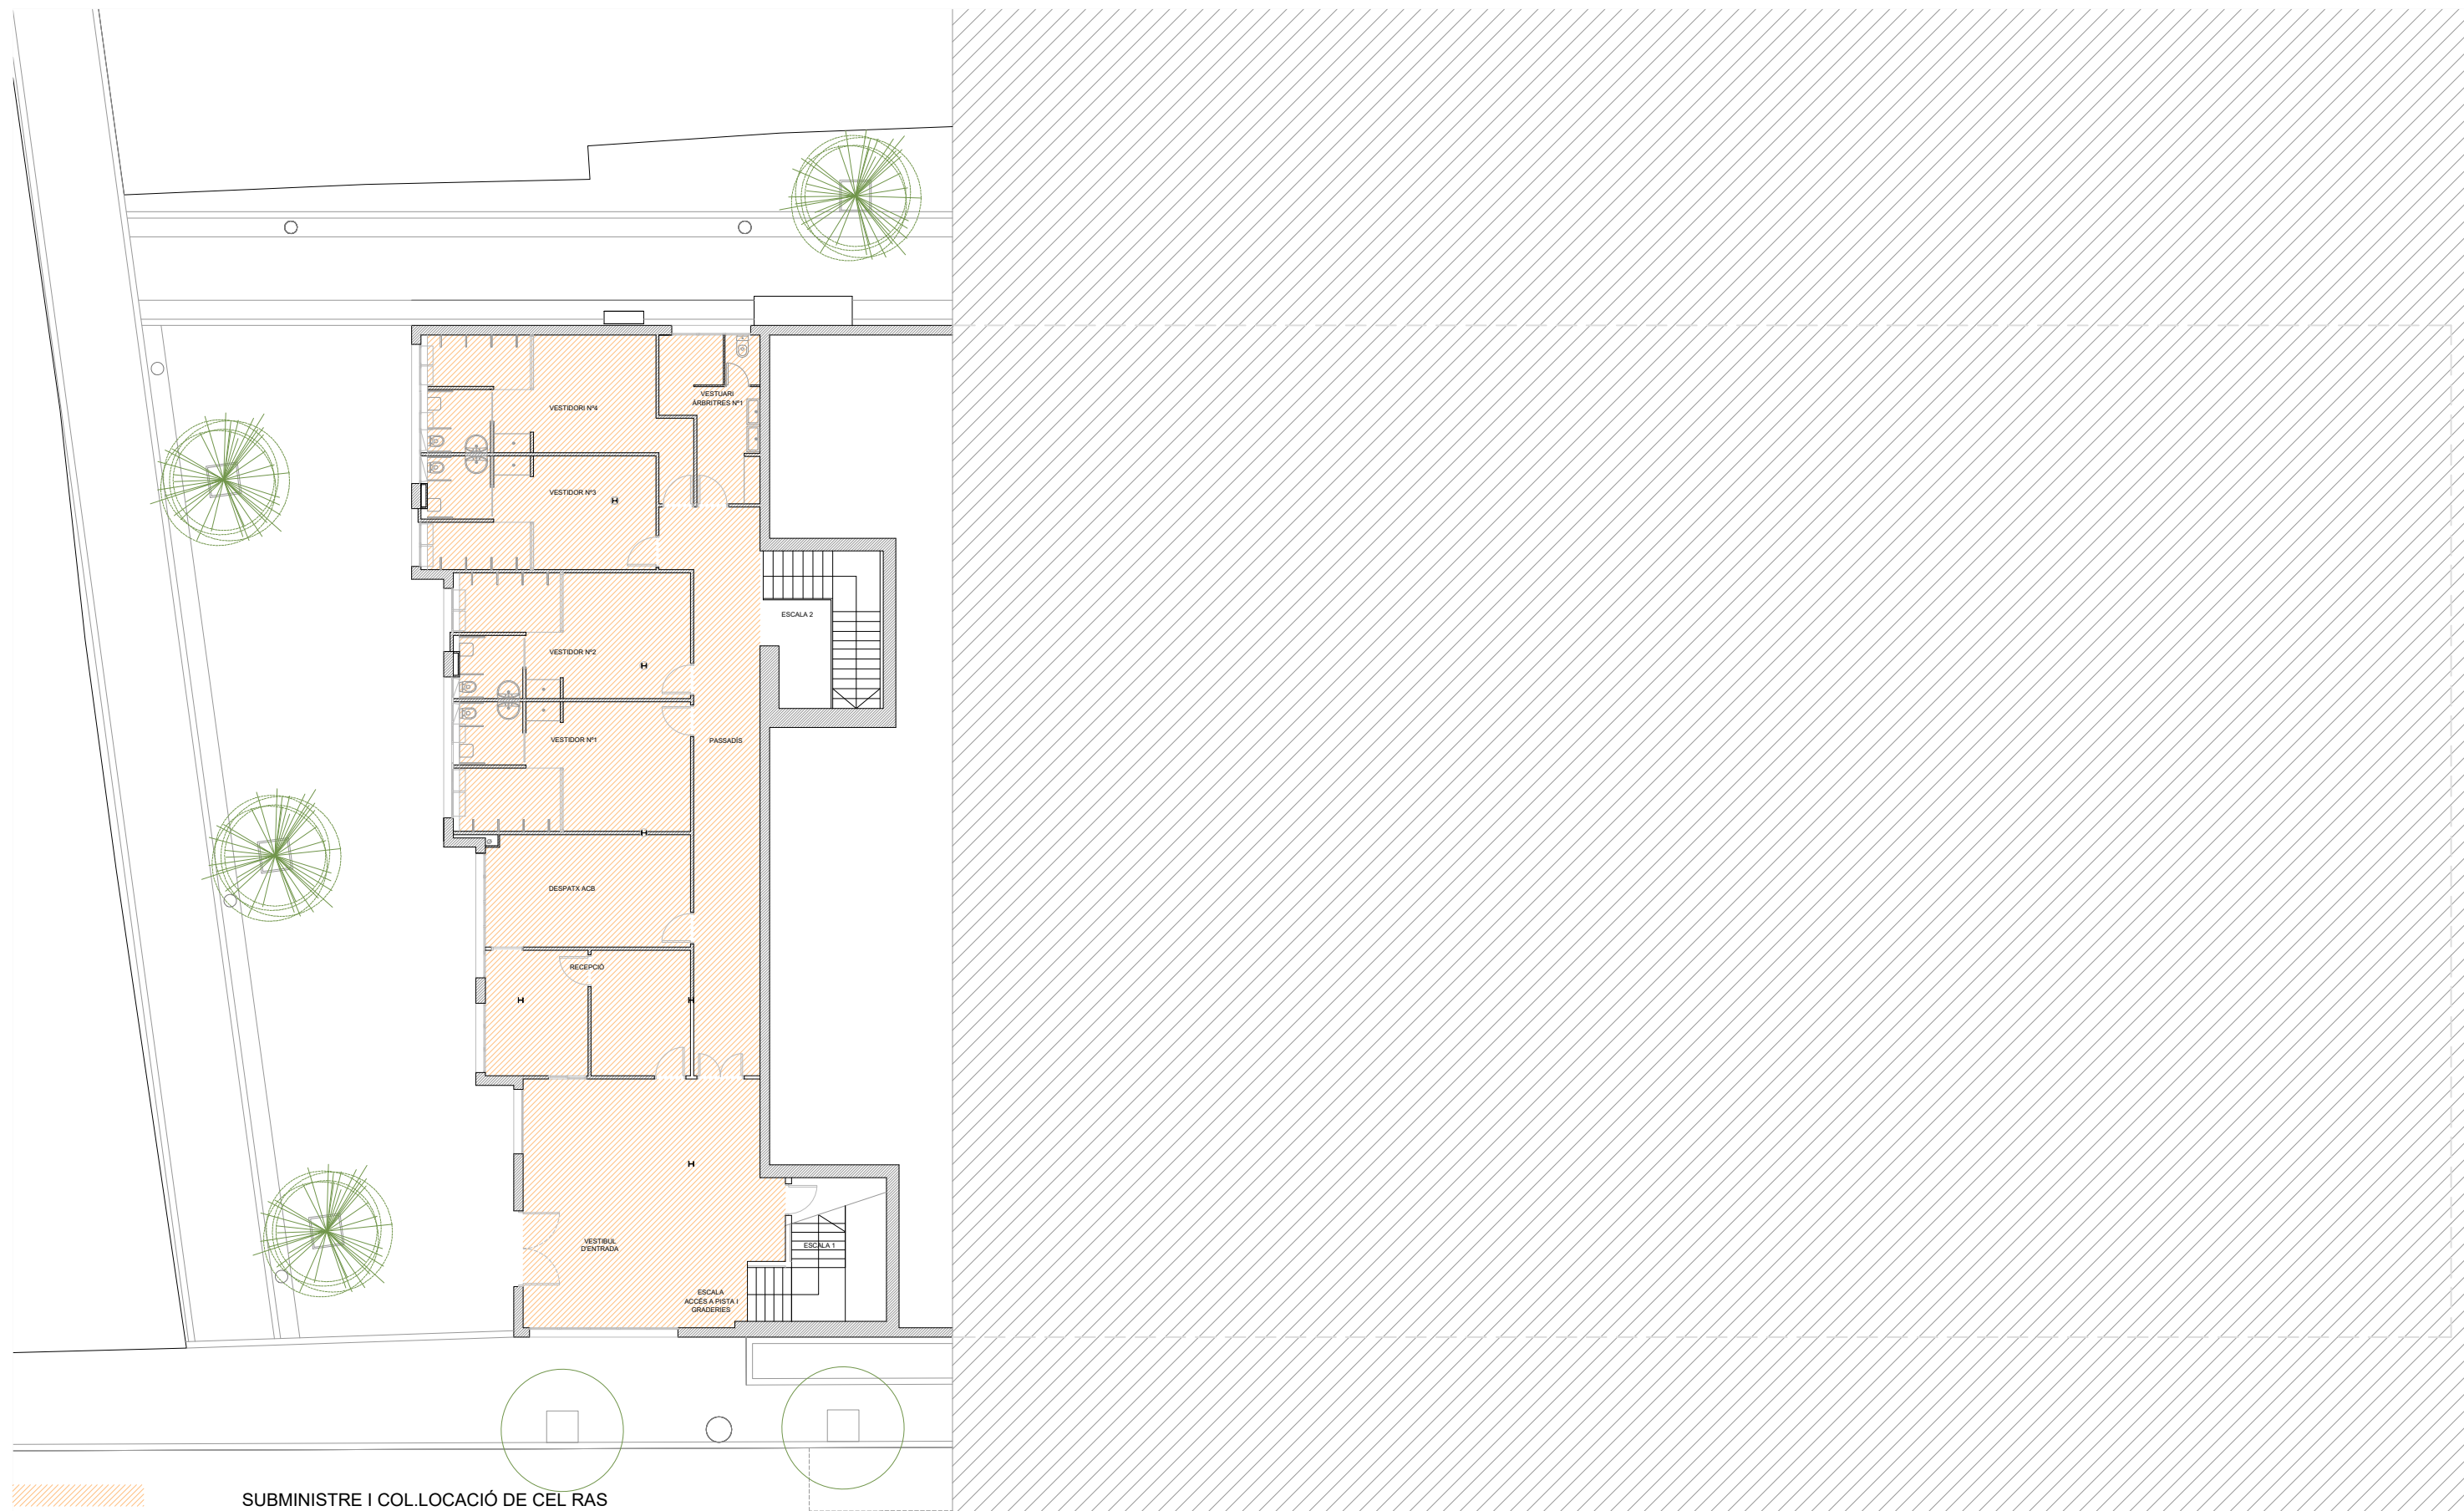
P07

SUPERFÍCIES CEL RAS A SUBSTITUIR		SUP.TOTAL CEL RAS 277.00 m ²	
CEL RAS PLAQUES ALUMINI ANODITZAT MICROPERFORAT		CEL RAS PLAQUES ACABAT VINÍLIC	
RECEPCIÓ	25.00 m ²	VESTIDOR Nº 1	30.00 m ²
ENTRADA PRINCIPAL	60.00 m ²	VESTIDOR Nº 2	29.00 m ²
OFICINES	23.00 m ²	VESTIDOR Nº 3	26.00 m ²
PASSADÍS	40.00 m ²	VESTIDOR Nº 4	30.00 m ²
		VESTIDOR ÀRBITRES	14.00 m ²

Substitució, subministrament i col·locació de cel ras
