Document 4. DOCUMENTACIÓ GRÀFICA

Ajuntament de Badalona

OBRES DE CONSERVACIÓ I MANTENIMENT AL POLIESPORTIU DE LLEFIÀ
C.243-2022

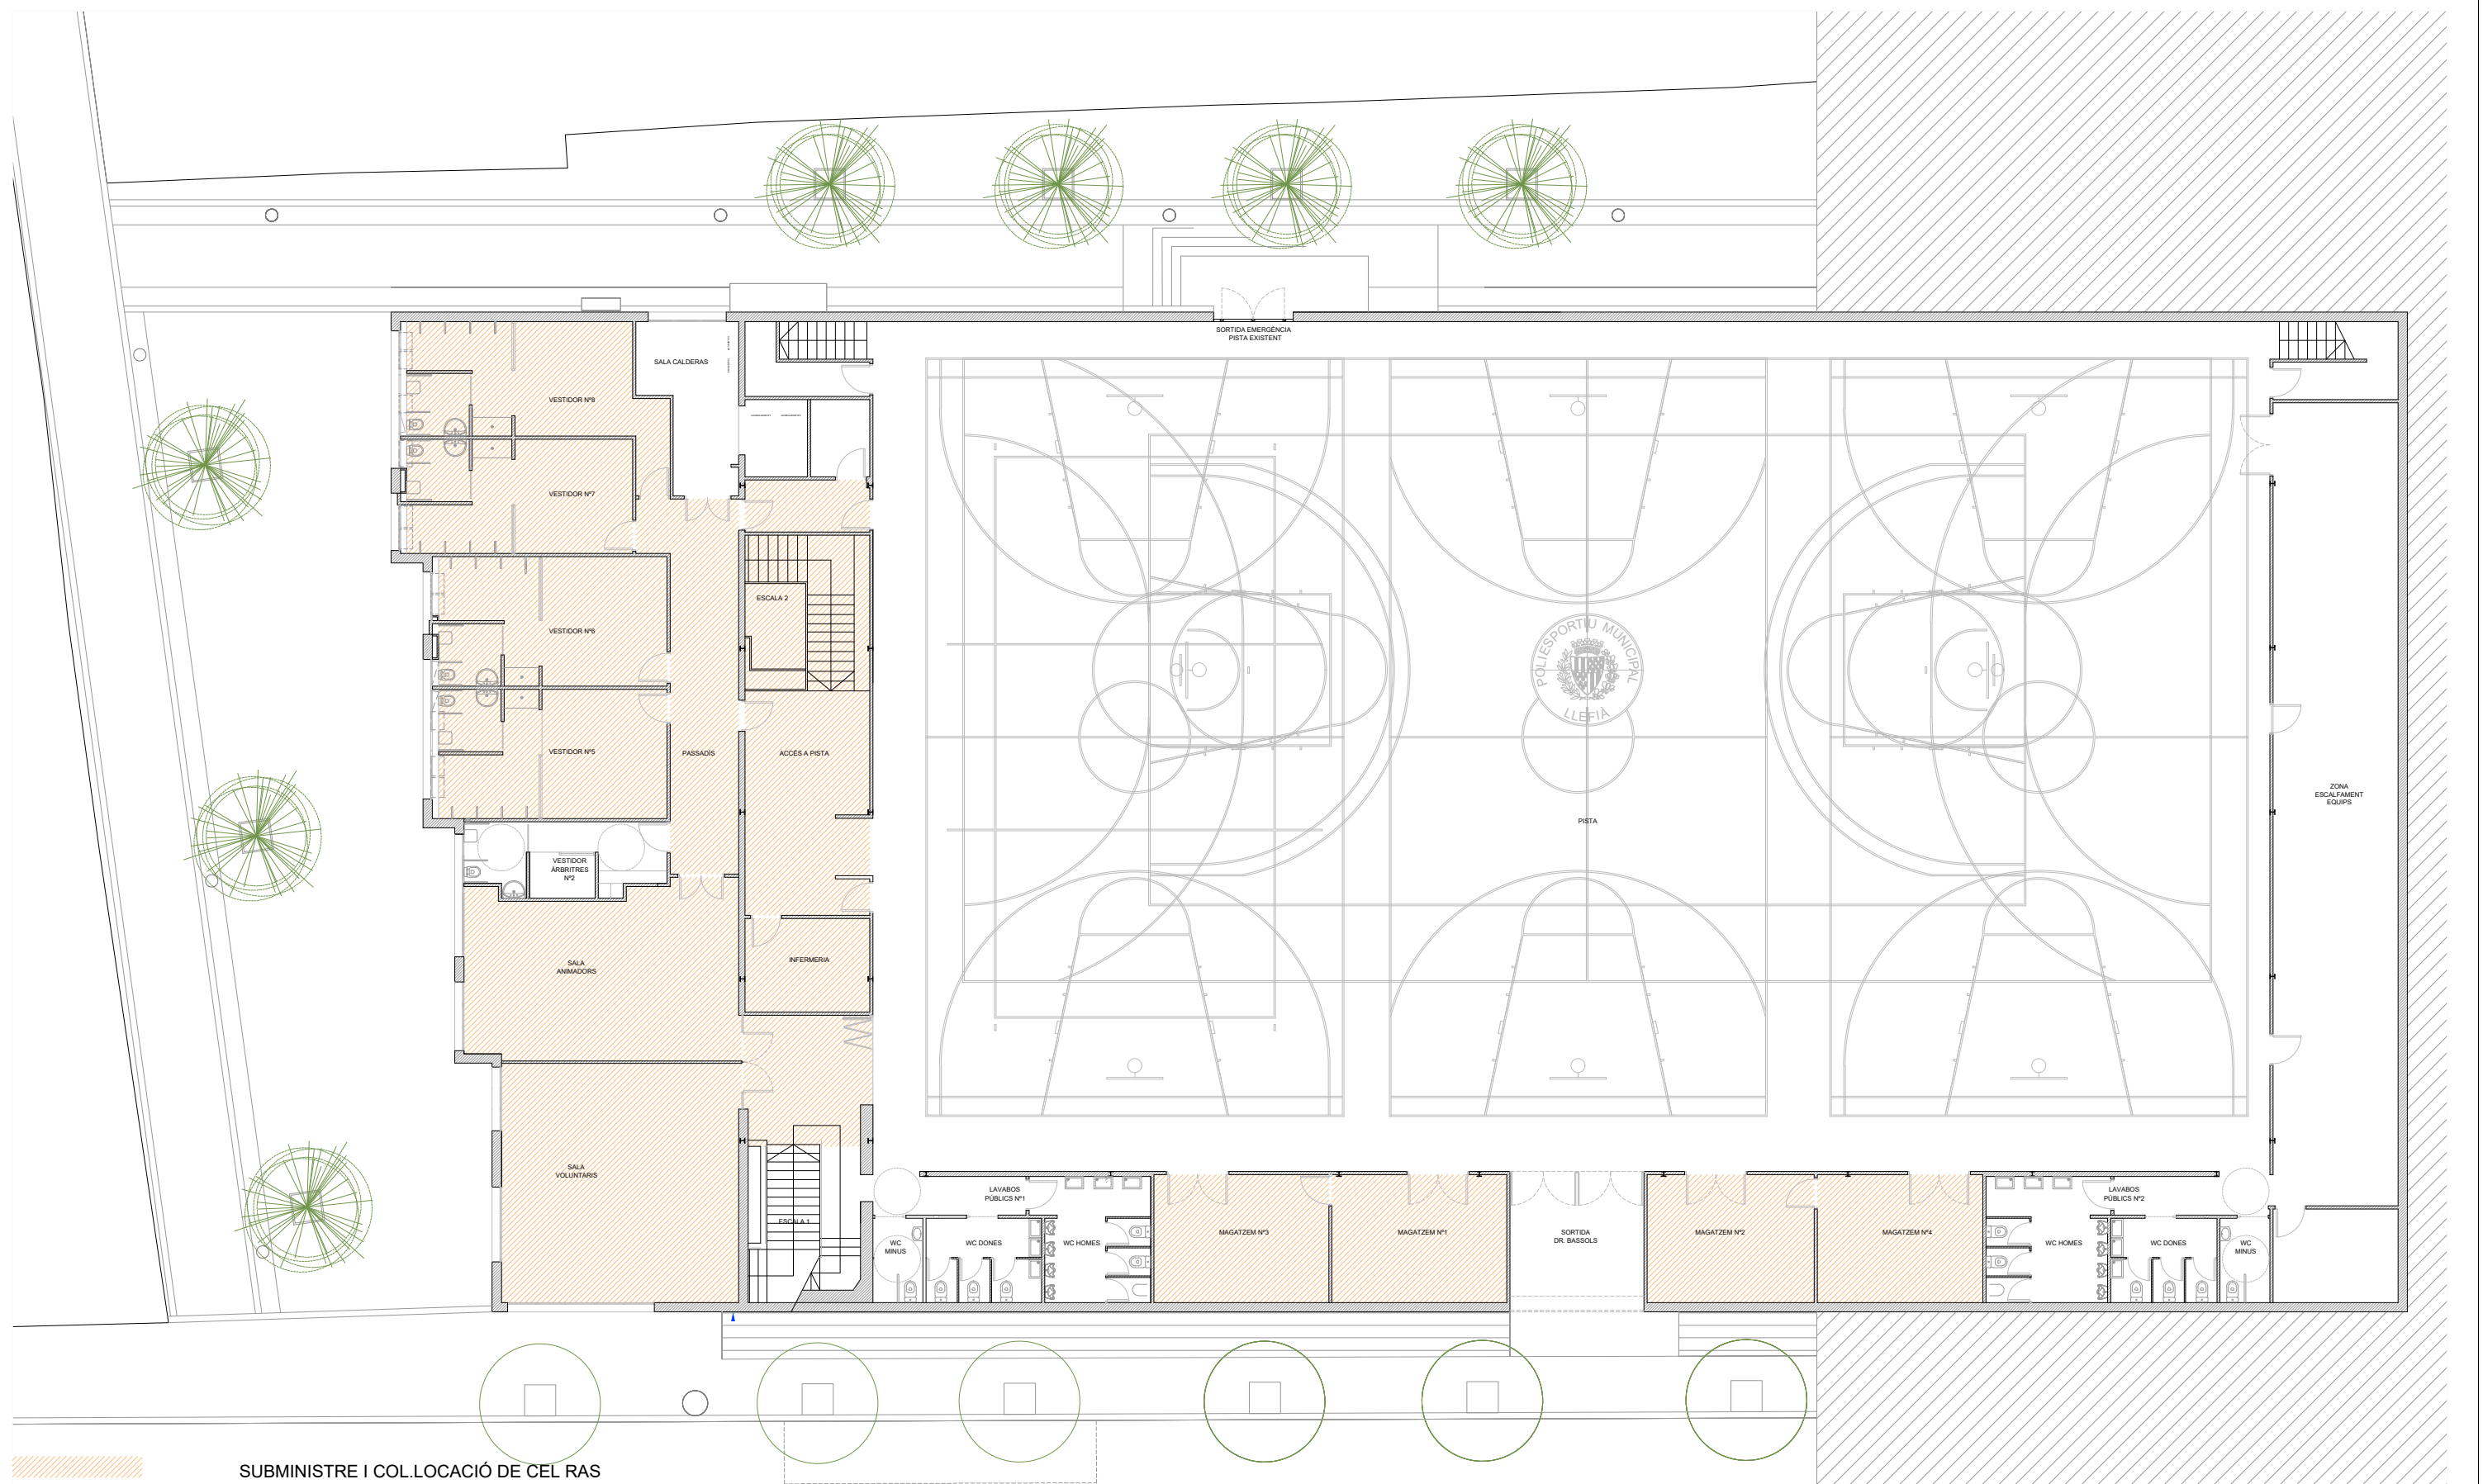
P08

CEL RAS PLAQUES ACABAT VINÍLIC			
LAVABO PÚBLIC Nº1	36.00 m ²	VESTIDOR Nº 6	30.00 m ²
LAVABO PÚBLIC Nº2	37.00 m ²	VESTIDOR Nº 7	27.00 m ²
VESTIDOR ÀRBITRES Nº1	14.40 m ²	VESTIDOR Nº 8	29.50 m ²
VESTIDOR Nº 5	30.00 m ²

CEL RAS PLAQUES ALUMINI ANODITZAT MICROPERFORAT			
MAGATZEM Nº1	23.00 m ²	SALA VOLUNTARIS	58.25 m ²
MAGATZEM Nº2	22.00 m ²	MAGATZEM Nº6	5.00 m ²
MAGATZEM Nº3	23.00 m ²	INFERMERIA	12.00 m ²
MAGATZEM Nº4	22.00 m ²	ACCÉS A PISTA	50.00 m ²
MAGATZEM Nº5	7.00 m ²	PASSADÍS	35.00 m ²
SALA ANIMADORS	47.70 m ²	SORTIDA DR. BASSOLS	20.00 m ²

Substitució, subministrament i col·locació de cel ras

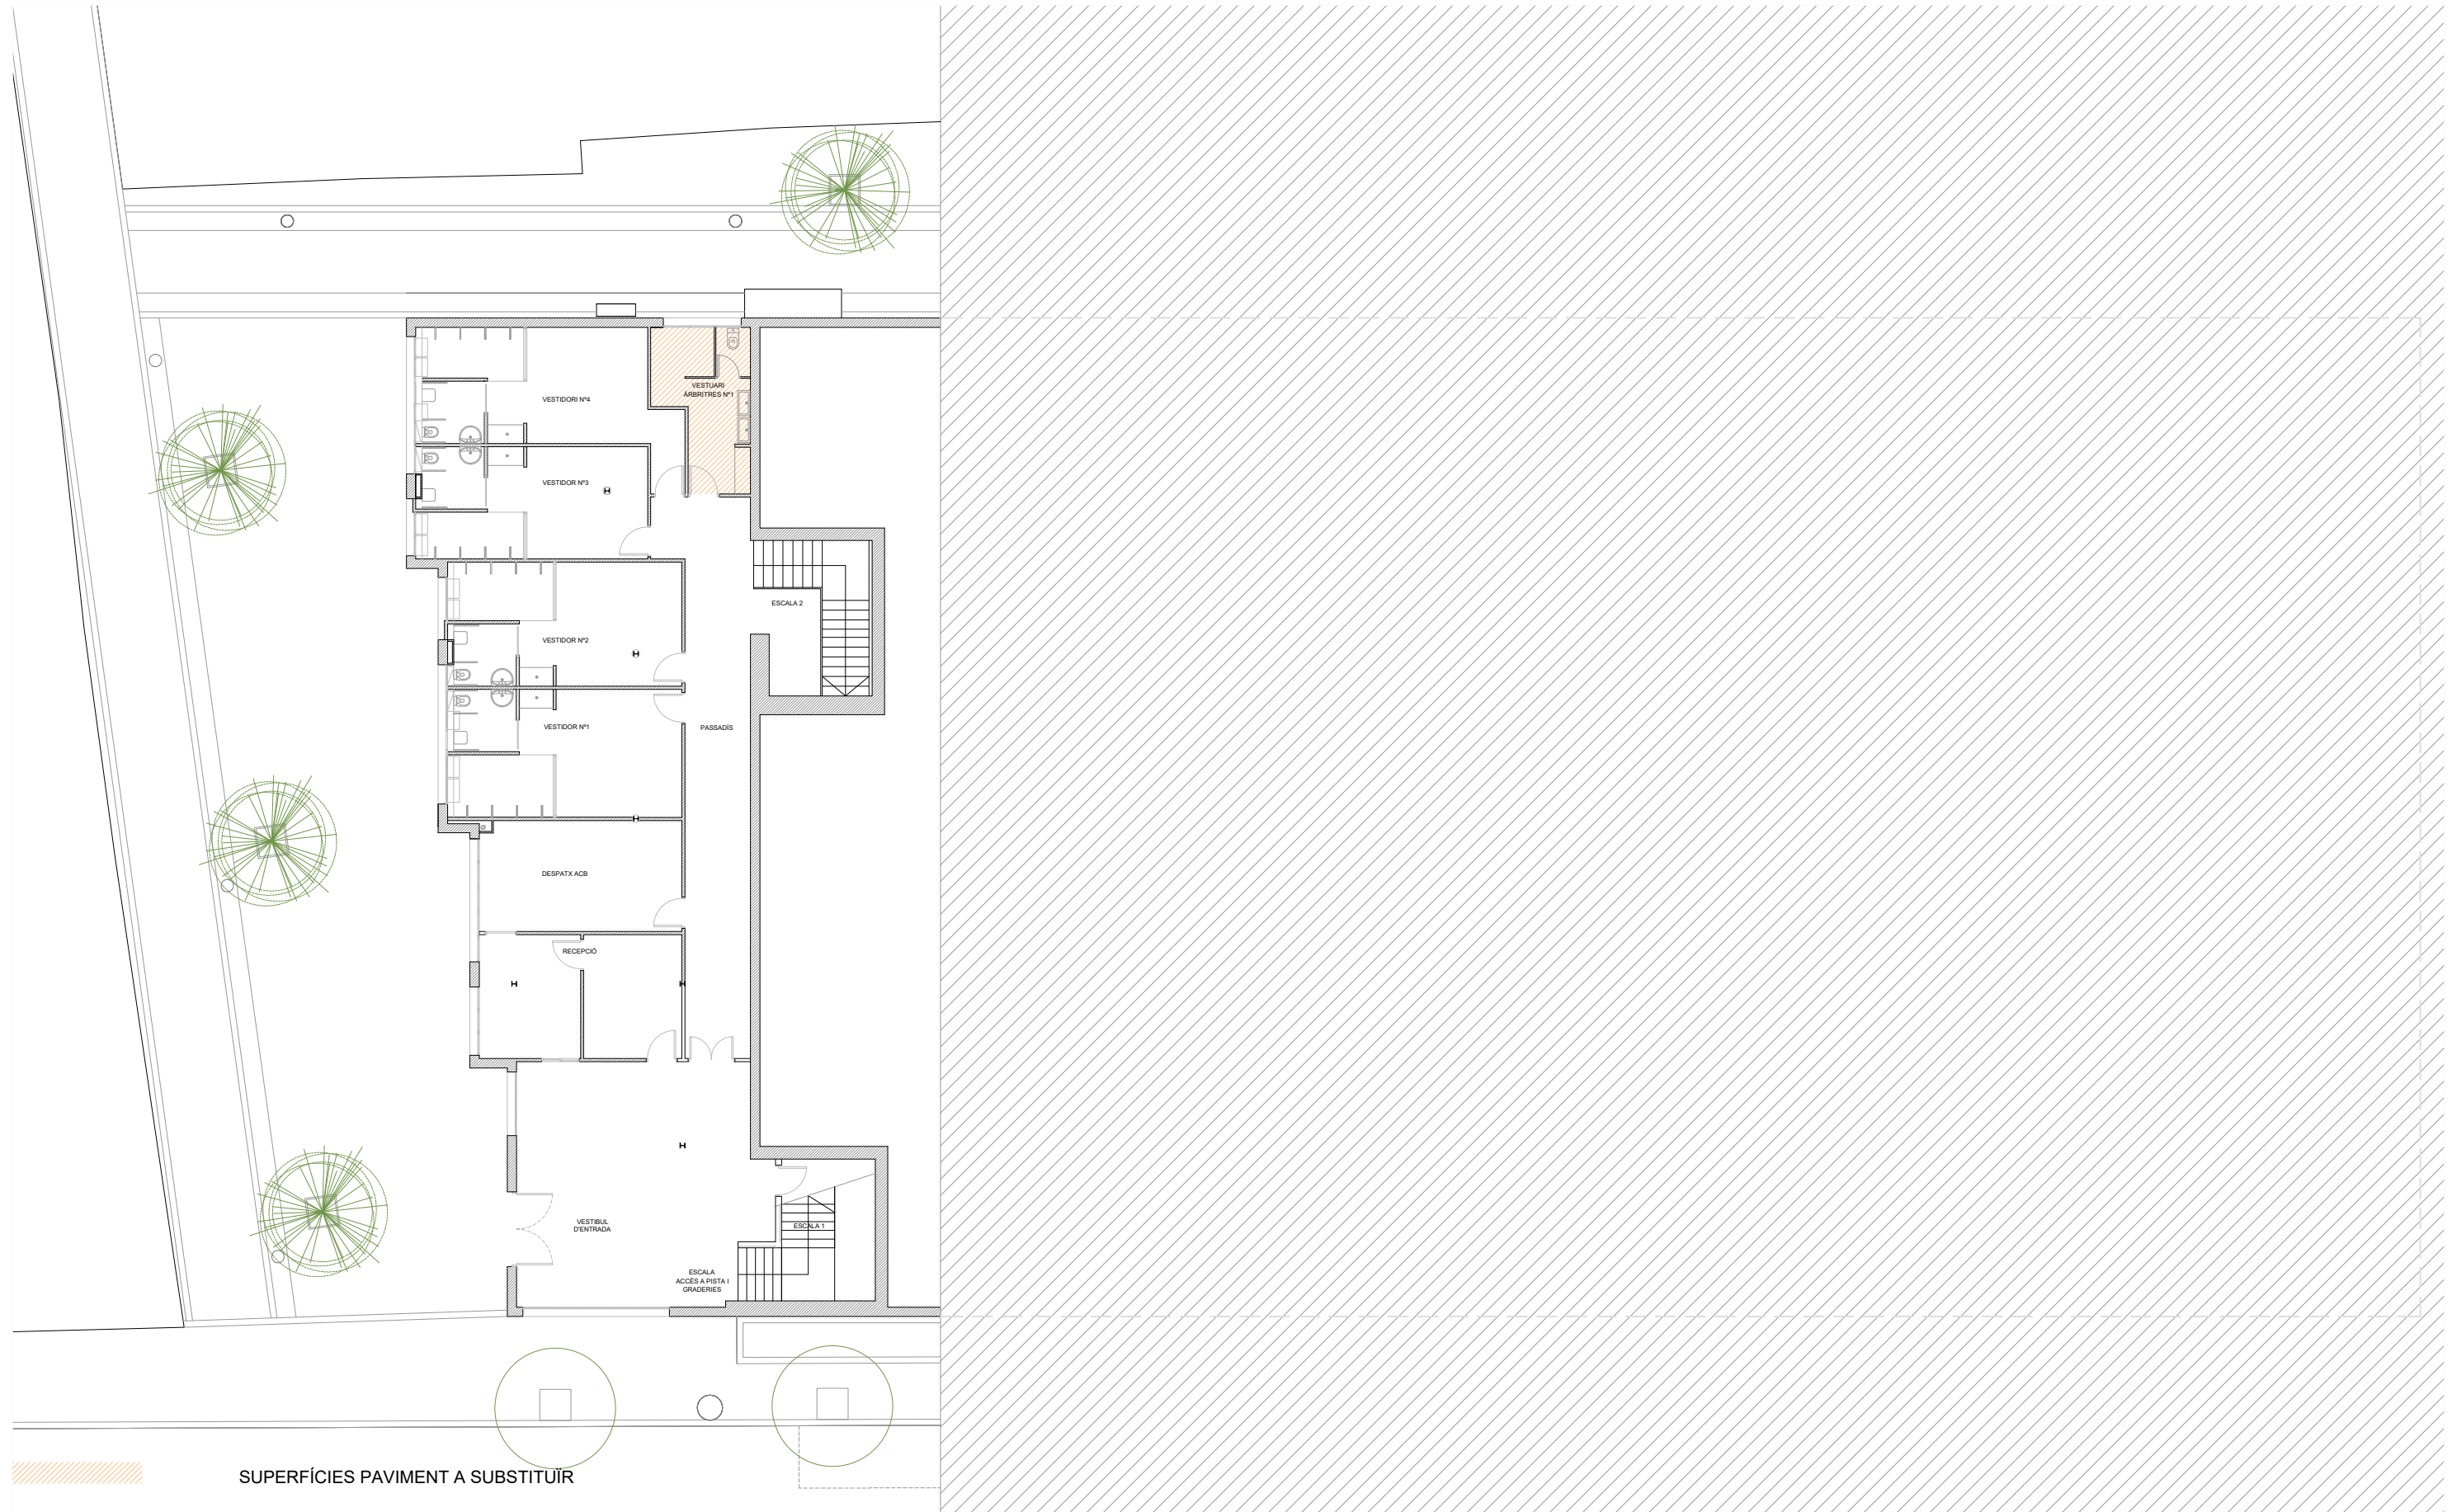
P09

VESTIDOR ÀRBITRES 14.00 m² (gres)

Superfícies de paviment a substituir. Planta baixa

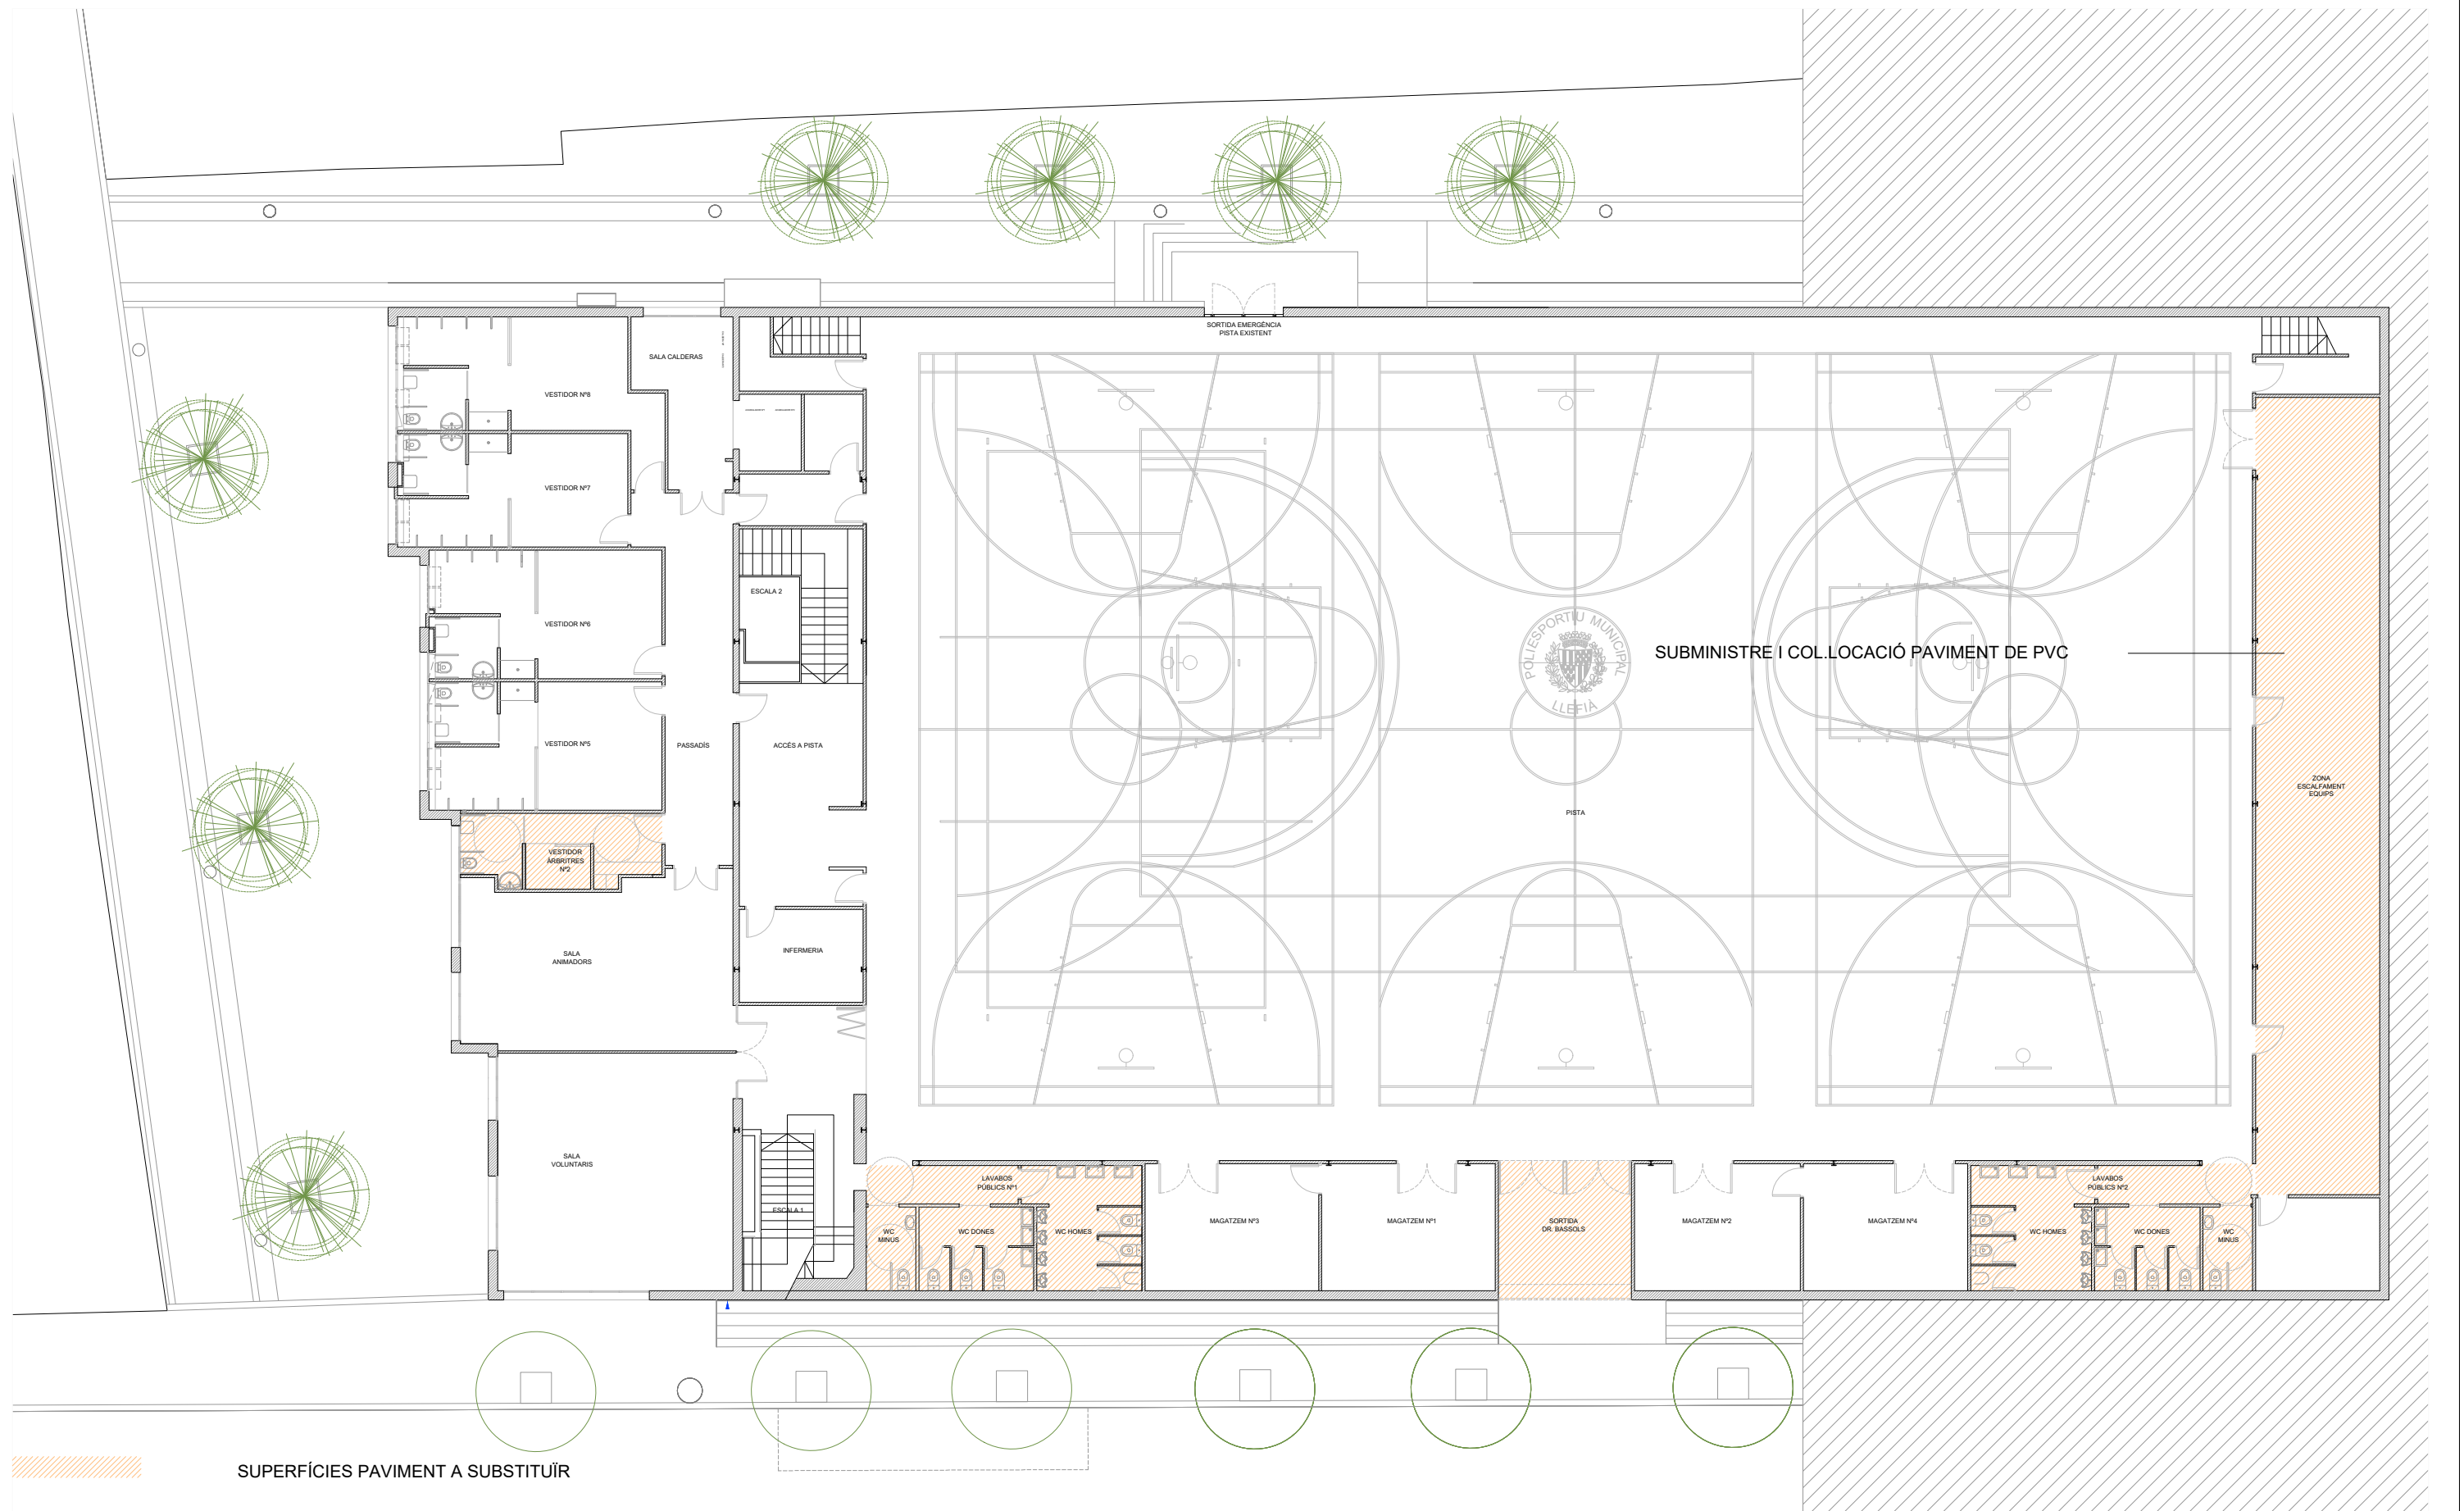
P10

LAVABO PÚBLIC N°1	36.00 m ²	(gres)
LAVABO PÚBLIC N°2	37.00 m ²	(gres)
VESTIDOR ÀRBITRES N°1	14.40 m ²	(gres)
SORTIDA DR. BASSOLS	20.00 m ²	(formigó)
GINNÀS I MAGATZEM	115.0 m ²	(pvc)

Superfícies de paviment a substituir. Planta pista

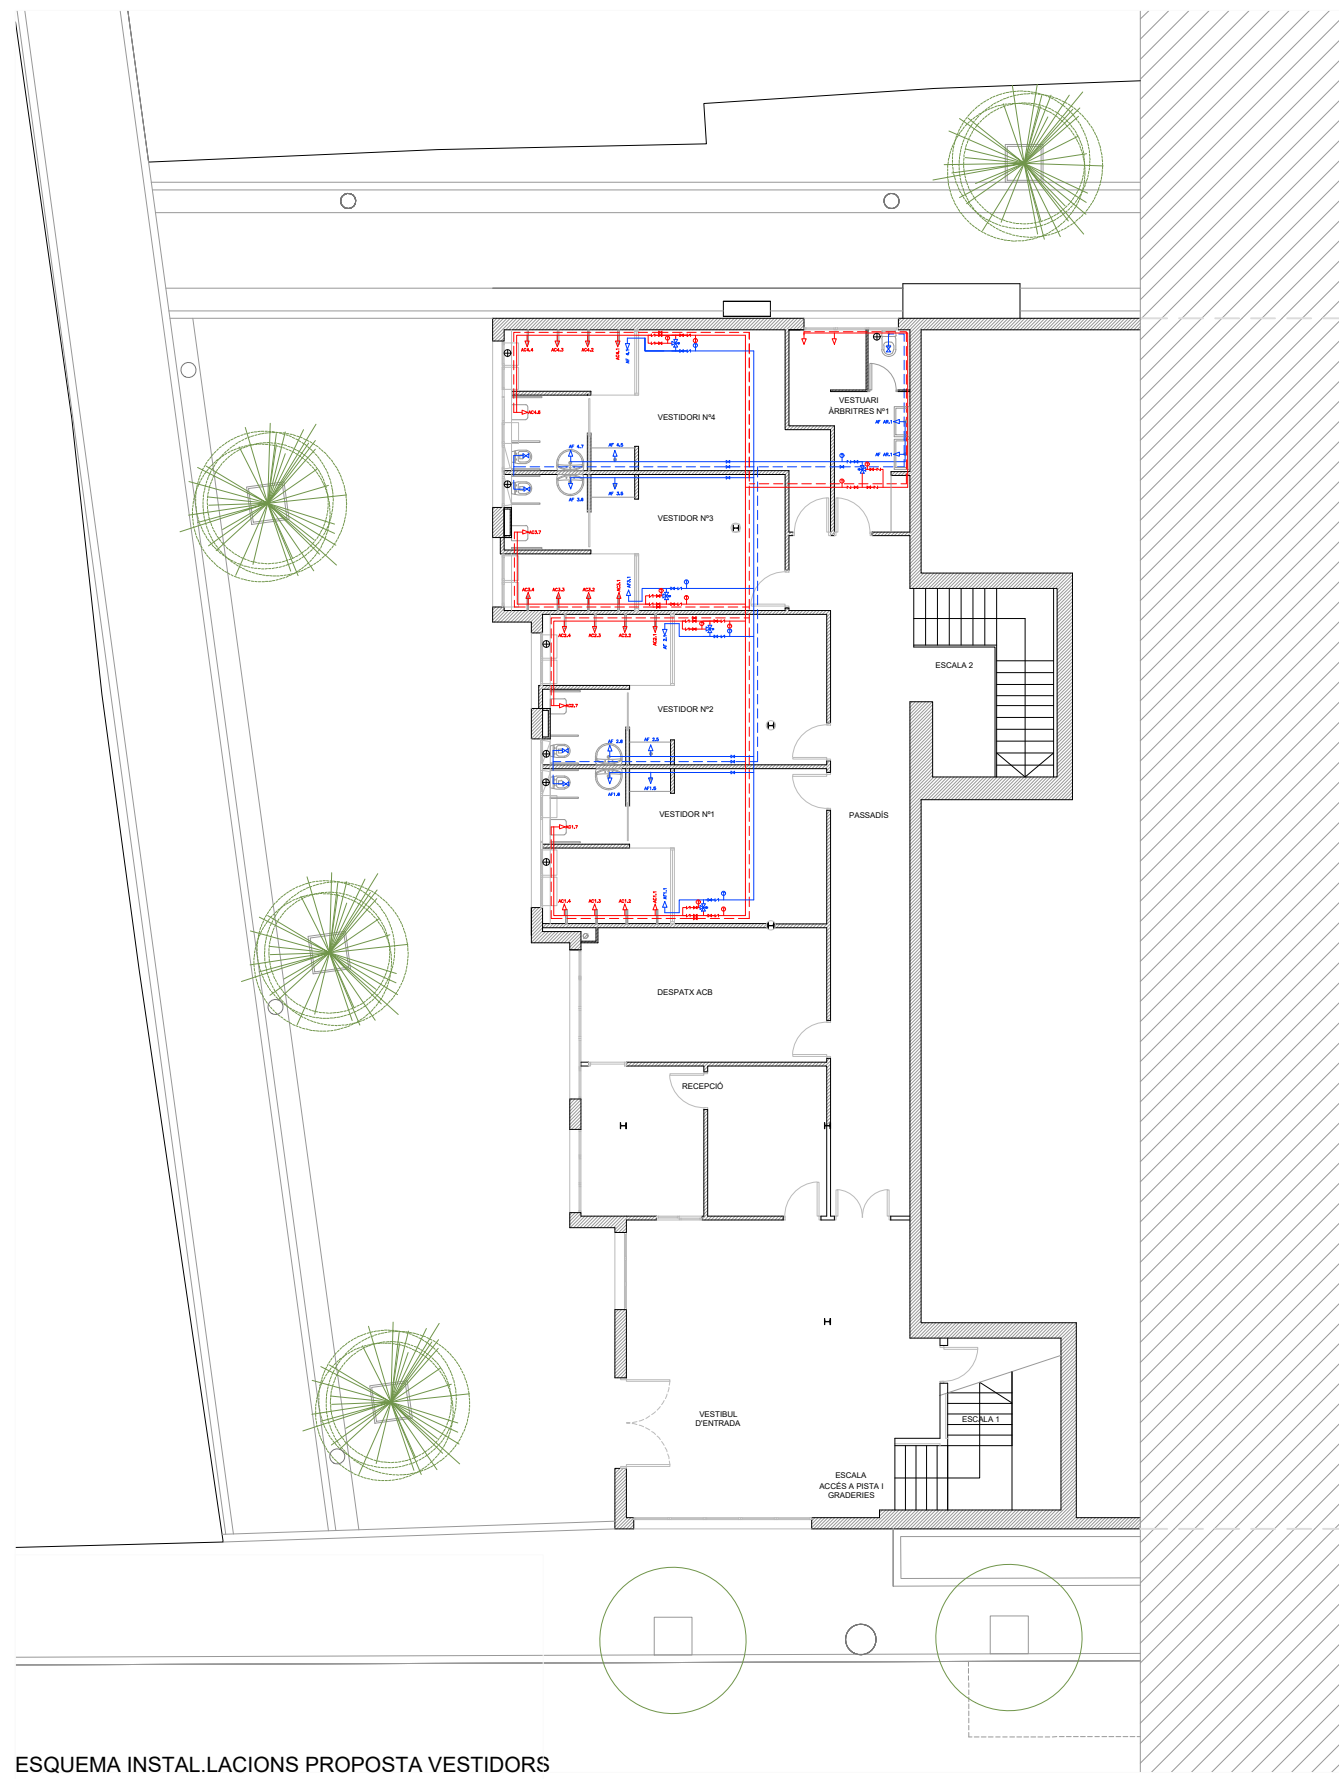
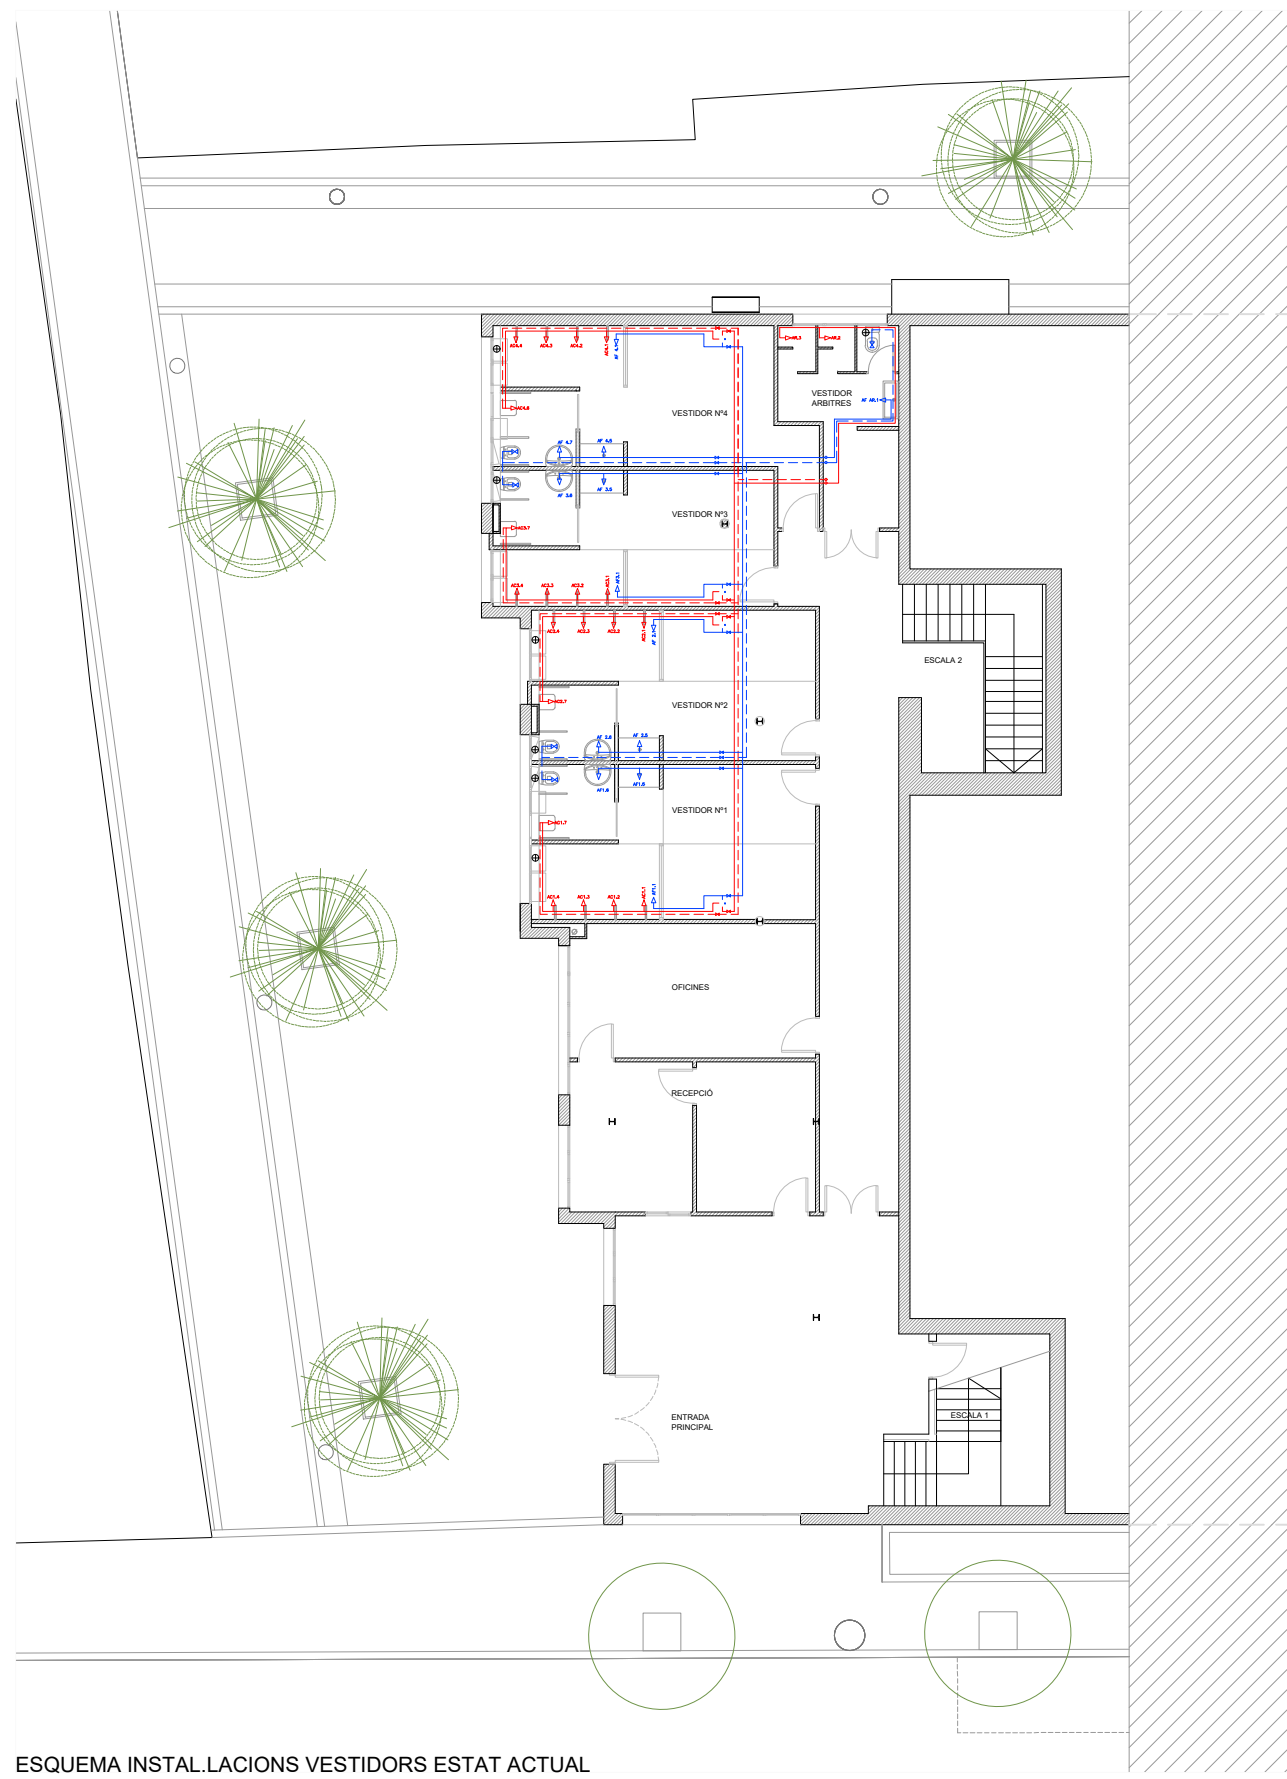
P11

ESQUEMA INSTAL·LACIONS PROPOSTA VESTIDORS

ESQUEMA INSTAL·LACIONS VESTIDORS ESTAT ACTUAL

Esquema instal·lacions aigua sanitària, ventilació forçada. Planta baixa

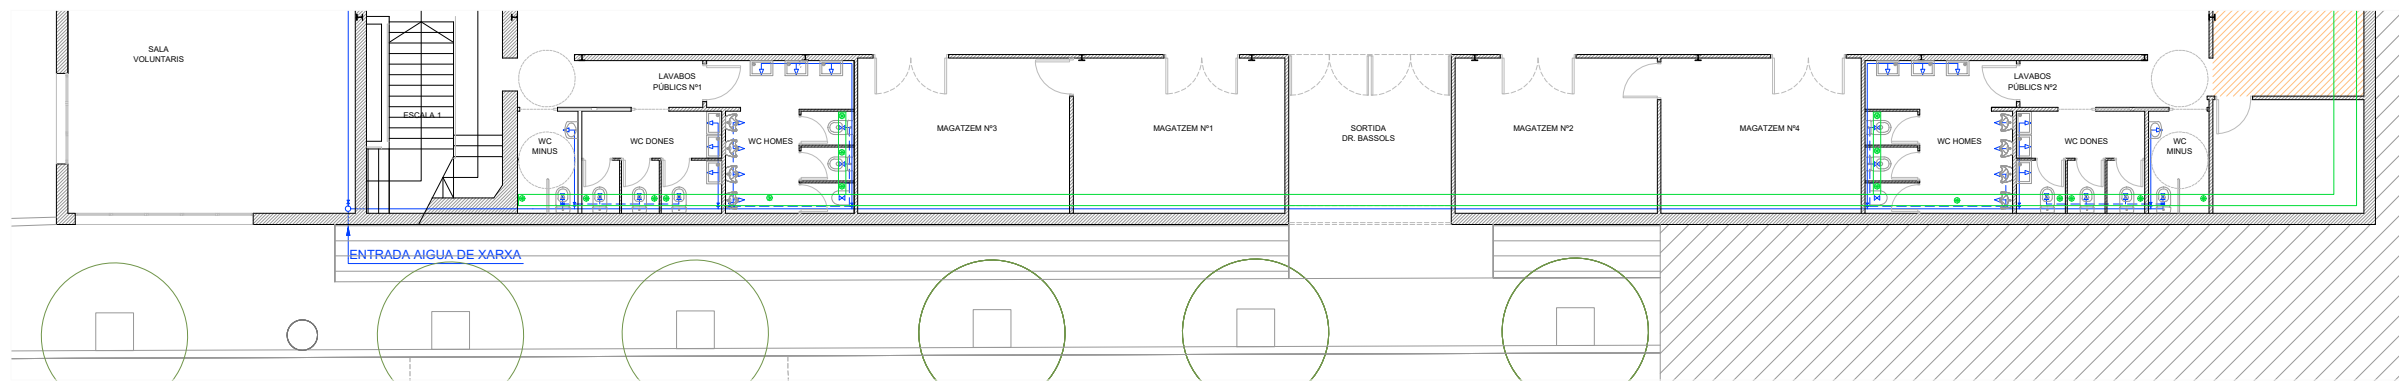
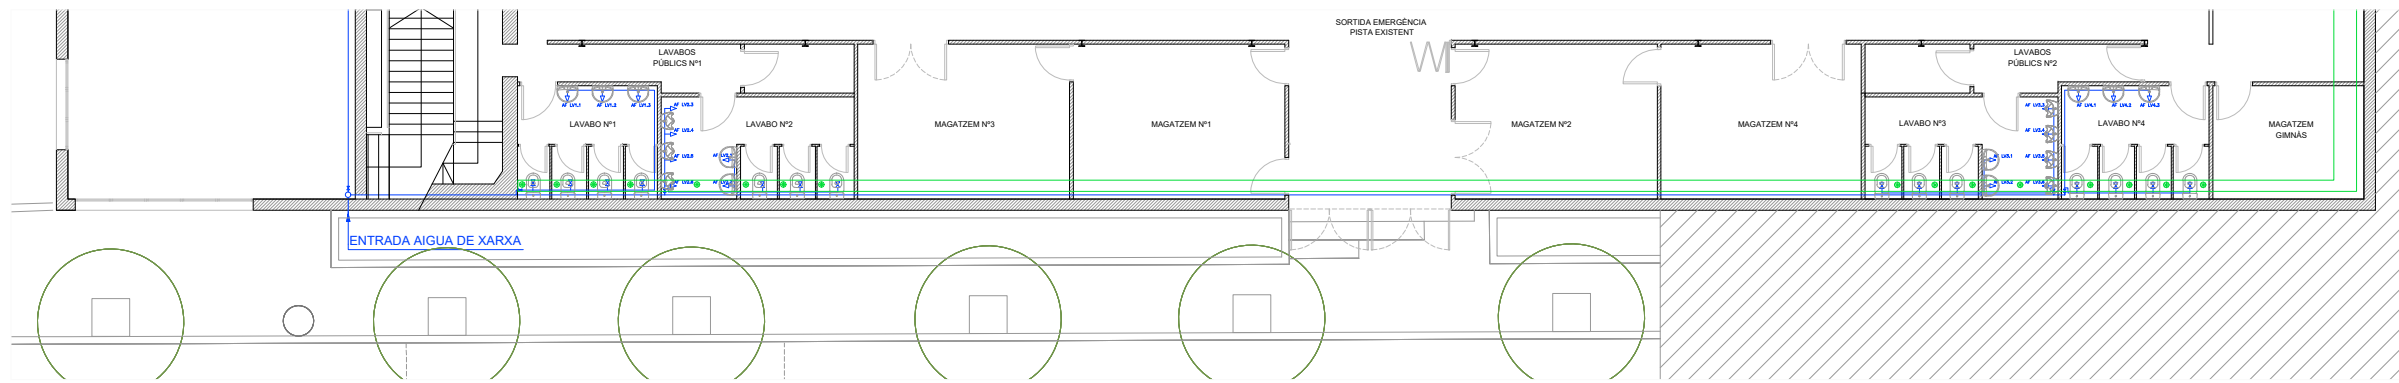
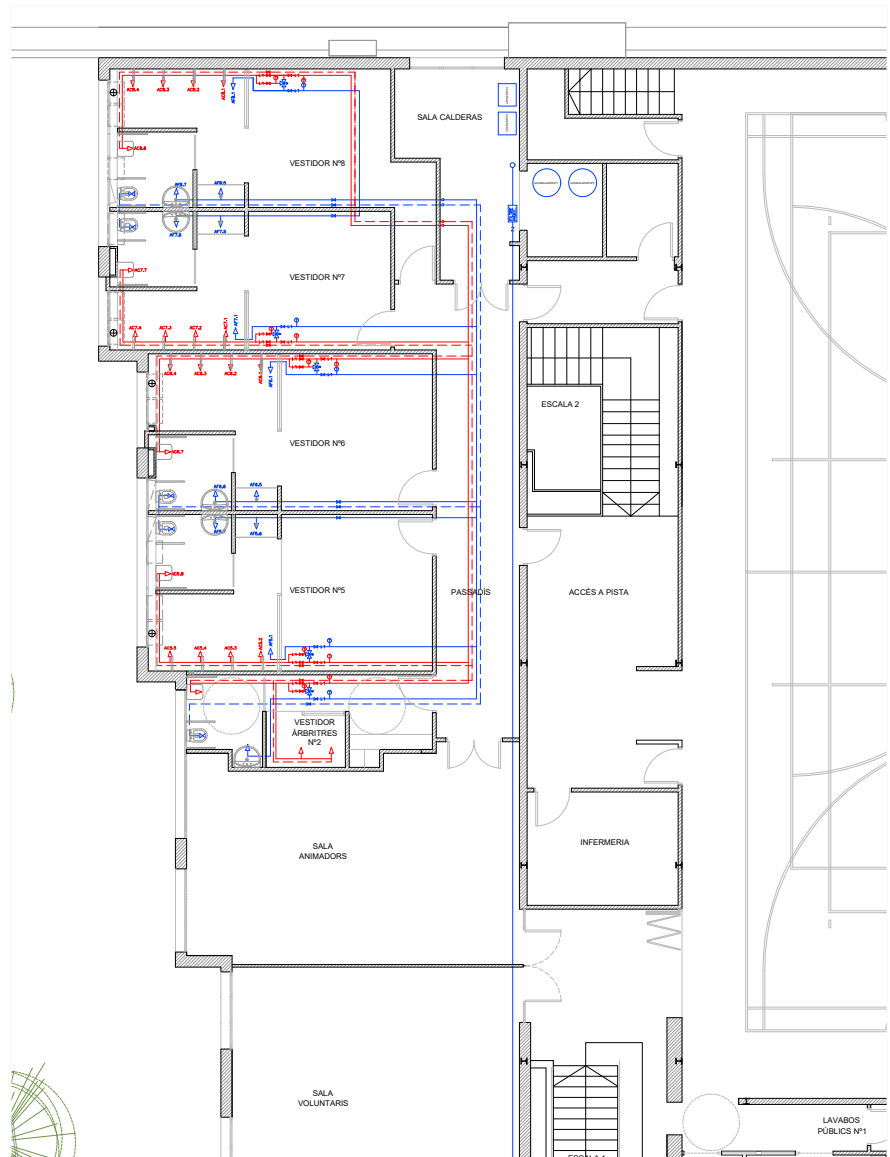
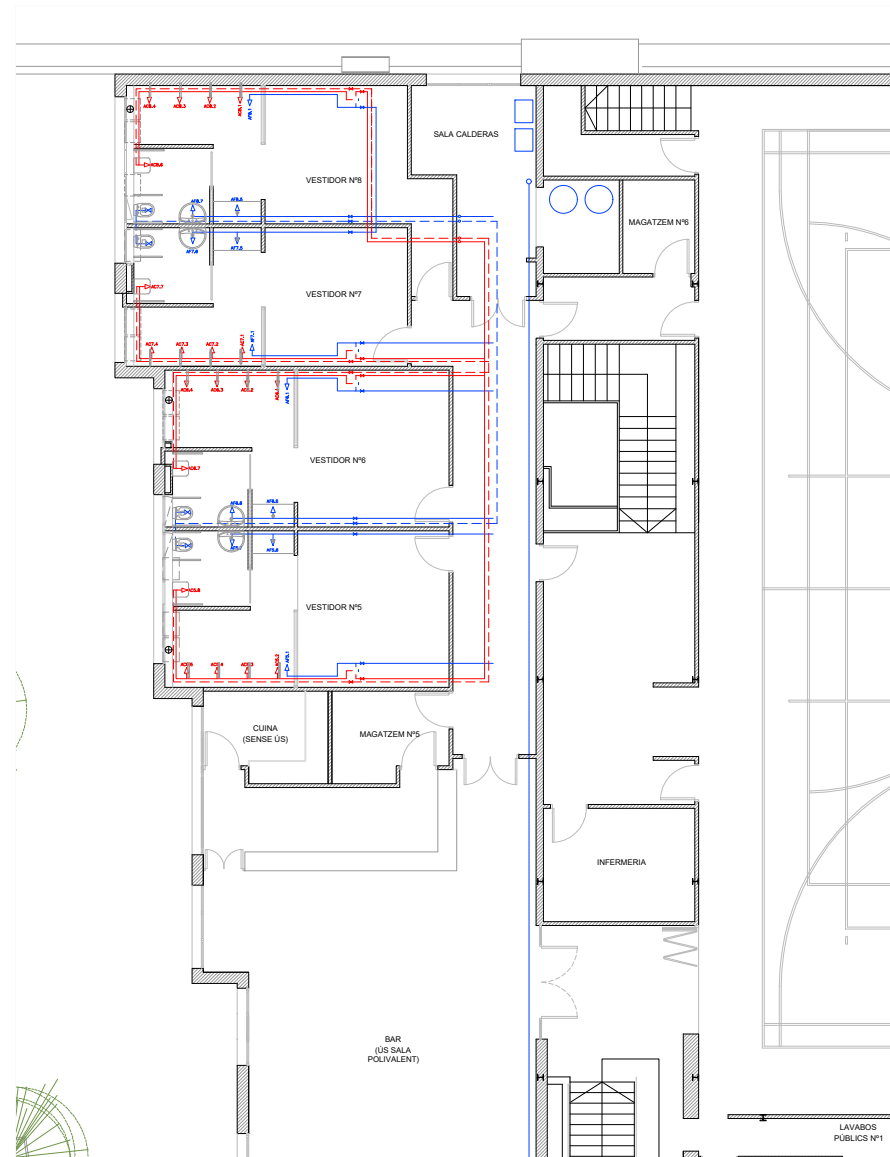
P12

ESQUEMA INSTAL.LACIONS LAVABOS PÚBLICS Nº 1 I 2 ESTAT ACTUAL

ESQUEMA INSTAL.LACIONS LAVABOS PÚBLICS Nº 1 I 2 PROPOSTA

ESQUEMA INSTAL.LACIONS VESTIDORS ESTAT ACTUAL

ESQUEMA INSTAL.LACIÓ BY-PASS ACS

Esquema instal.lacions aigua sanitària ventilació forçada. Planta pista

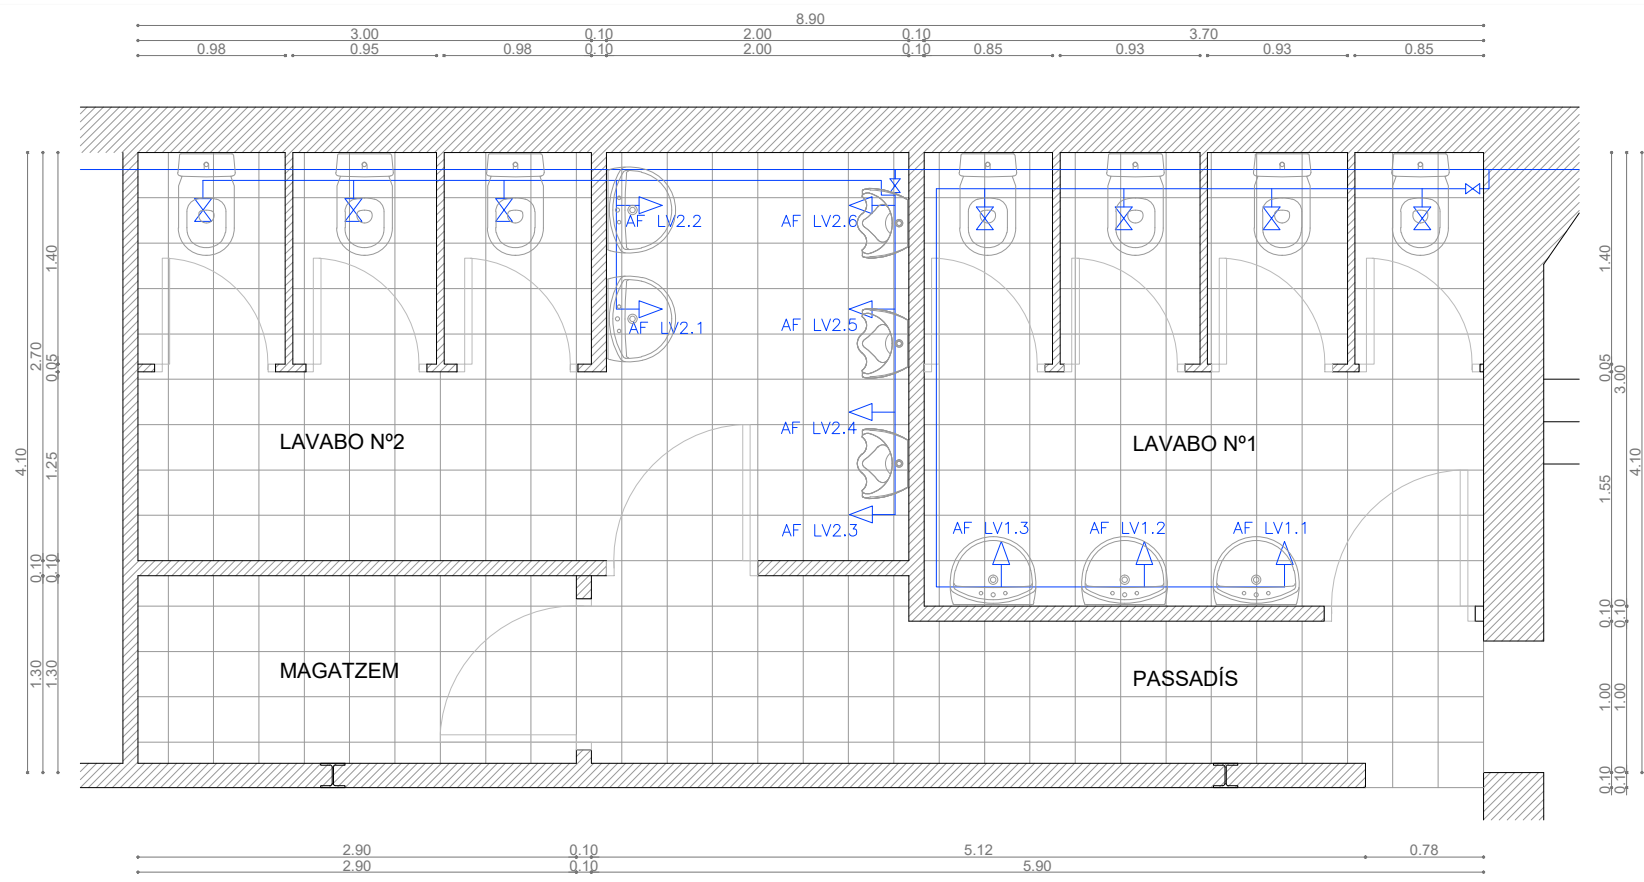
Pd01

LAVABO Nº2 (HOMES)	13.85 m ²
LAVABO Nº1 (DONES)	11.20 m ²
MAGATZEM	3.75 m ²
PASSADÍS	6.50 m ²

Detall lavabos nº1 i nº2. Estat actual.

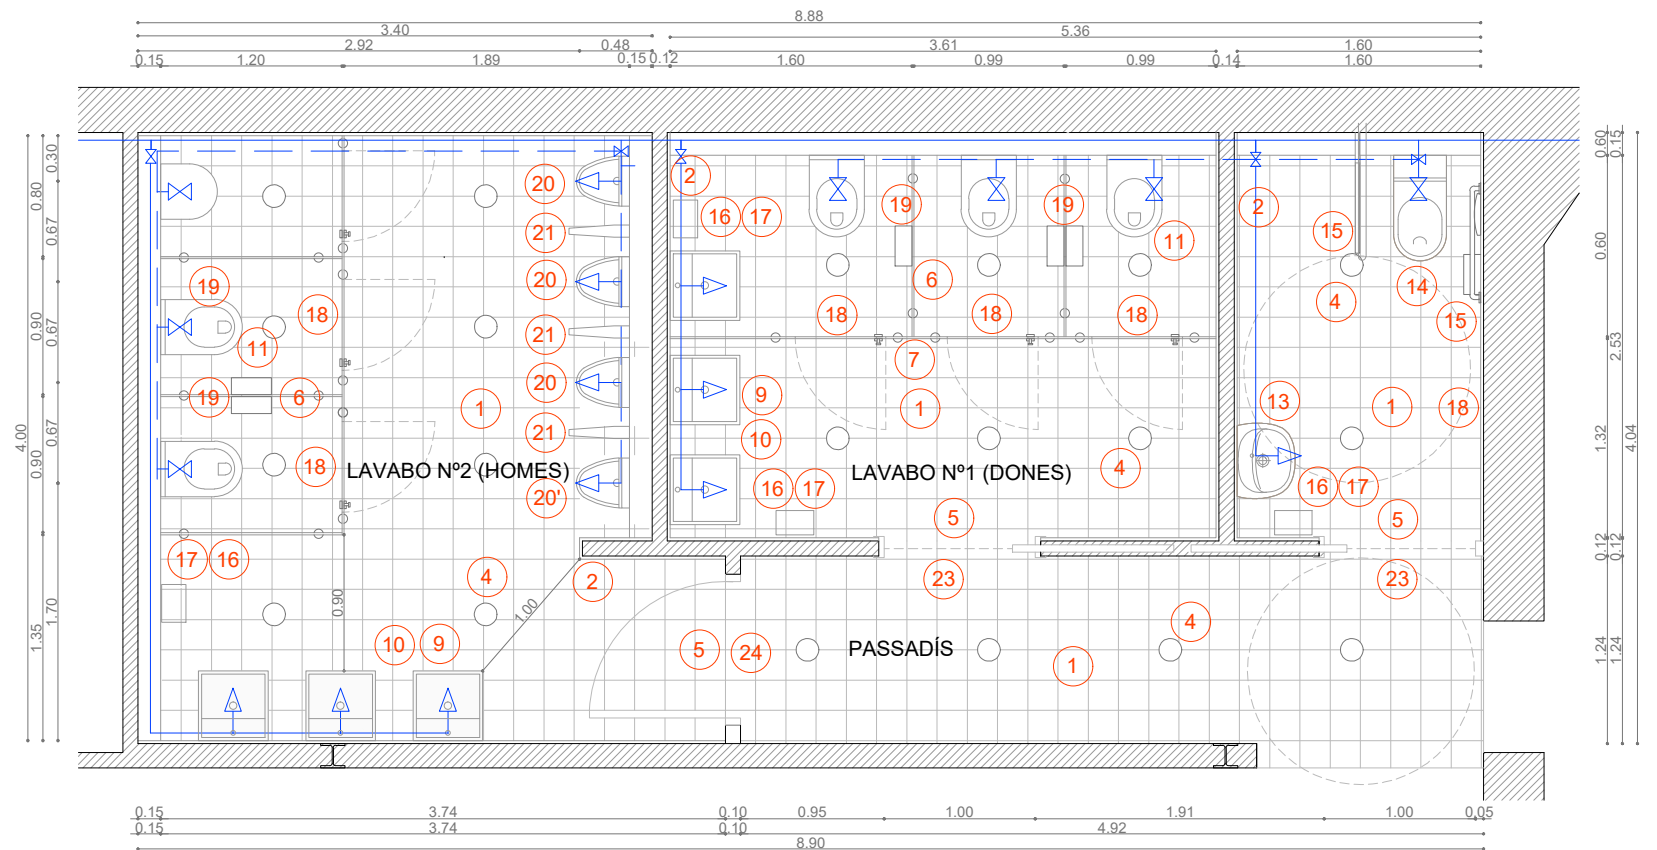
Pd02

- 1 - PAVIMENT GRES MATE 30x30
- 2 - REVESTIMENT RAJOLA MATE 20x20
- 3 - CELRÀS VINÍLIC - PLAQUES 60X60 SOBRE PERFLERIA SEMIOCULTA
- 4 - LLUMINÀRIA DOWNLIGHT LED ESPECIAL CÀMBRES HUMIDES Ø 20 cm (IP54)
- 5 - LLUMINÀRIA D' EMERGÈNCIA
- 6 - MAMPARES DIVISÒRIES LAMINAT COMPACTE 13mm
- 7 - ACCESORIS MAMPARES DIVISÒRIES D'ACER INOXIDABLE
- 8 - FERRATGES D'ACER INOXIDABLE
- 9 - PICA CERÀMICA BLANCA
- 10- AIXETA LAVABO TEMPORITZADA
- 11- INODOR
- 12- FLUXÒMETRE
- 13- PICA LAVABO ADAPAT
- 14- INODOR ADAPTAT
- 15- ACCESSORIS WC MINUS
- 16- SECAMANS ELECTRONIC
- 17- DOSIFICADOR SABÓ
- 18- PENJARROBES
- 19- PORTA ROTLLES ACER INOX
- 20- URINARI
- 20'- URINARI (INFANTIL)
- 21- PARET SEPARADORA ENTRE URINARIS
- 22- DESCÀRREGA URINARI
- 23- PORTA CORREDISSA ENCASTADA
- 24- PORTA D'UNA SOLA FULLA

Detall Lavabos nº1 i nº2. Proposta
