Document 4. DOCUMENTACIÓ GRÀFICA

Ajuntament de Badalona

OBRES DE CONSERVACIÓ I MANTENIMENT AL POLIESPORTIU DE LLEFIÀ
C.243-2022

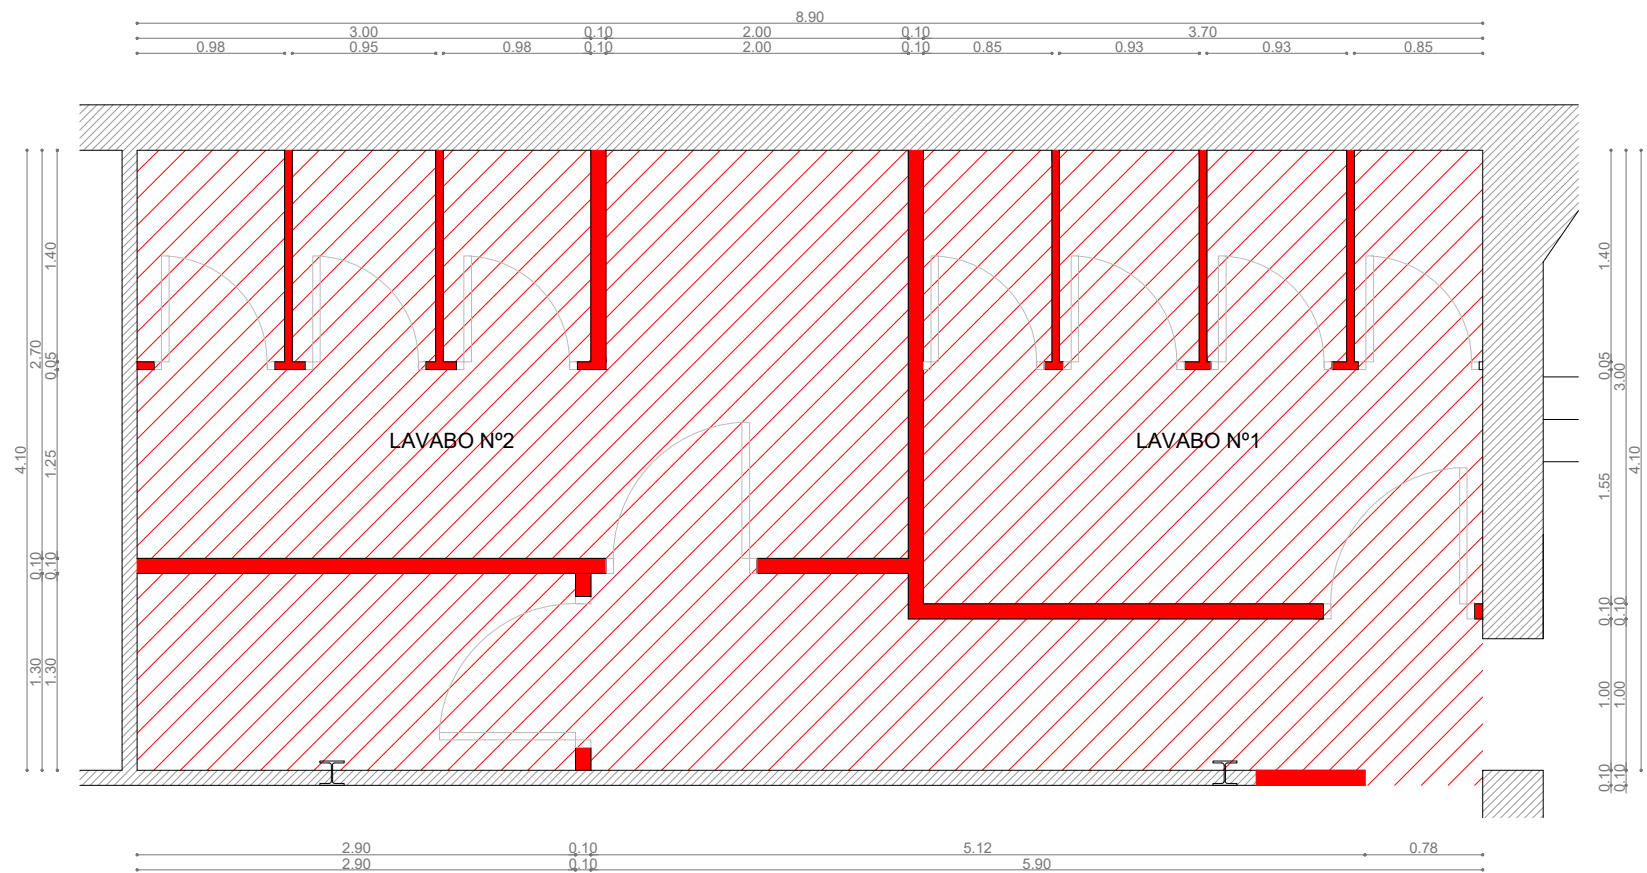
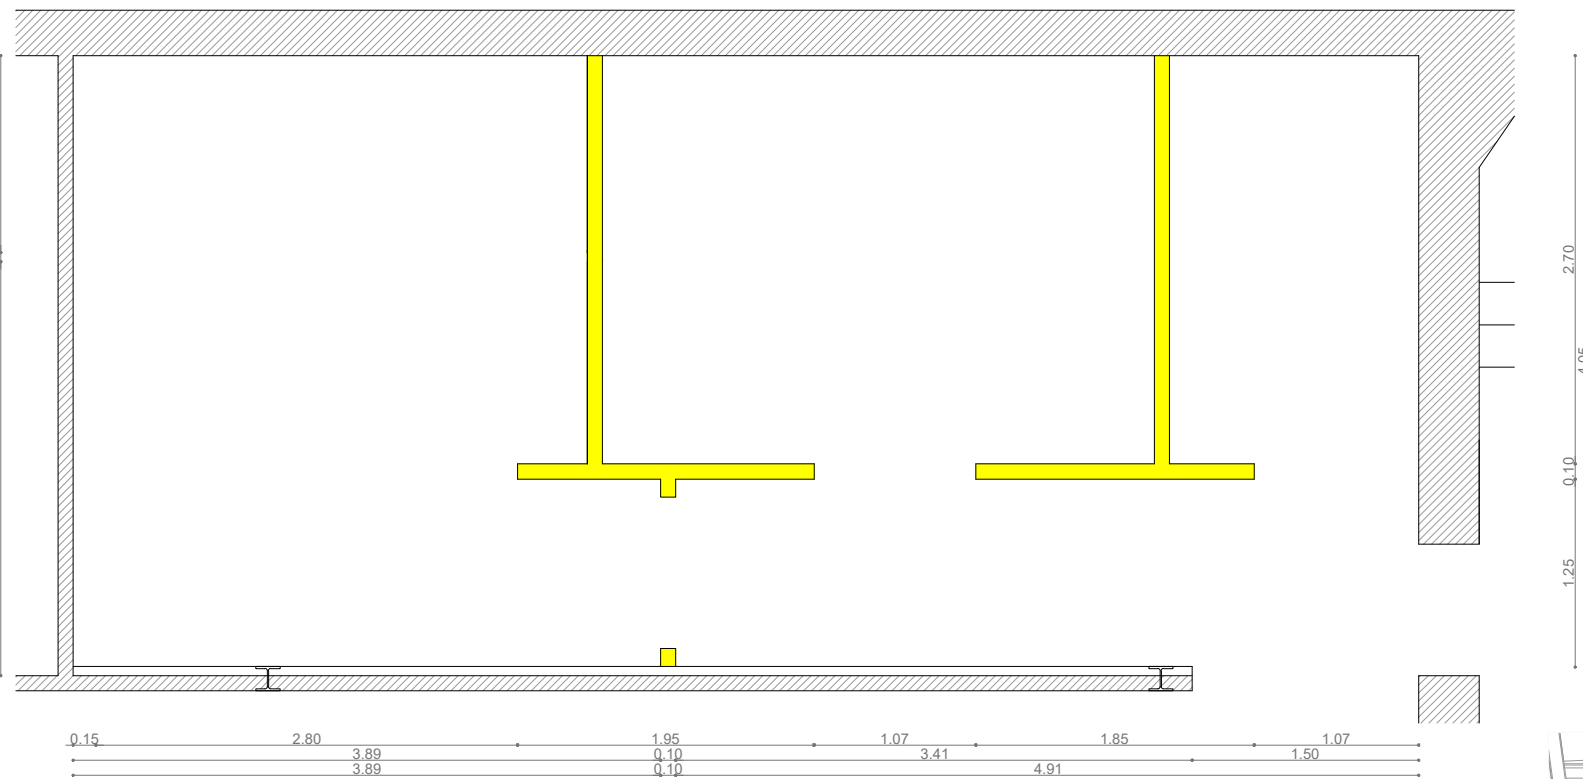
Pd03

Enderroc parets	30 ml incloses portes actuals
Enderroc paviment	37 m ² (paviment de terrazo existent)
Enderroc fals sostre	37 m ² (inclòs rastrellat de fixació)
Retirada urinaris	3 unitats
Retirada lavabos	5 unitats
Retirada inodors	7 unitats
Retirada portes	10 unitats
Retirada miralls	5 unitats
Retirada instal.lacions existents: cablejat, canalitzacions, enllumenat,...

Construcció parets de 7.5 cm	13 ml incloses forats portes i ml portes correderes
Paviment de gres mate	37 m ² (paviment de terrazo existent)
cel ras vinílic (plaq. 60x60)	37 m ² (inclòs rastrellat de fixació)

Detall Lavabos nº1 i nº2. Enderroc i obra nova

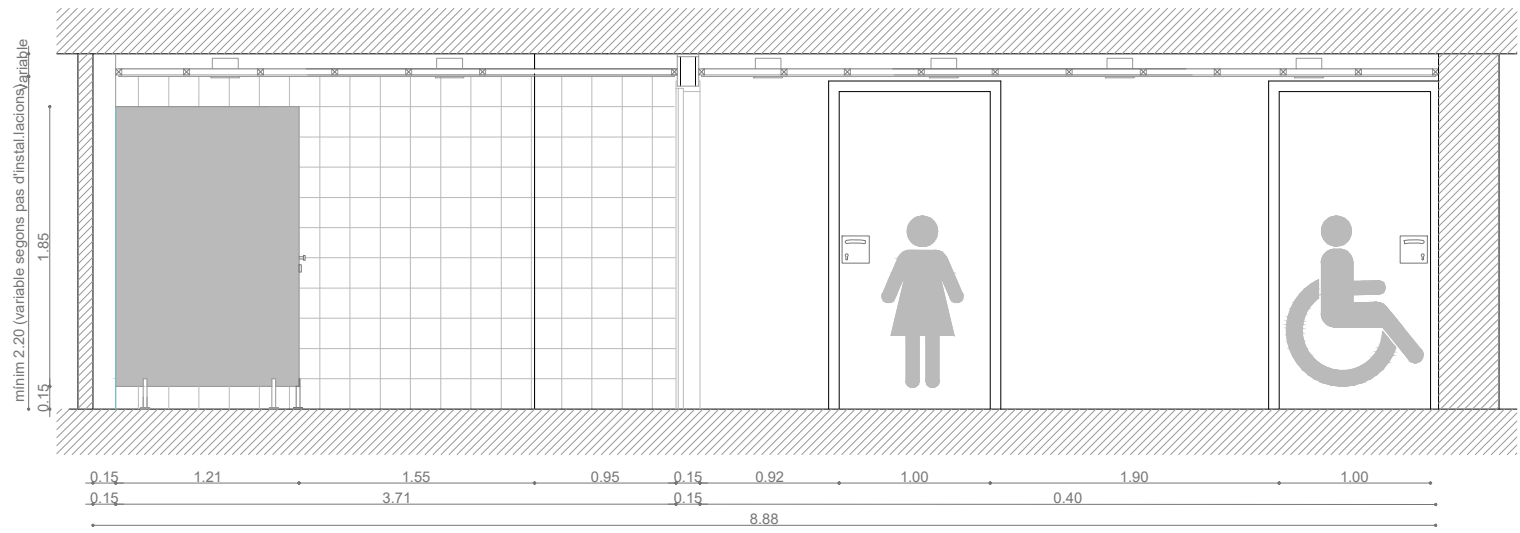
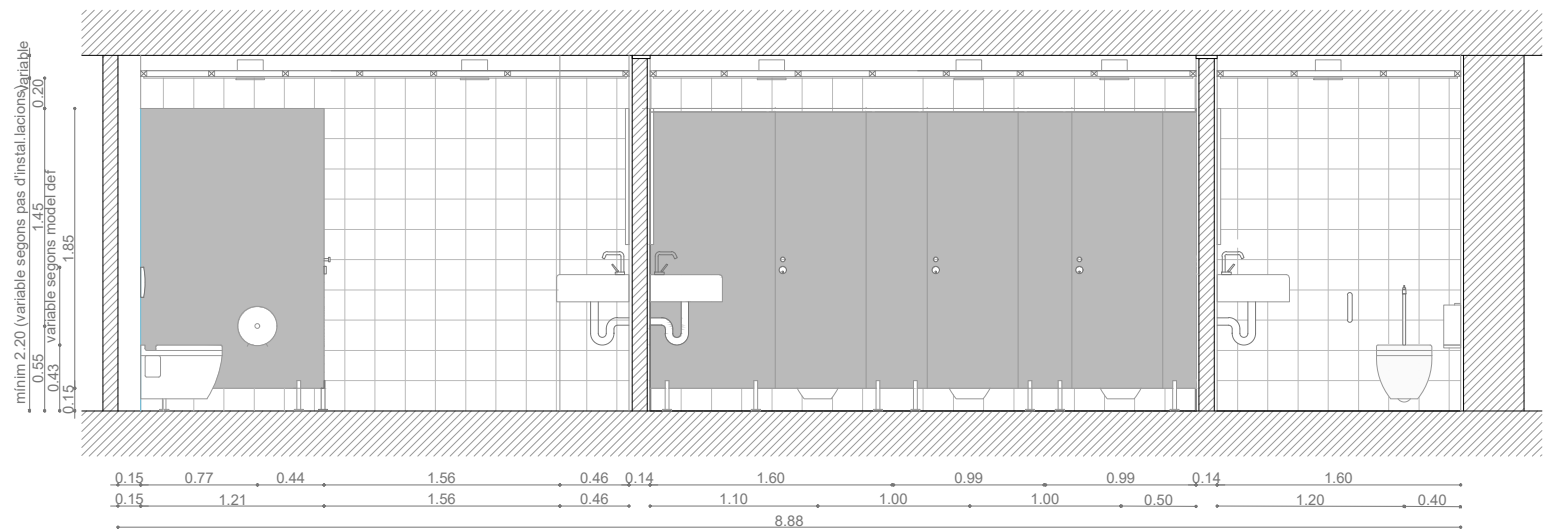
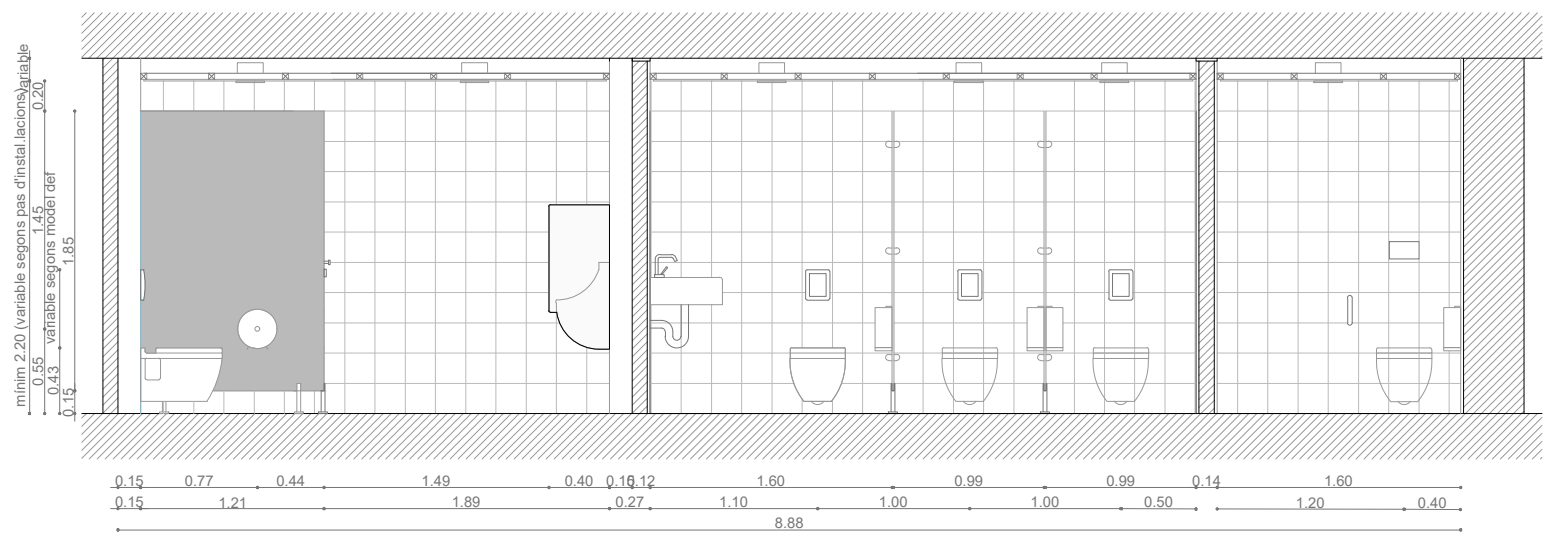
Pd04

ALÇAT-SECCIÓ C C'

ALÇAT-SECCIÓ B B'

ALÇAT-SECCIÓ A A'

Detall Lavabos nº1 i nº2. Alçats-seccions.

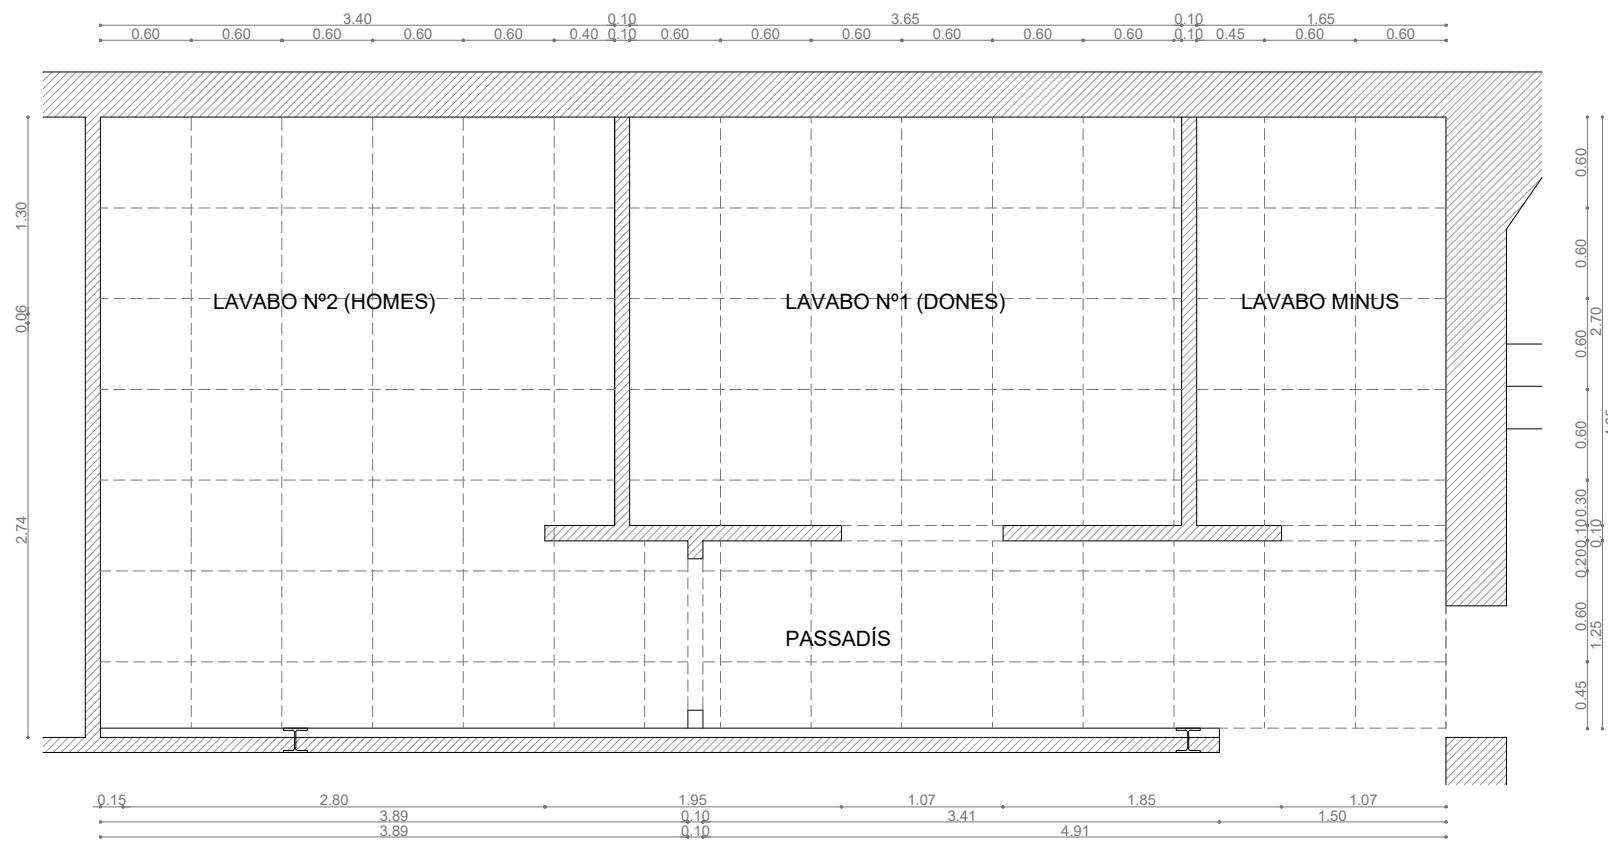
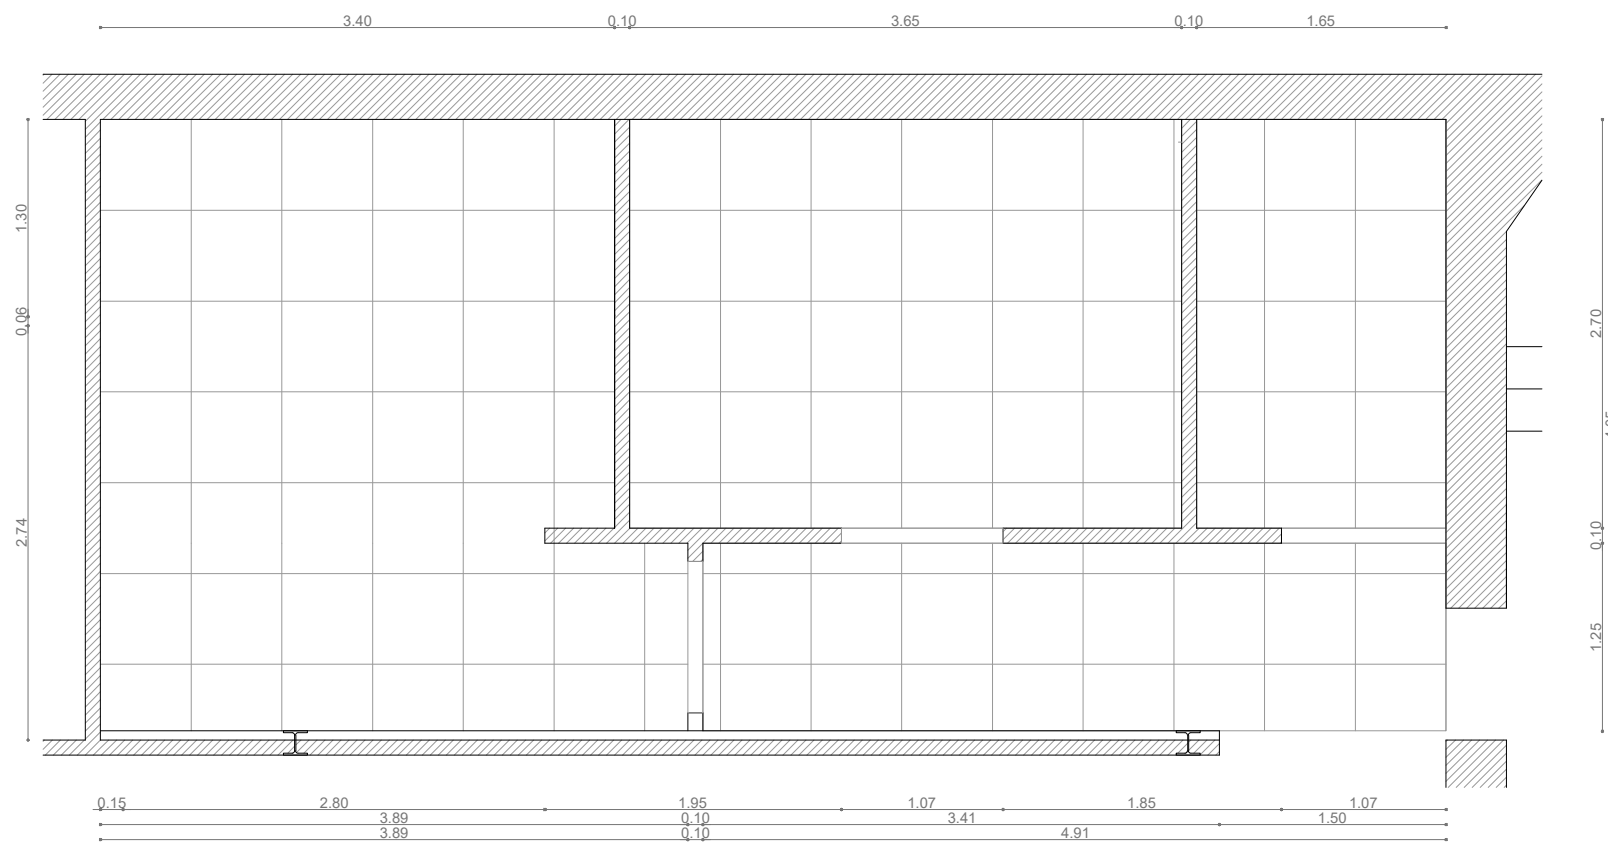
Pd05

Detall Lavabos n°1 i n°2. Esquema especejament i estructura cel ras

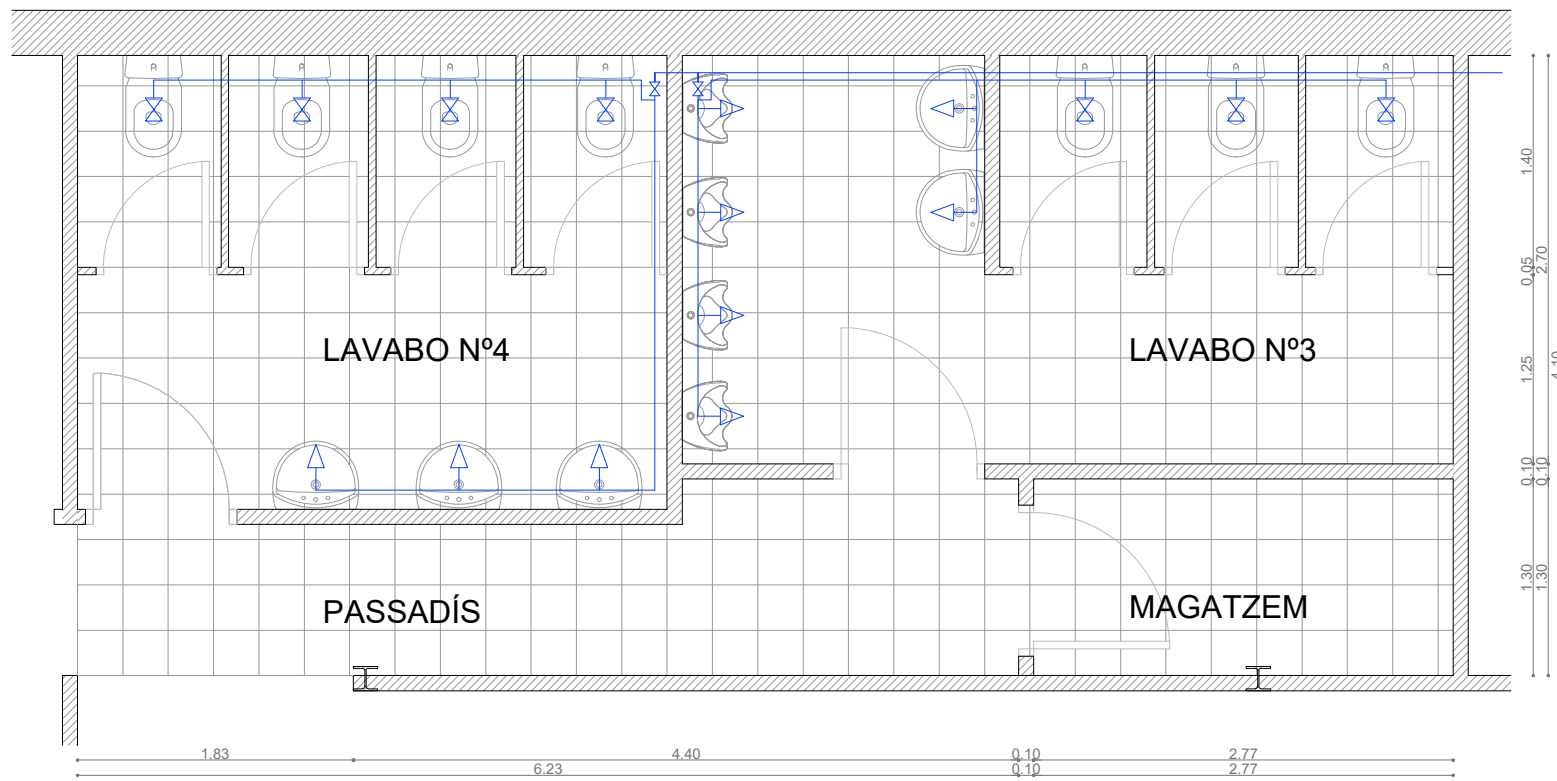
Pd06

LAVABO N°2 (HOMES)	13.75 m ²
LAVABO N°1 (DONES)	11.70 m ²
MAGATZEM	3.60 m ²
PASSADÍS	6.90 m ²

Detall lavabos n°3 i n°4. Estat actual.

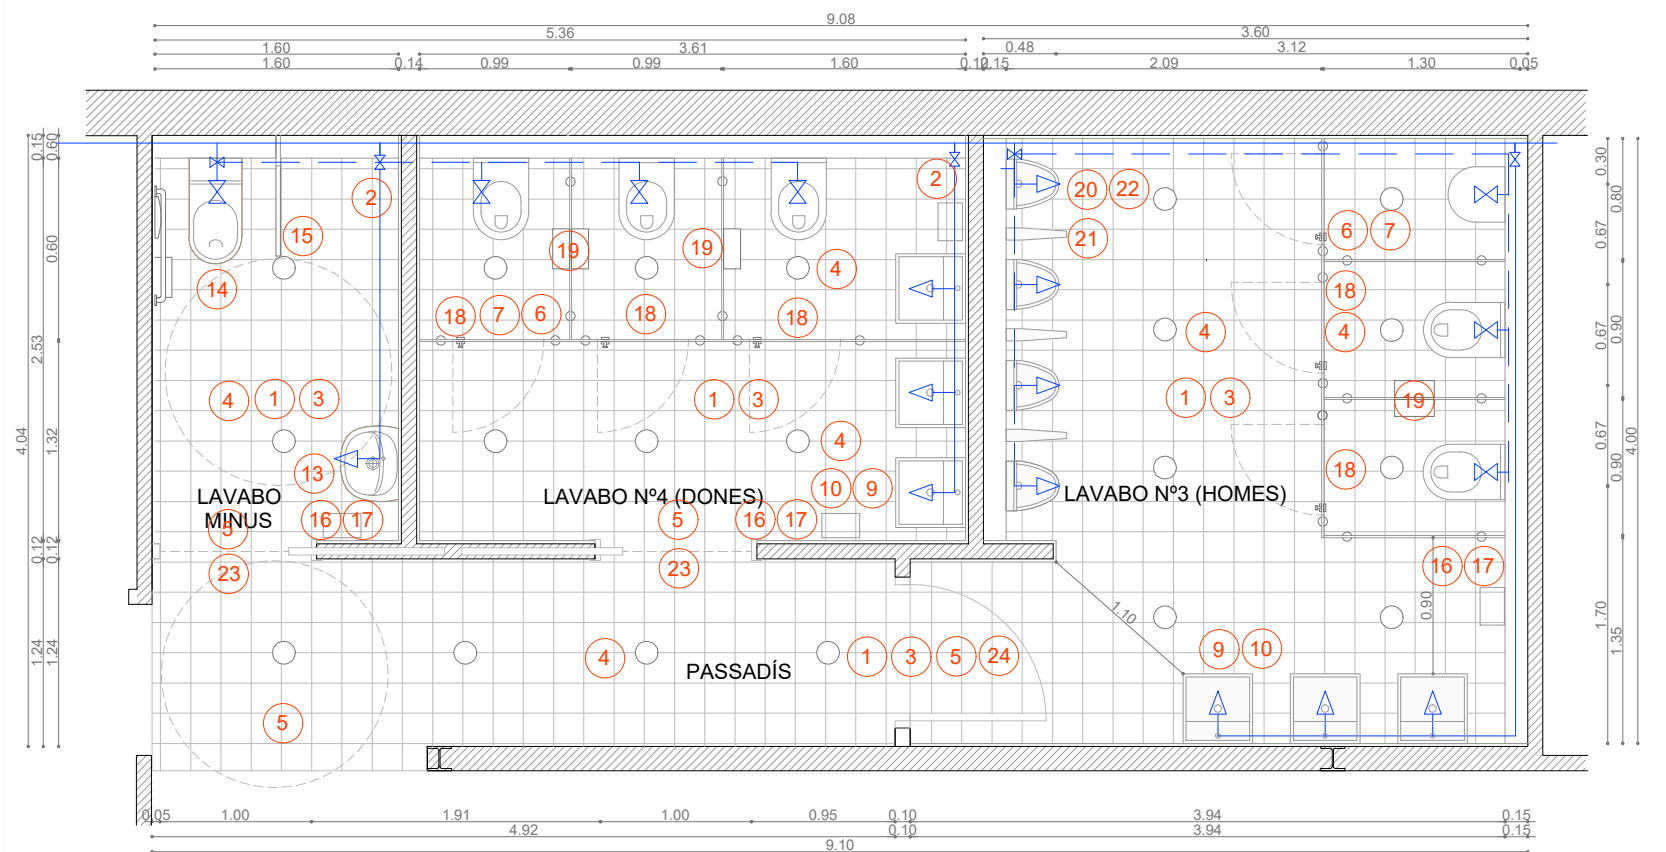
Pd07

- 1 - PAVIMENT GRES MATE 30x30
- 2 - REVESTIMENT RAJOLA MATE 20x20
- 3 - CELRÀS VINÍLIC - PLAQUES 60X60 SOBRE PERFILERIA SEMIOCULTA
- 4 - LLUMINÀRIA DOWNLIGHT LED ESPECIAL CÀMBRES HUMIDES Ø 20 cm (IP54)
- 5 - LLUMINÀRIA D' EMERGÈNCIA
- 6 - MAMPARES DIVISÒRIES LAMINAT COMPACTE 13mm
- 7 - ACCESORIS MAMPARES DIVISÒRIES D'ACER INOXIDABLE
- 8 - FERRATGES D'ACER INOXIDABLE
- 9 - PICA CERÀMICA BLANCA
- 10- AIXETA LAVABO TEMPORITZADA
- 11- INODOR
- 12- FLUXÒMETRE
- 13- PICA LAVABO ADAPTAT
- 14- INODOR ADAPTAT
- 15- ACCESSORIS WC MINUS
- 16- SECAMANS ELECTRONIC
- 17- DOSIFICADOR SABÓ
- 18- PENJARROBES
- 19- PORTA ROTLLES ACER INOX
- 20- URINARI
- 20'- URINARI (INFANTIL)
- 21- PARET SEPARADORA ENTRE URINARIS
- 22- DESCÀRREGA URINARI
- 23- PORTA CORREDISSA ENCASTADA
- 24- PORTA D'UNA SOLA FULLA

Detall lavabos n°3 i n°4. Proposta

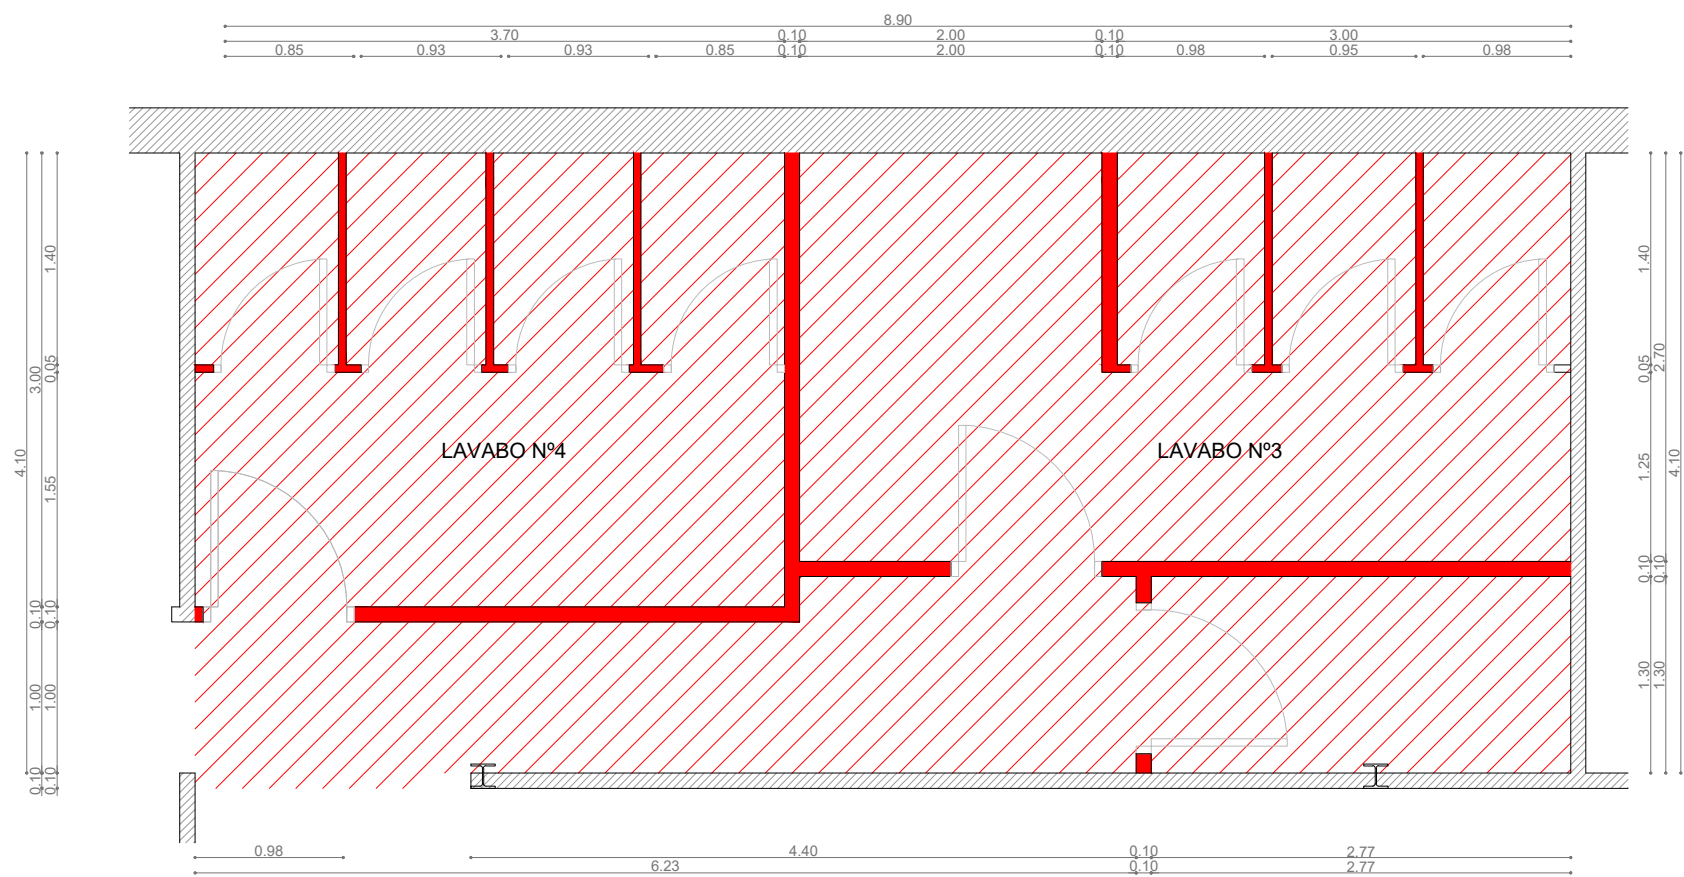
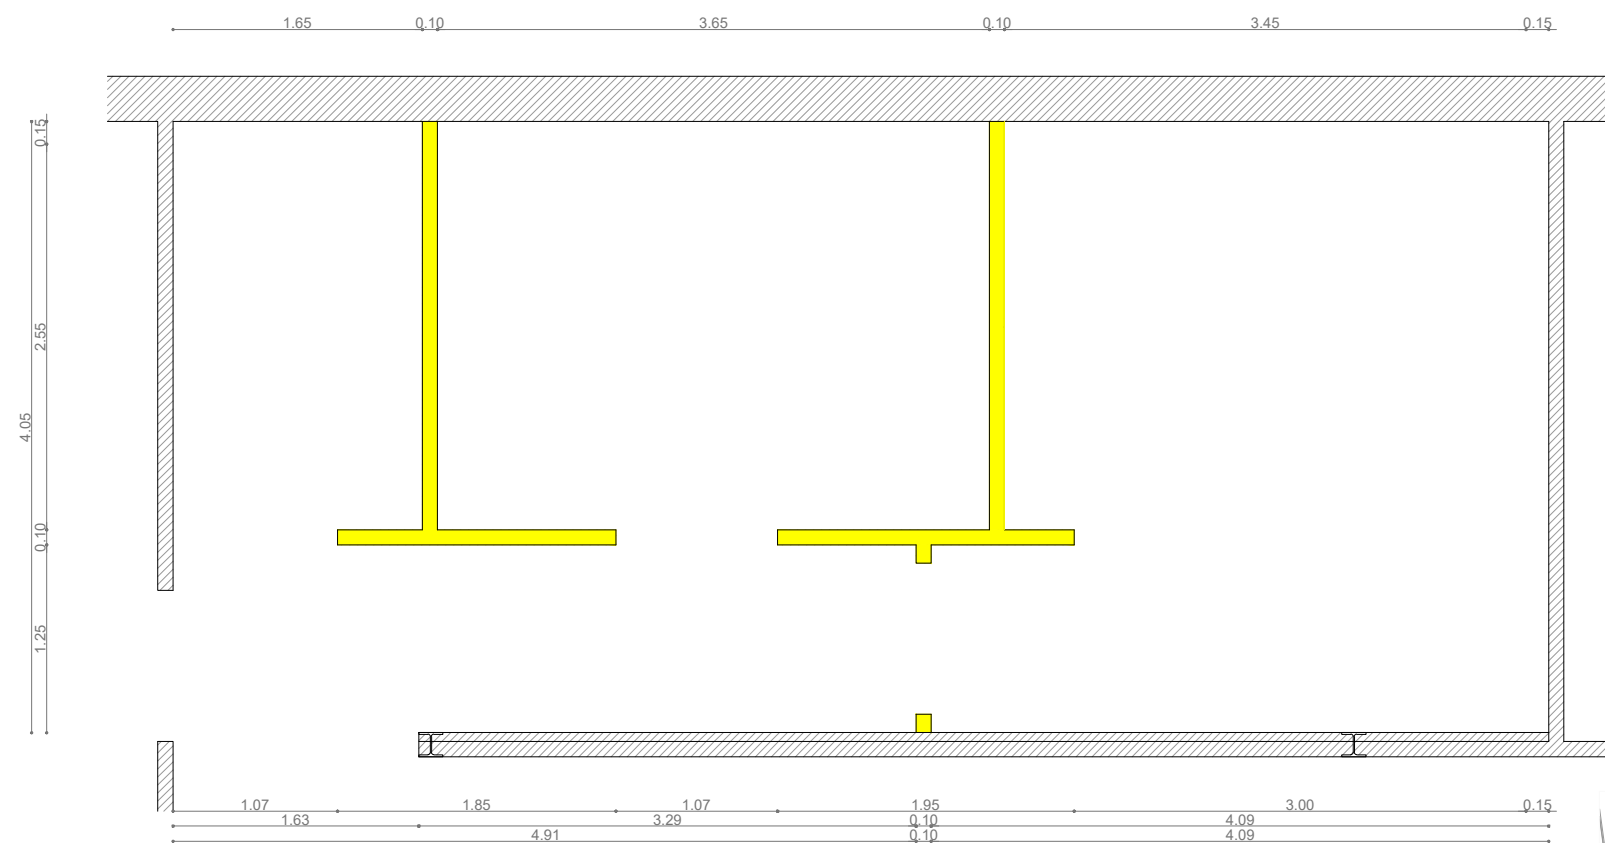
Pd08

Enderroc parets	30 ml incloses portes actuals
Enderroc paviment	37 m ² (paviment de terrazo existent)
Enderroc fals sostre	37 m ² (inclòs rastrellat de fixació)
Retirada urinaris	3 unitats
Retirada lavabos	5 unitats
Retirada inodors	7 unitats
Retirada portes	10 unitats
Retirada miralls	5 unitats
Retirada instal.lacions existens: cablejat, canalitzacions, enllumenat,...

Construcció parets de 7.5 cm	13 ml incloses forats portes i ml portes correderes
Paviment de gres mate	37 m ² (paviment de terrazo existent)
Cel ras vinílic (plaq. 60x60)	37 m ² (inclòs rastrellat de fixació)

Detall lavabos nº3 i nº4. Enderroc i obra nova

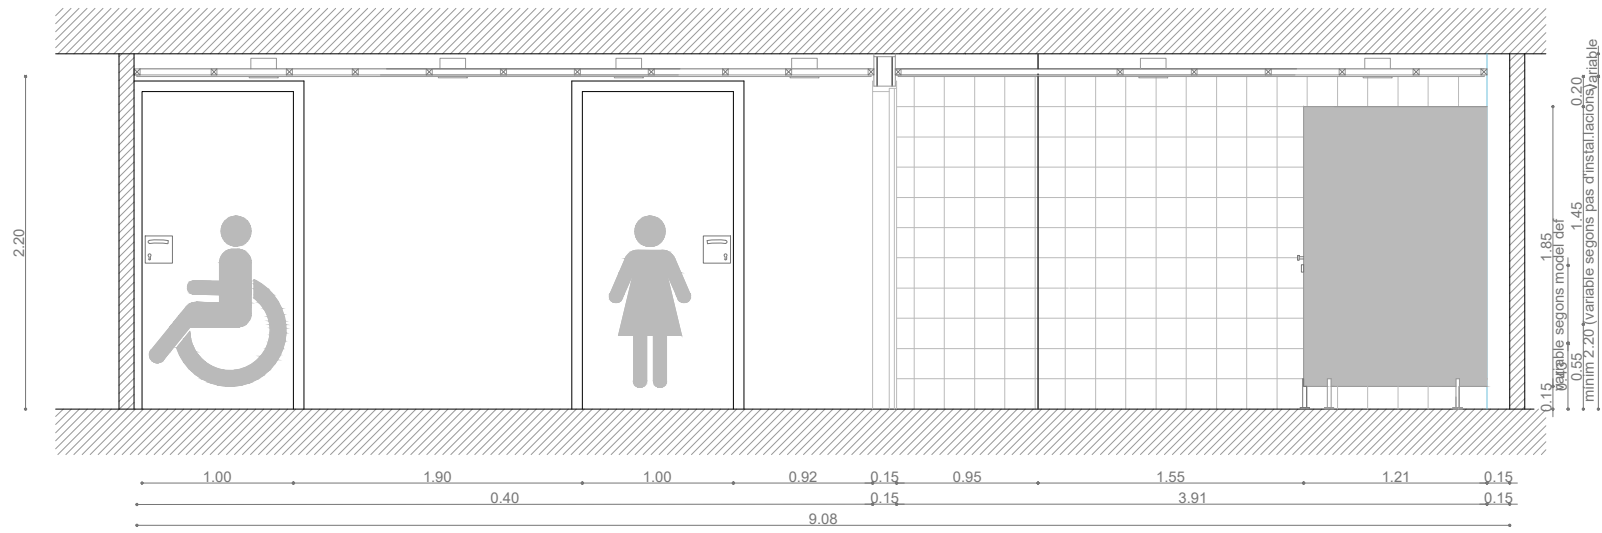
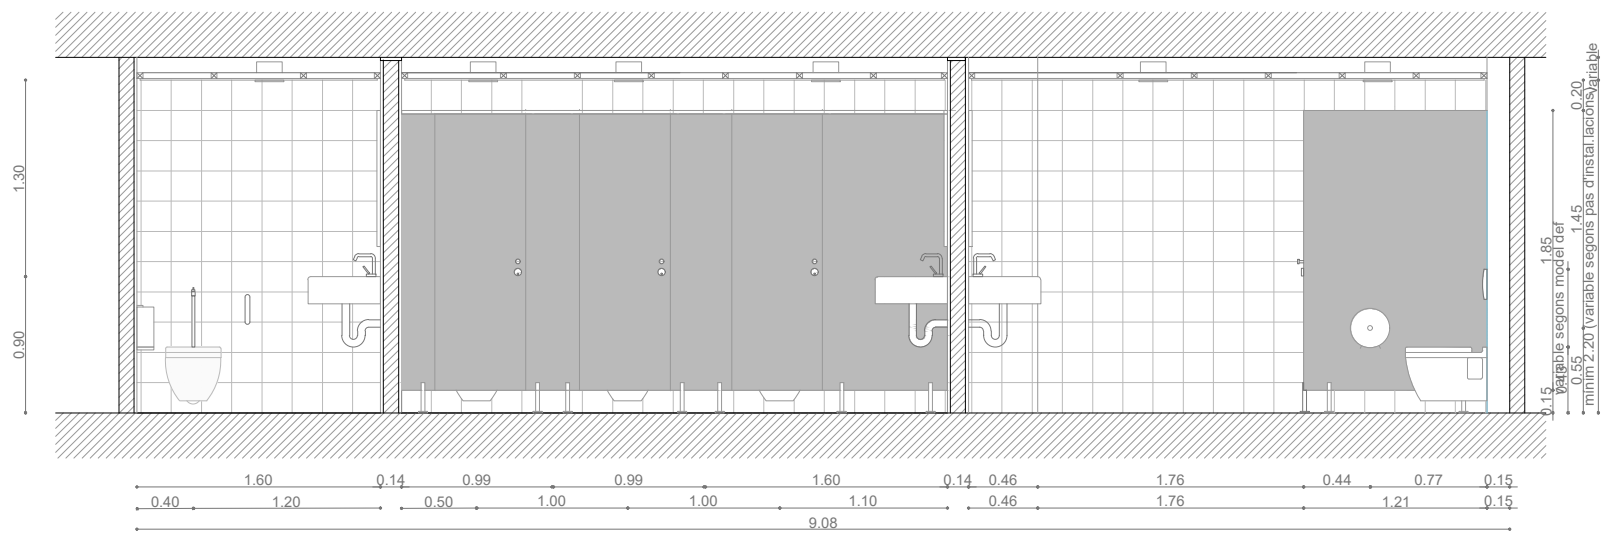
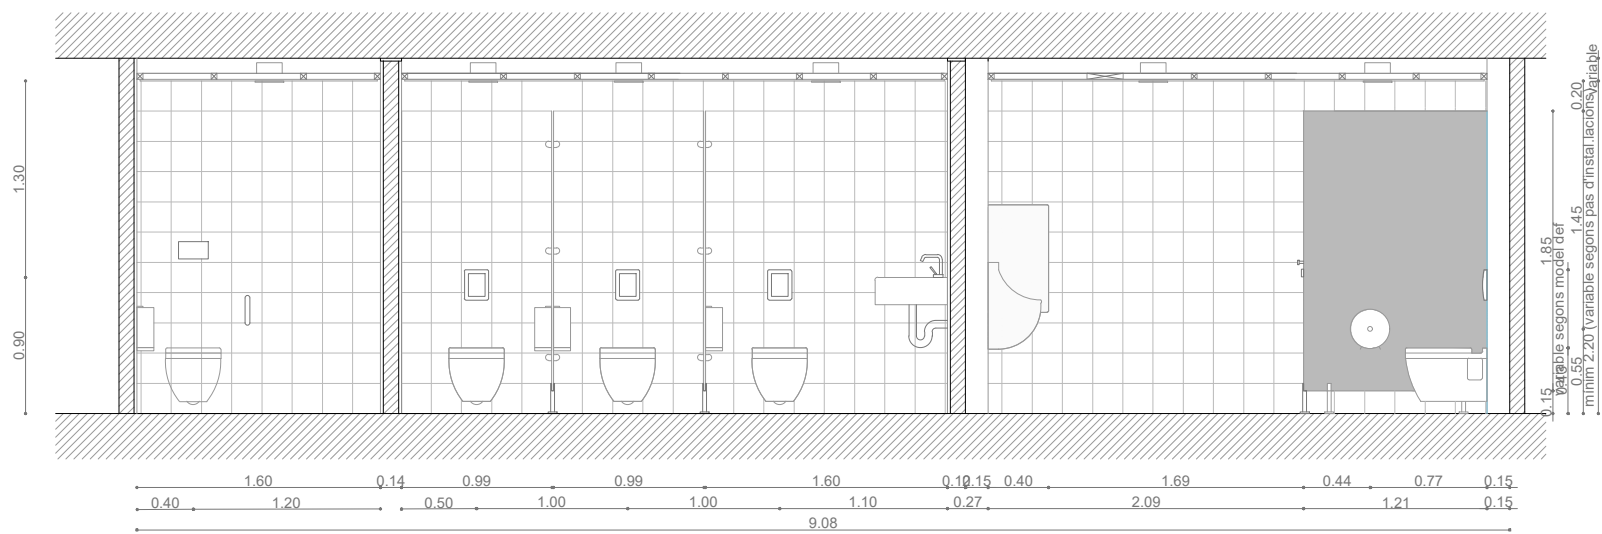
Pd09

ALÇAT-SECCIÓ C C'

ALÇAT-SECCIÓ B B'

ALÇAT-SECCIÓ A A'

Detall lavabos nº3 i nº4. Alçats-seccions.

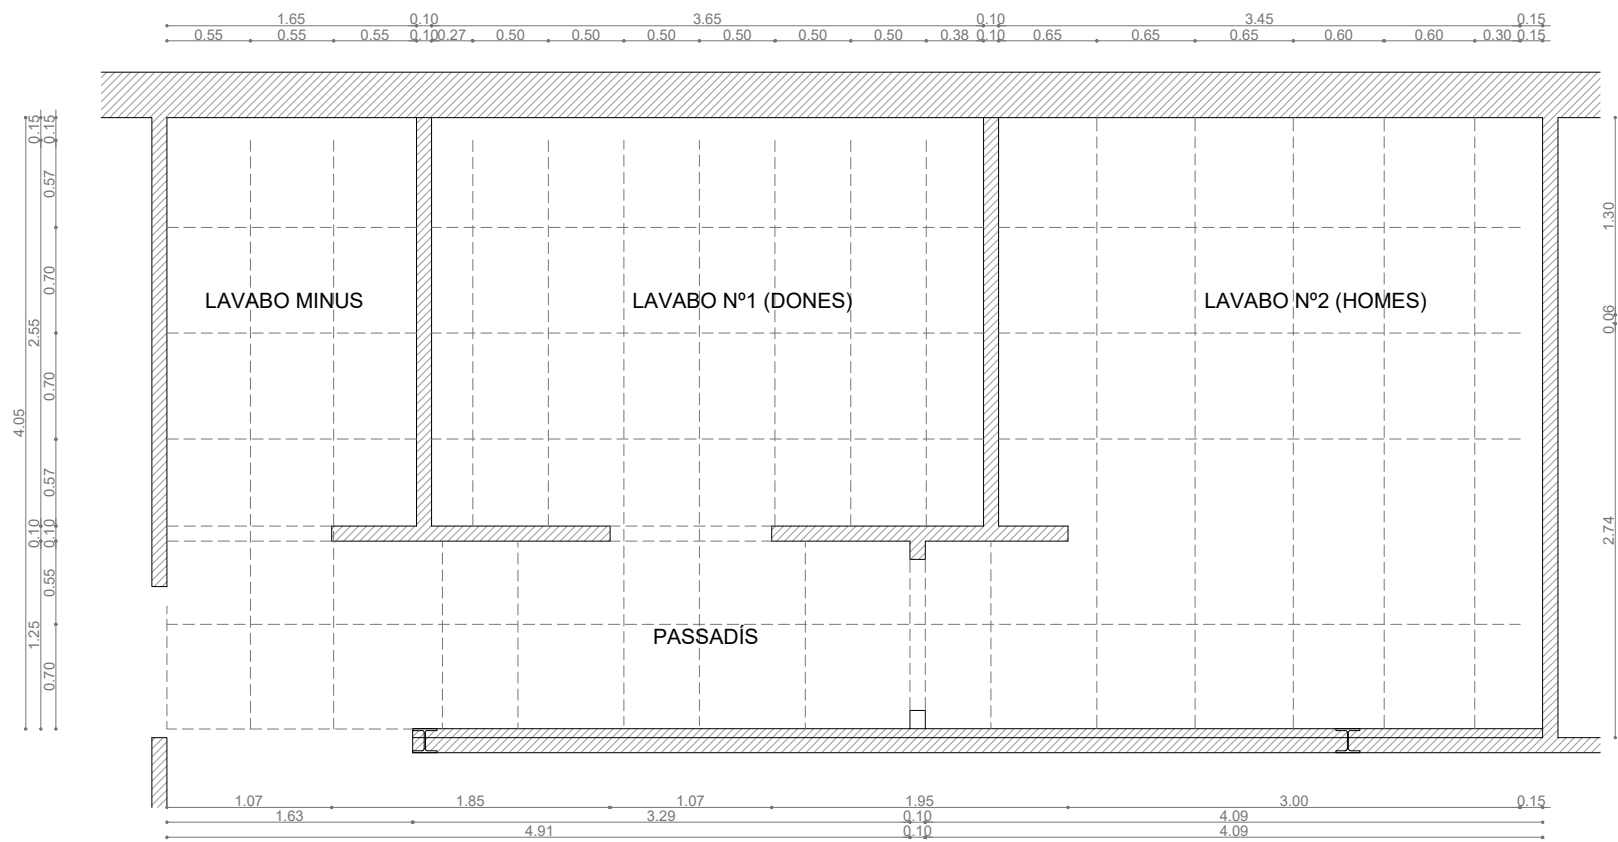
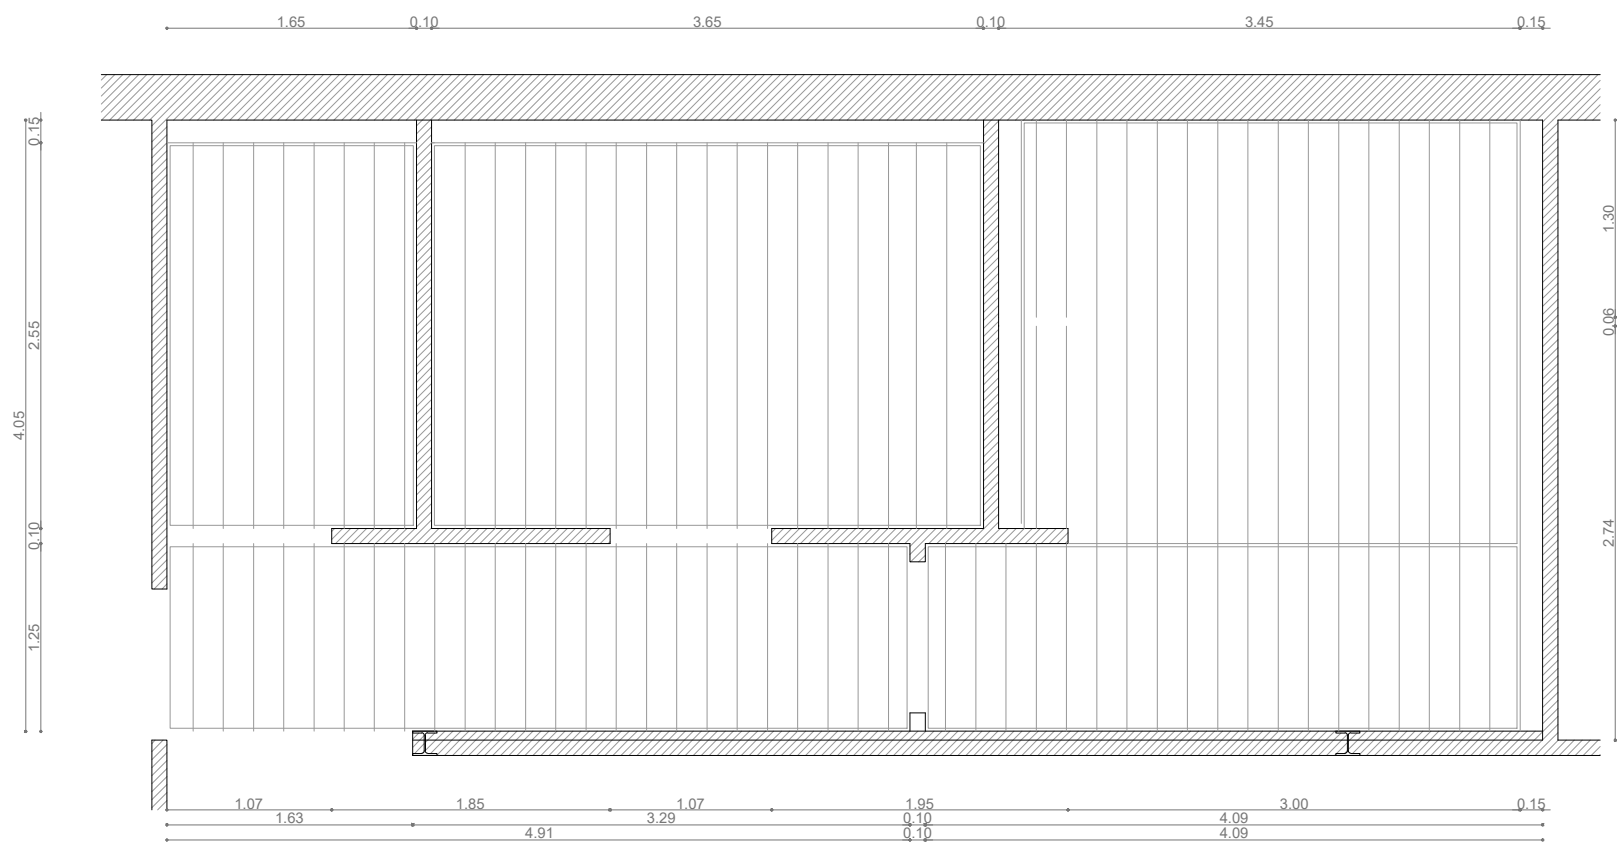
Pd10

Detall lavabos n°3 i n°4. Esquema especejament i estructura cel ras

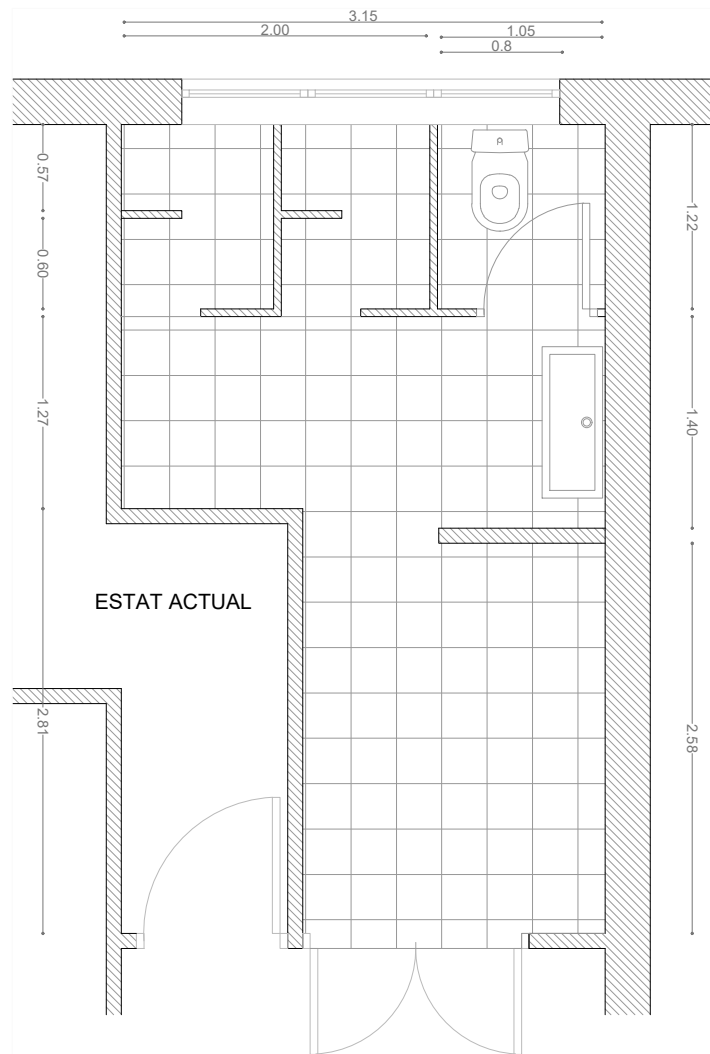
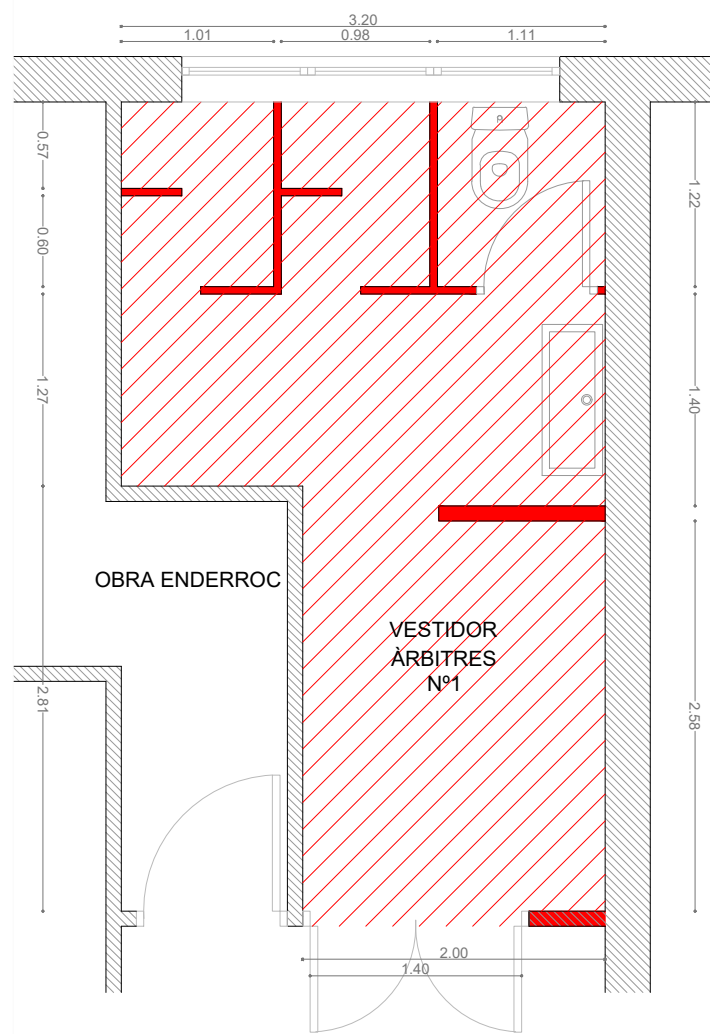
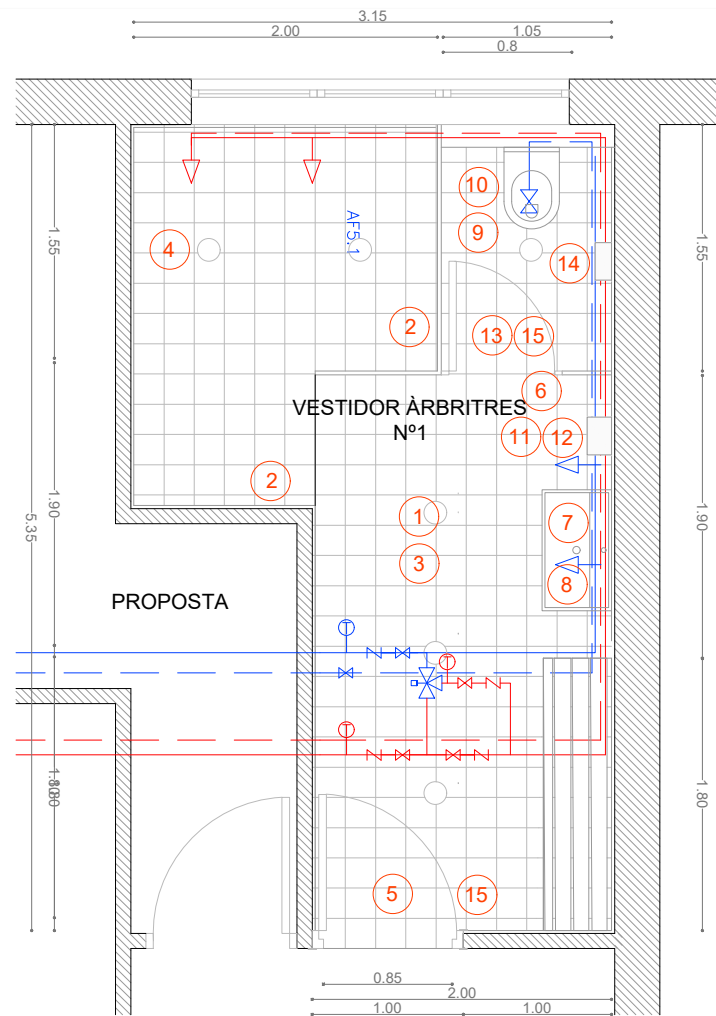
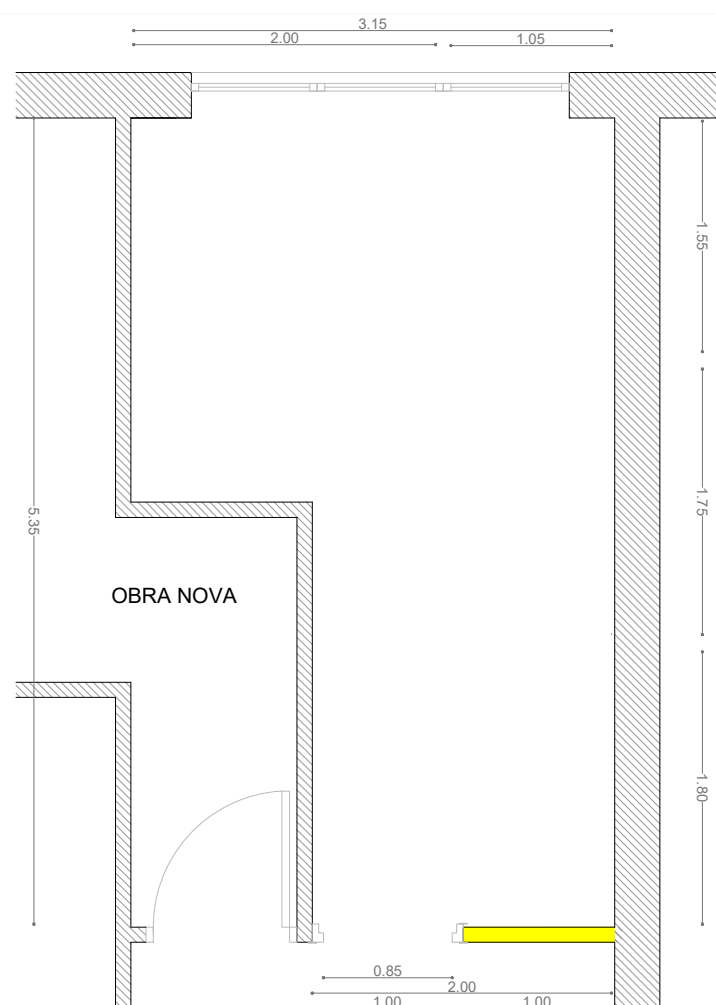
Pd11

- 1 - PAVIMENT GRES MATE 30x30
- 2 - REVESTIMENT RAJOLA MATE 20x20
- 3 - CELRÀS VINÍLIC - PLAQUES 60X60 SOBRE PERFILERIA SEMIOCULTA
- 4 - LLUMINÀRIA DOWNLIGHT LED ESPECIAL CÀMERE HUMIDES Ø 20 cm (IP65 ZONA DUTXES, LA RESTA IP54)
- 5 - LLUMINÀRIA D' EMERGÈNCIA
- 6 - FERRATGES D'ACER INOXIDABLE
- 7 - PICA CERÀMICA BLANCA
- 8 - AIXETA LAVABO TEMPORITZADA
- 9 - INODOR
- 10- FLUXÒMETRE
- 11- SECAMANS ELECTRONIC
- 12- DOSIFICADOR SABÓ
- 13- PENJARROBES
- 14- PORTA ROTLLES ACER INOX
- 15- PORTA D'UNA SOLA FULLA

Detall Vestidor Àrbitres n°1. Estat actual/Proposta/Obra Enderroc/ Obra Nova
