Document 4. DOCUMENTACIÓ GRÀFICA

Ajuntament de Badalona

OBRES DE CONSERVACIÓ I MANTENIMENT AL POLIESPORTIU DE LLEFIÀ
C.243-2022

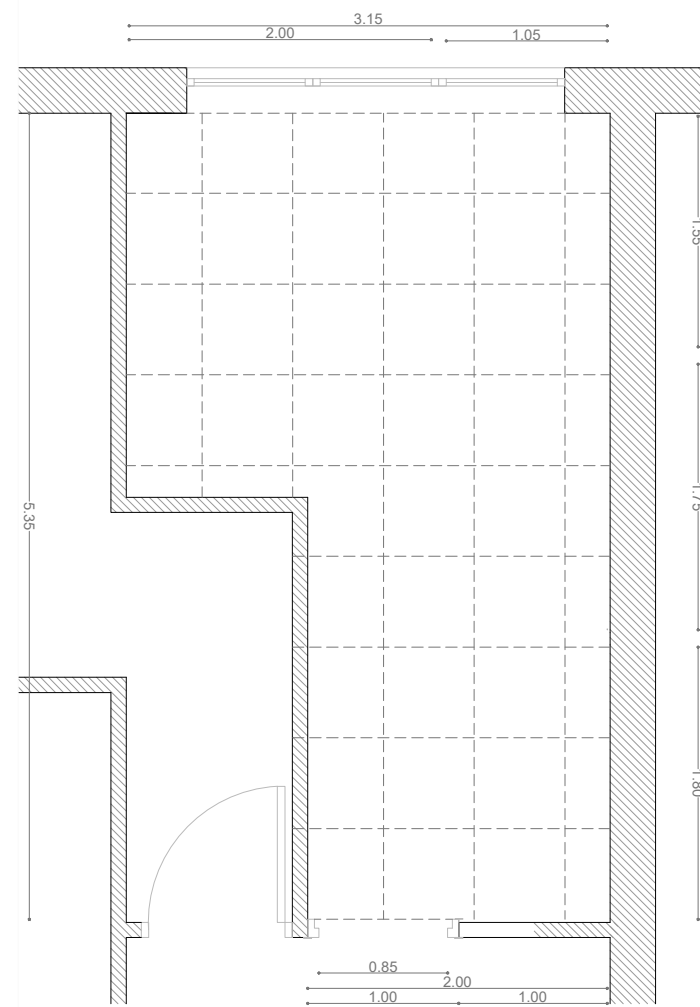
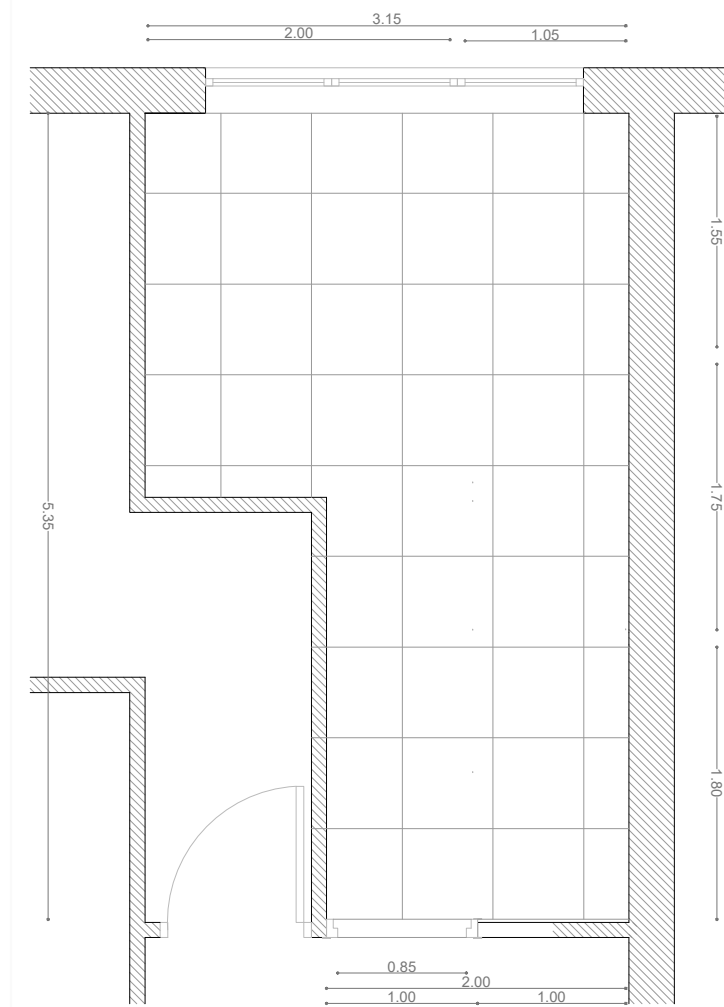
Esquema estructura fals sostre

Esquema plaques fals sostre

Detall vestidor àrbitres nº1. Alçats-secció. Esquema especejament i estructura cel ras **Pd12**

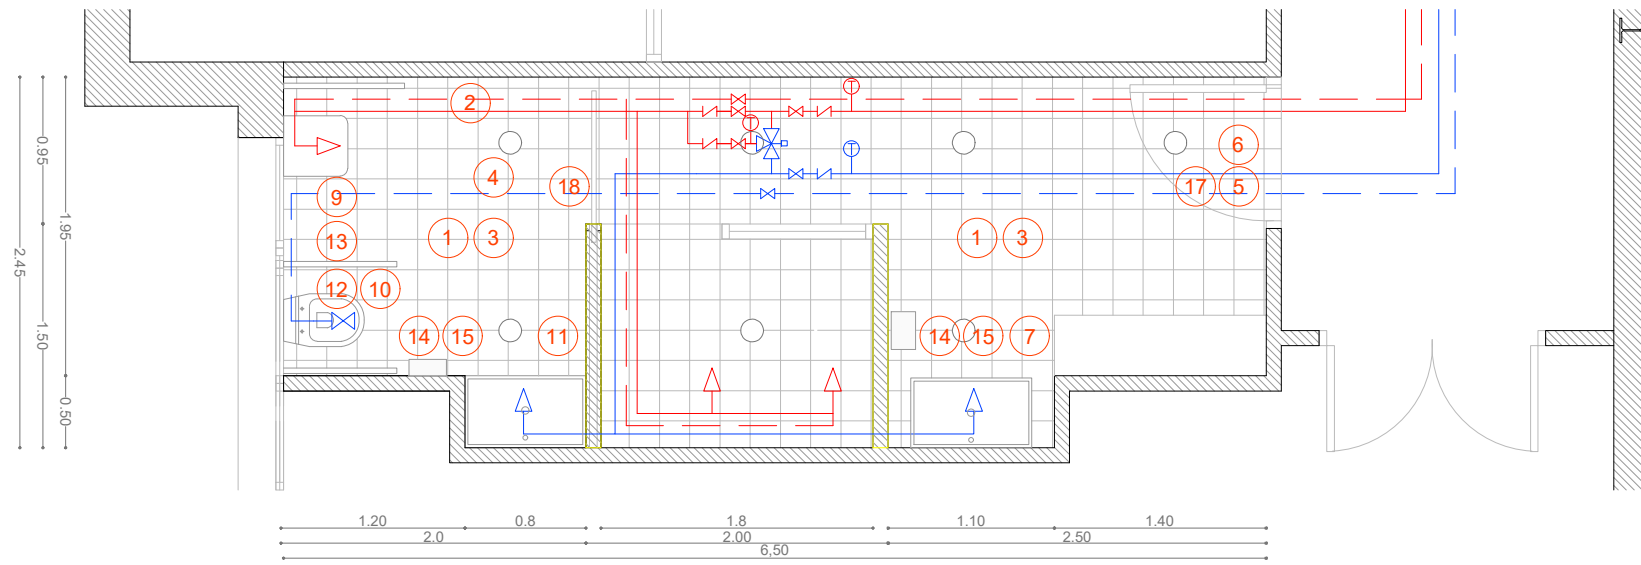
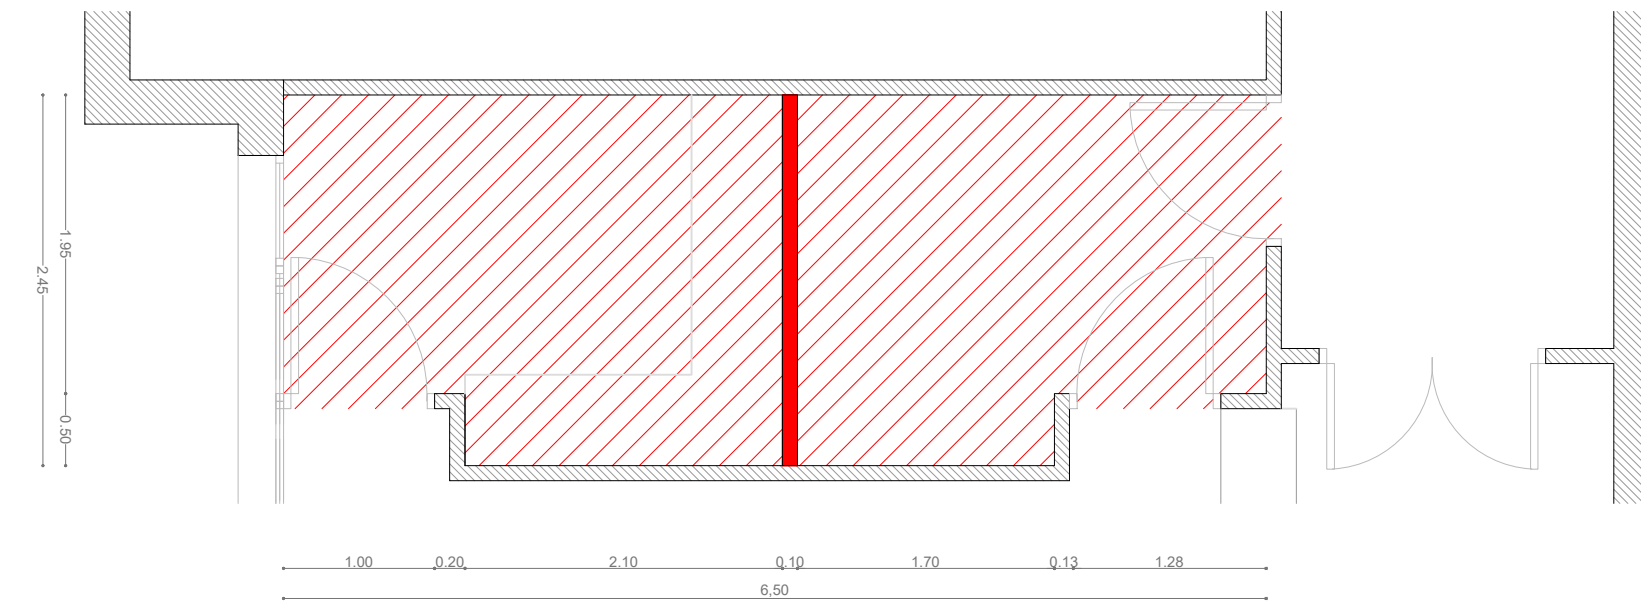
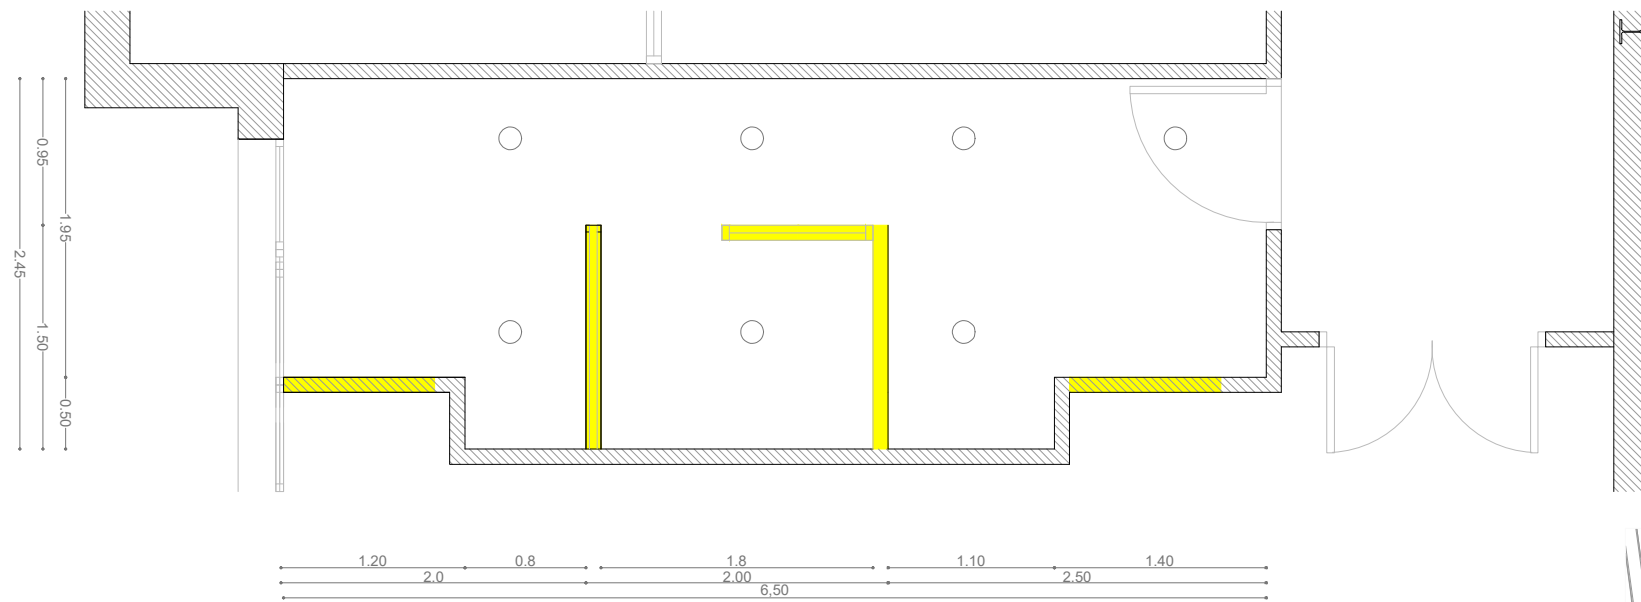
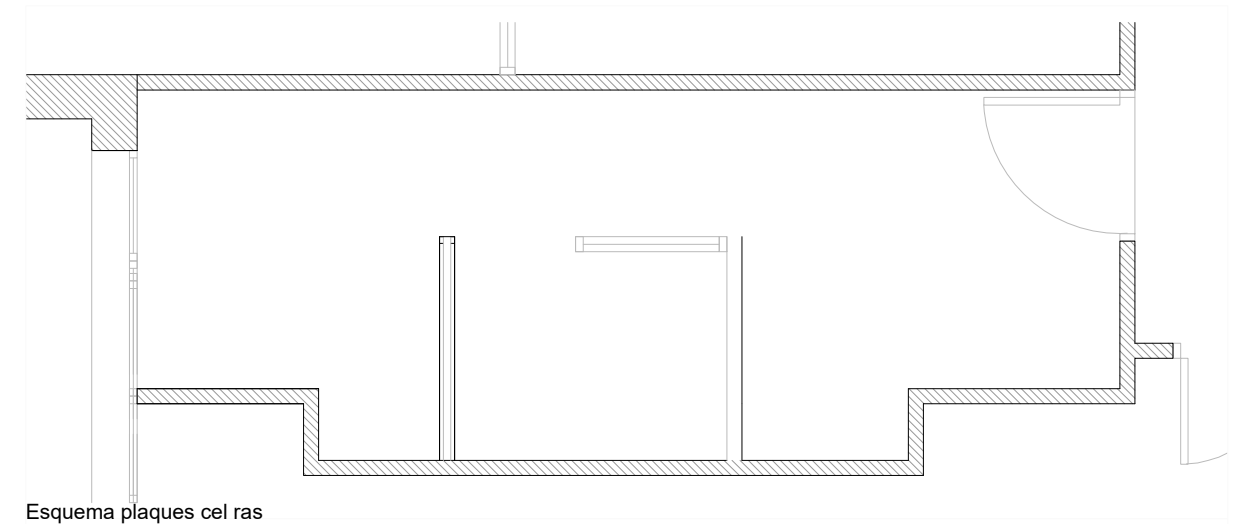
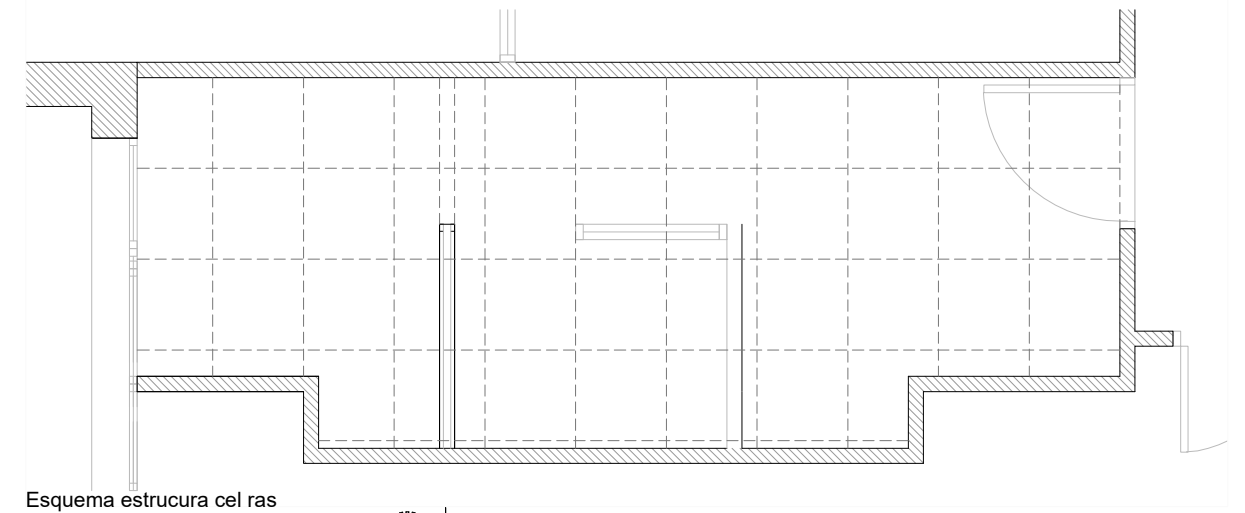
Pd13

Detall vestidor àrbitres nº2. Estat actual/Proposta/Obra Enderroc/ Obra Nova

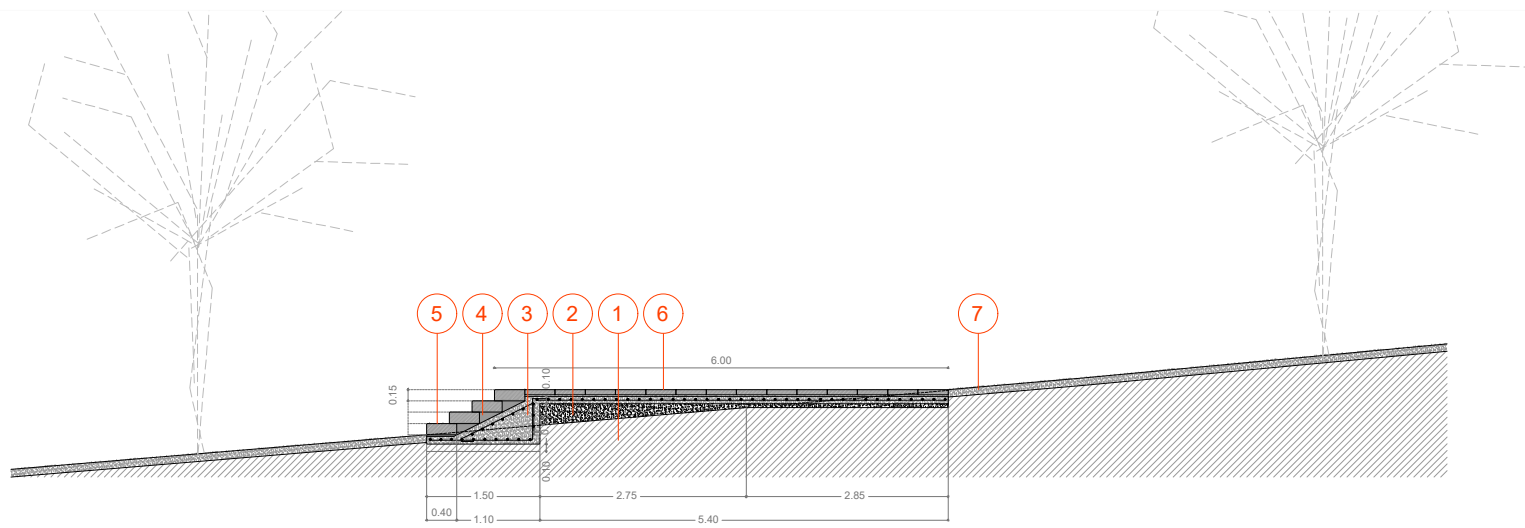
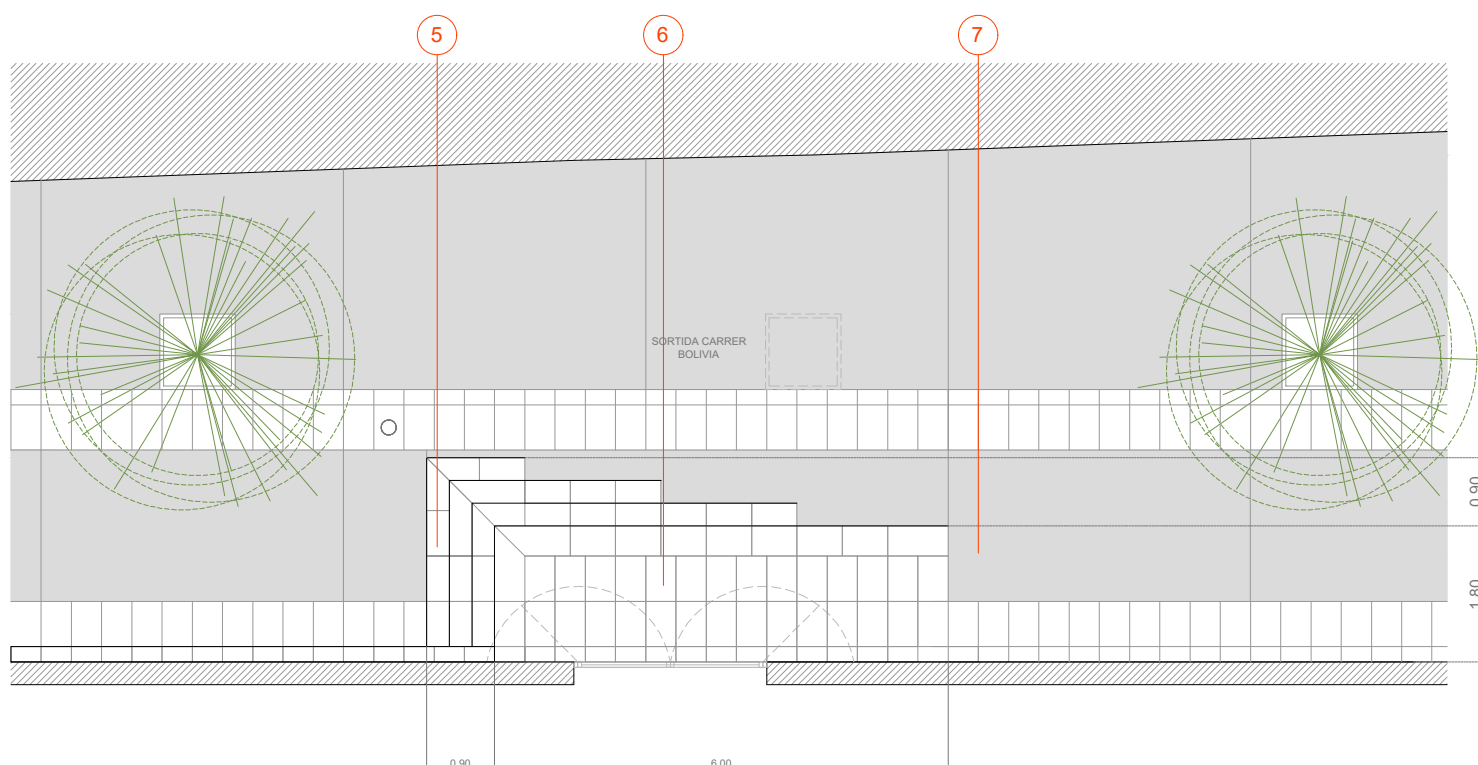
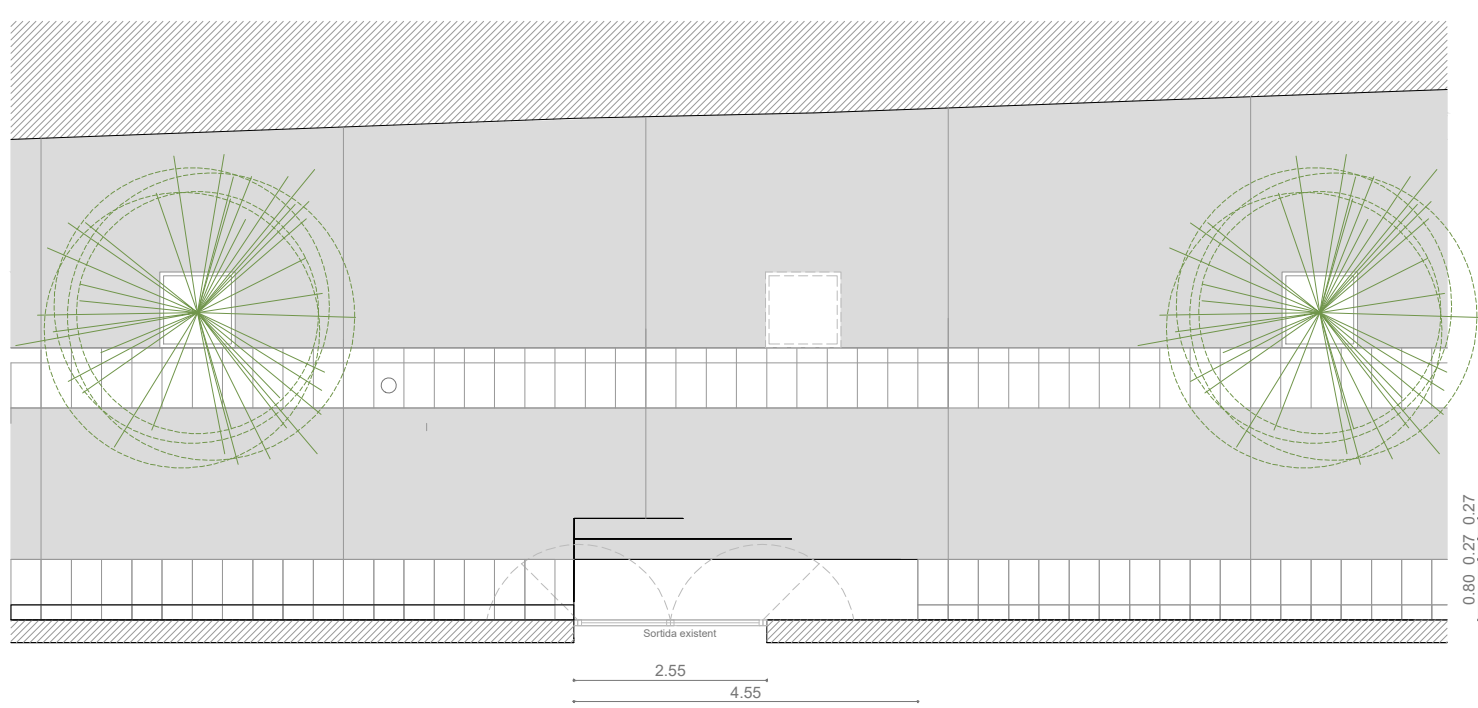
Pd14

- 1 - PAVIMENT GRES MATE 30x30
- 2 - SAULÓ COMPACTAT
- 3 - FORMIGÓ ARMAT PER A FORMACIÓ PENDENT ESCALA
- 4 - MORTER PER A FORMACIÓ DE GRAONAT
- 5 - GRAÓ PREFABRICAT DE FORMIGÓ 60X40X15 O 100X40X15 (TIPUS ATRIUM D'ICA O SIMILAR)
- 6 - LLOSES DE FORMIGÓ PREFABRICAT DE 20x40 I 40X60 (TIPUS LLOSA CONNECTA D'ICA O SIMILAR)
- 7 - PAVIMENT DE FORMIGÓ EXISTENT

Arranjament puntual urbanització exterior. Carrer Bolívia

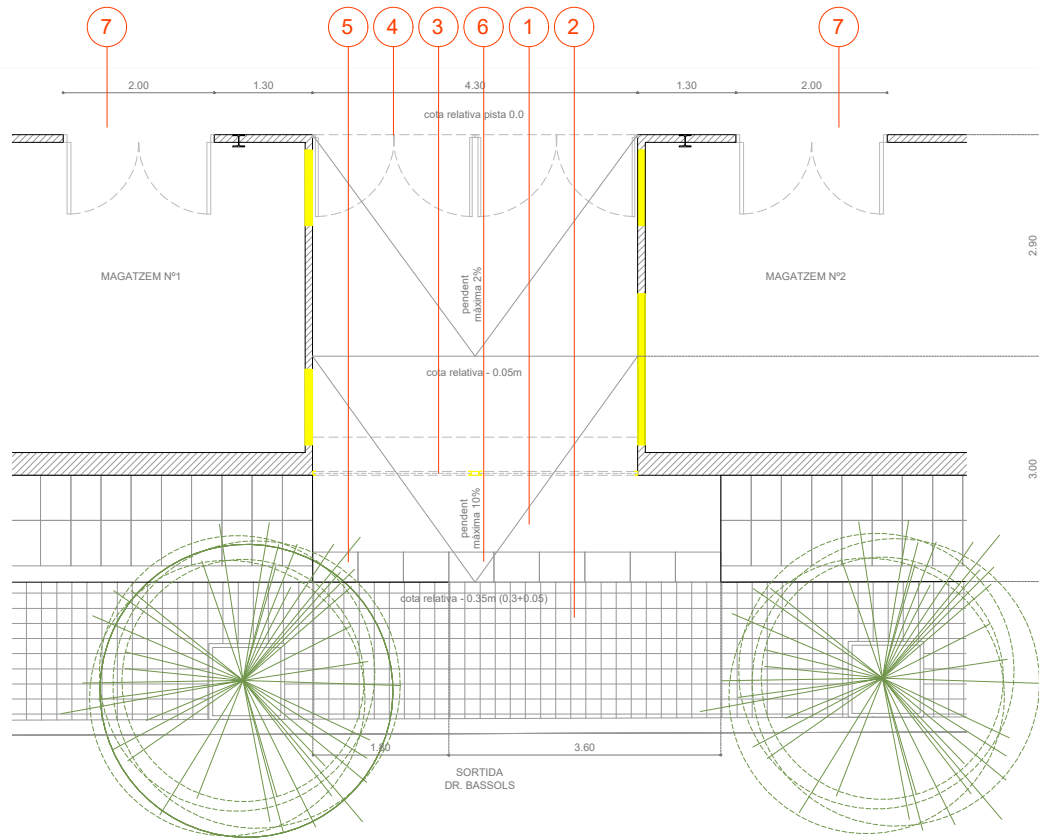
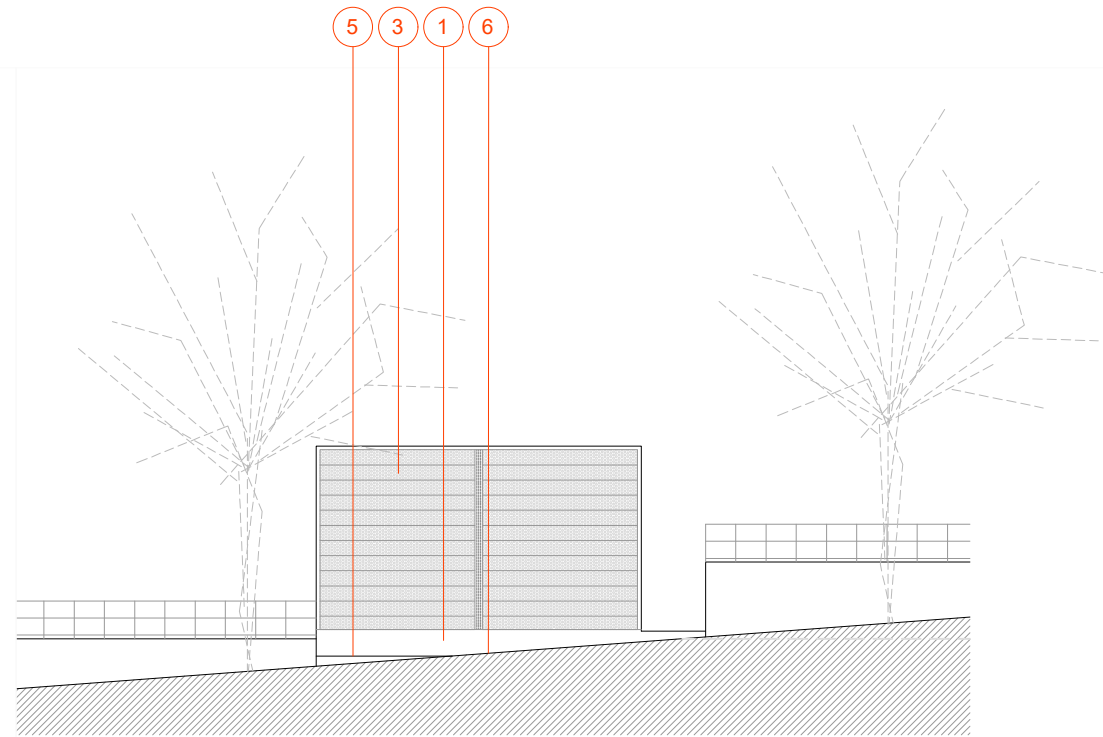
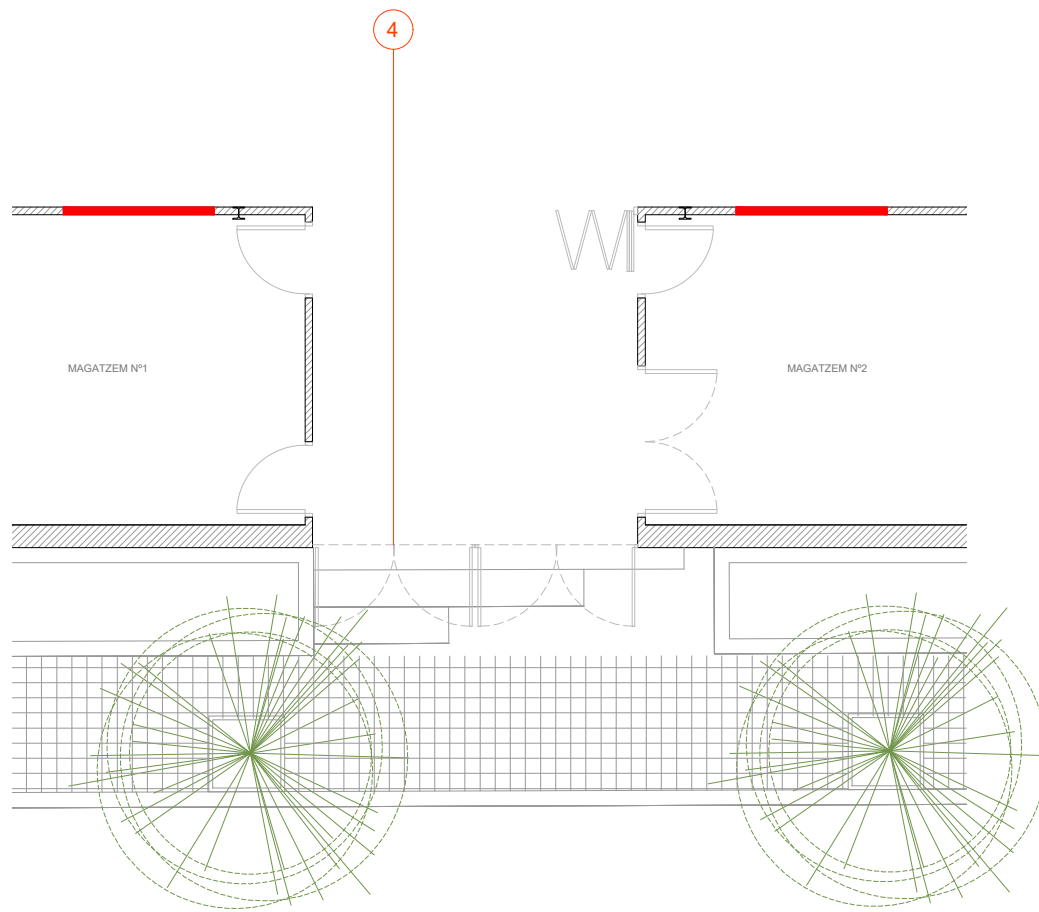
Pd15

PROPOSTA (OBRA NOVA)

ESTAT ACTUAL (OBRA ENDERROC)

- 1 - PAVIMENT DE FORMIGÓ ARMAT
- 2 - PANOT VORERA 4 PASTILLES 20X20X4
- 3 - PORTA ENROTLLABLE A MOTOR MICROPERFORADA
- 4 - DESPLAÇAMENT I SUBSTITUCIÓ DE PORTES EXISTENTS
- 5 - GRAÓ PREFABRICAT DE FORMIGÓ 60X40X15 (TIPUS ATRIUM D'ICA O SIMILAR)
- 6 - LLOSES DE FORMIGÓ PREFABRICAT DE 40X60 (TIPUS LLOSA CONNECTA D'ICA O SIMILAR)
- 7 - PORTES D'ACCÉS A MAGATZEMS DE 2 FULLS (2m 1+1)

Arranjament puntual urbanització exterior. Carrer Dr. Bassols
