**Projecte de reparació del mur de contenció i reurbanització
de l'espai al carrer Venezuela / Dtor. Bassols.**

Barri Sant Joan de Llefià

Octubre 2020

ÍNDEX

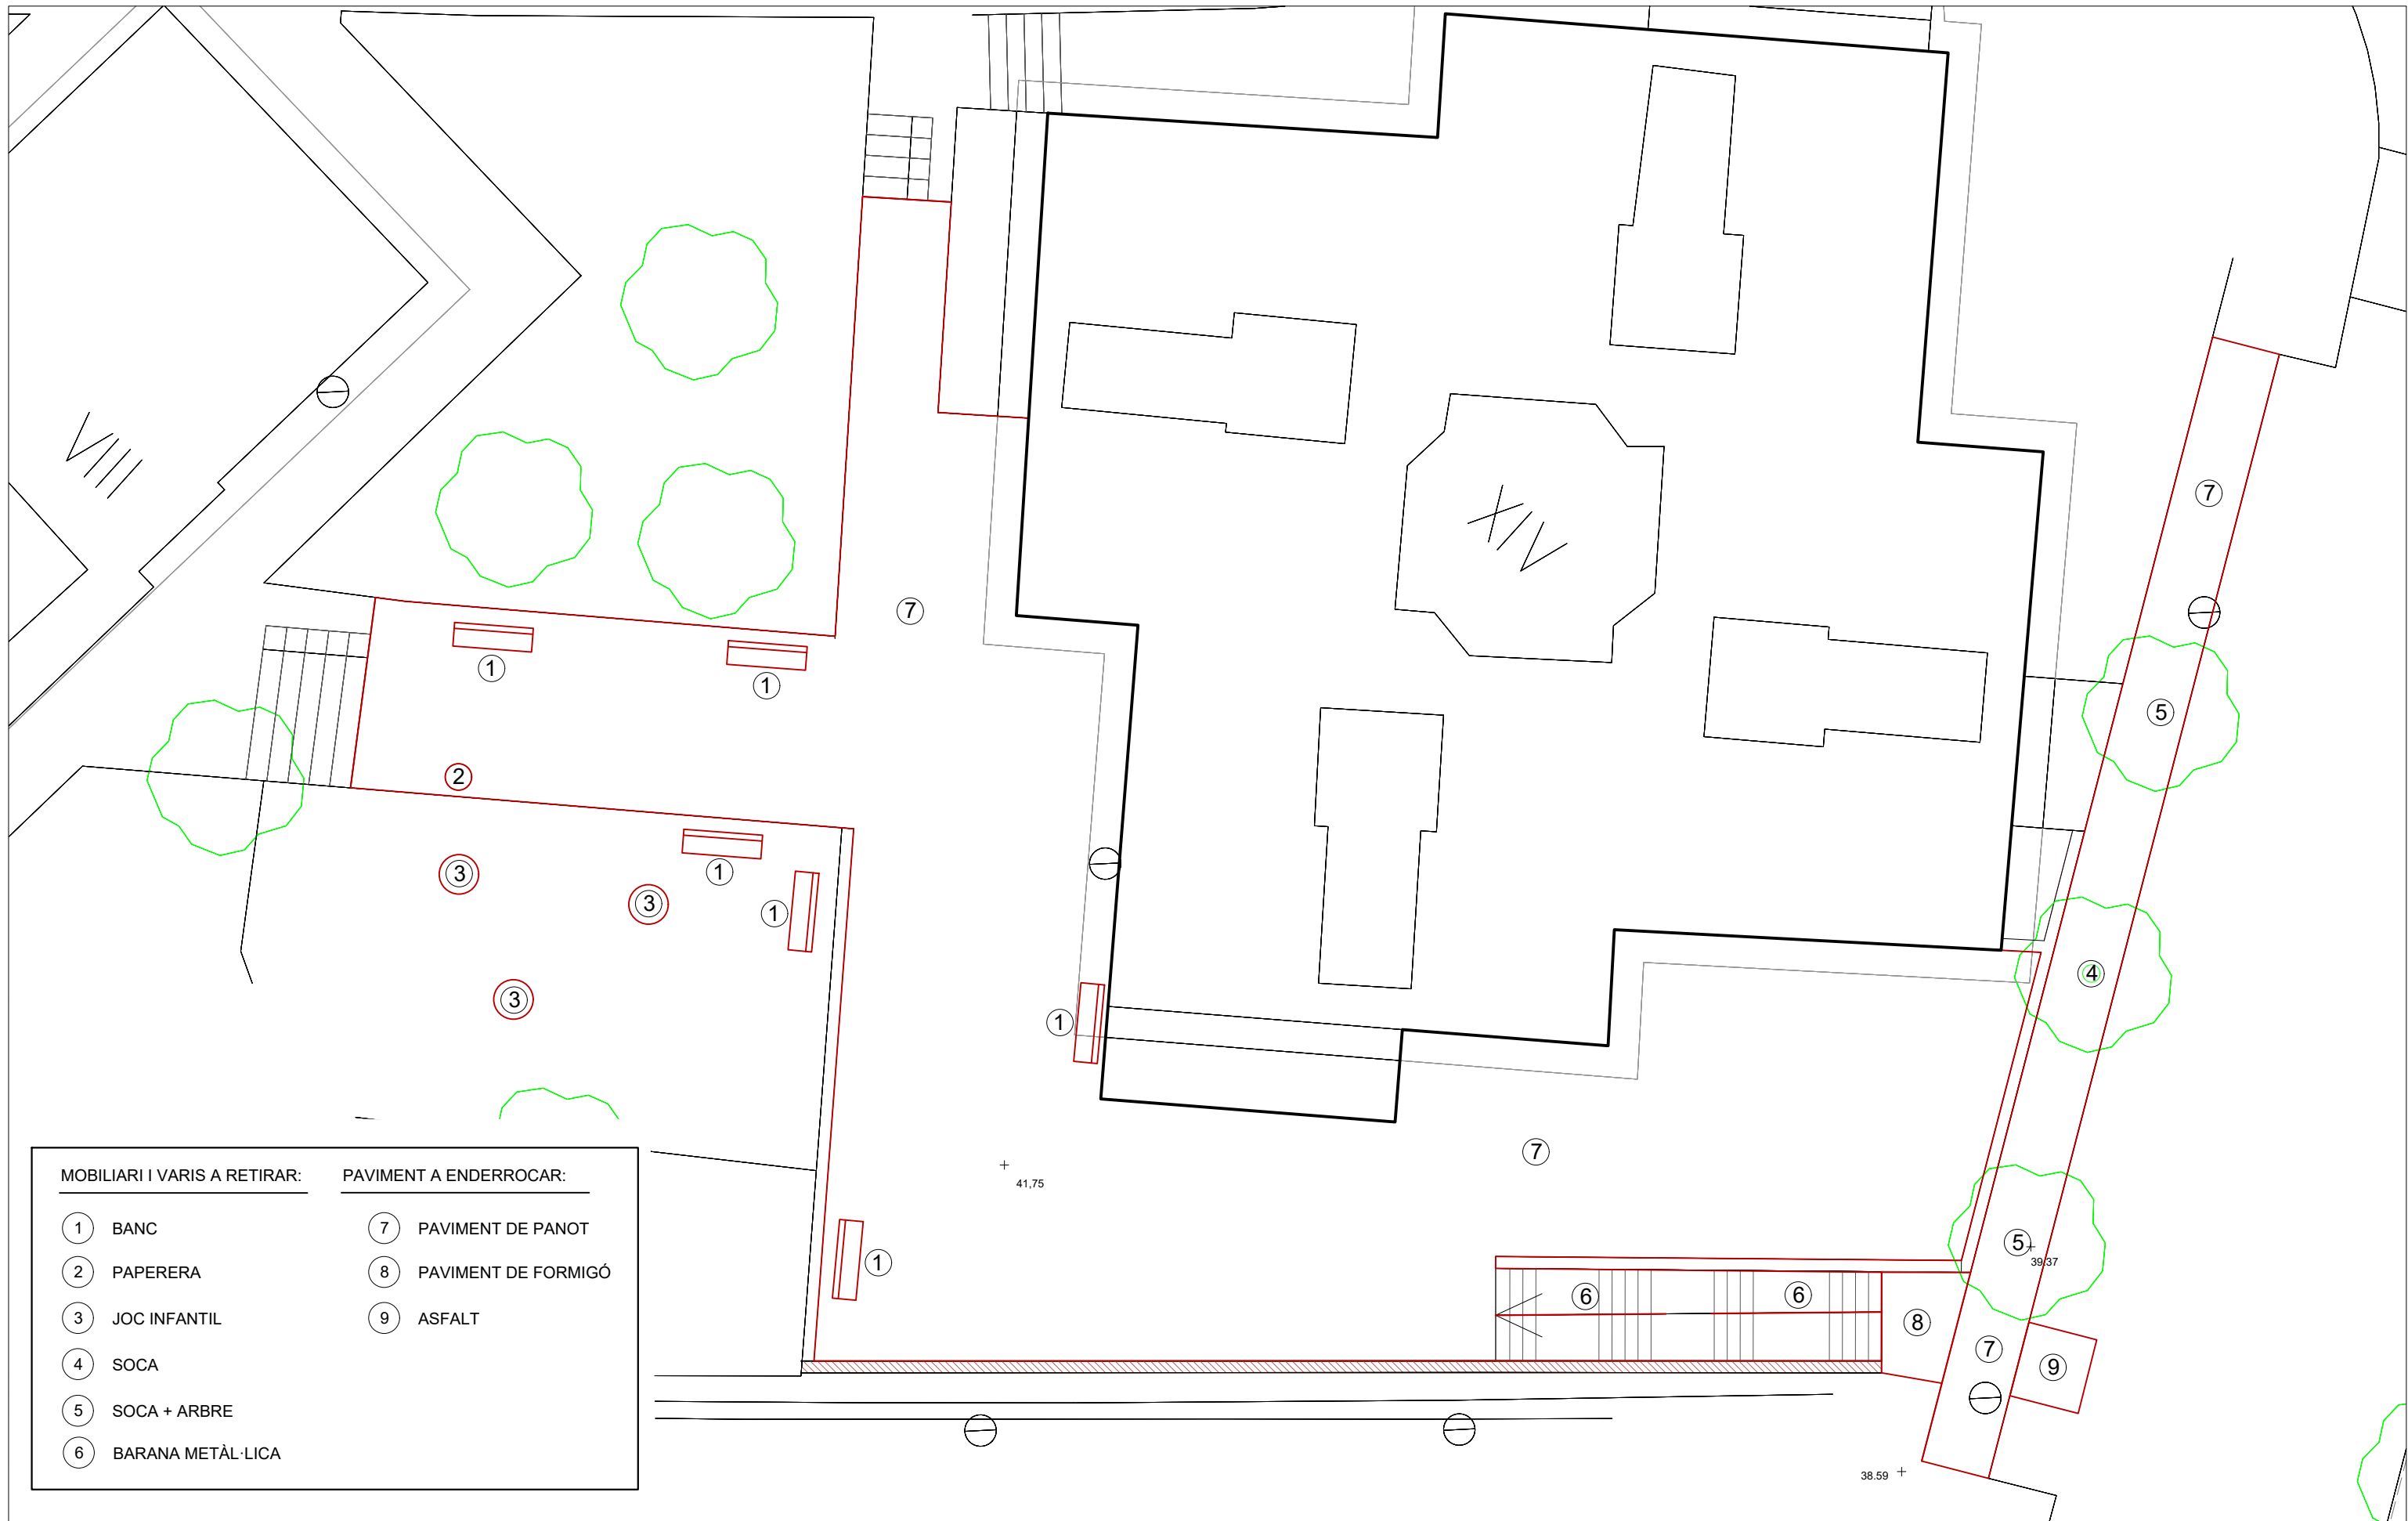
PLANTA ESTAT ACTUAL

MOBILIARI I VARIS A RETIRAR:	PAVIMENT A ENDERROCAR:
① BANC	⑦ PAVIMENT DE PANOT
② PAPERERA	⑧ PAVIMENT DE FORMIGÓ
③ JOC INFANTIL	⑨ ASFALT
④ SOCA	
⑤ SOCA + ARBRE	
⑥ BARANA METÀL·LICA

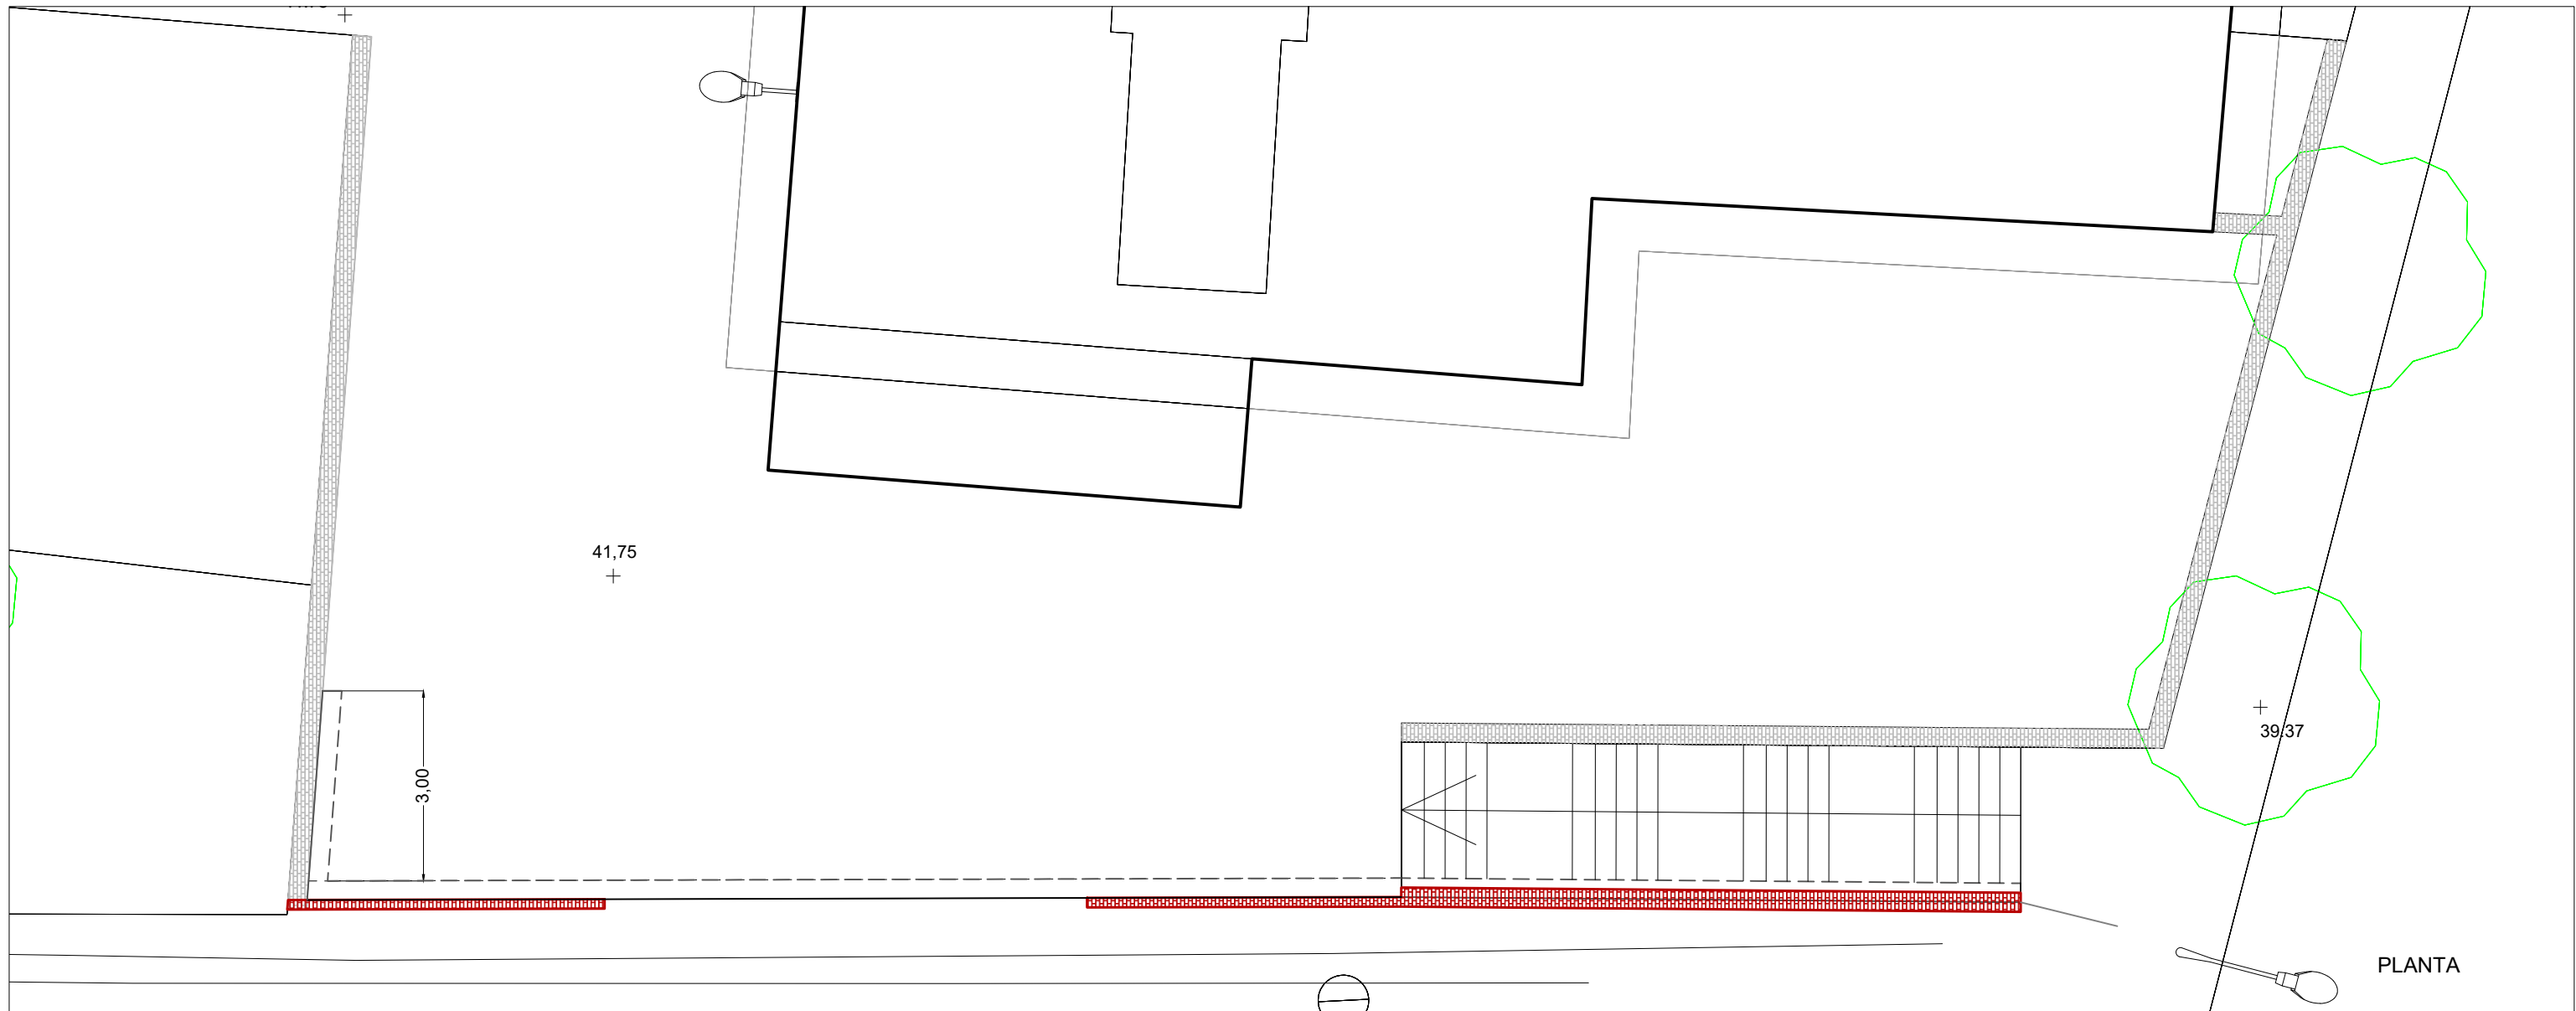
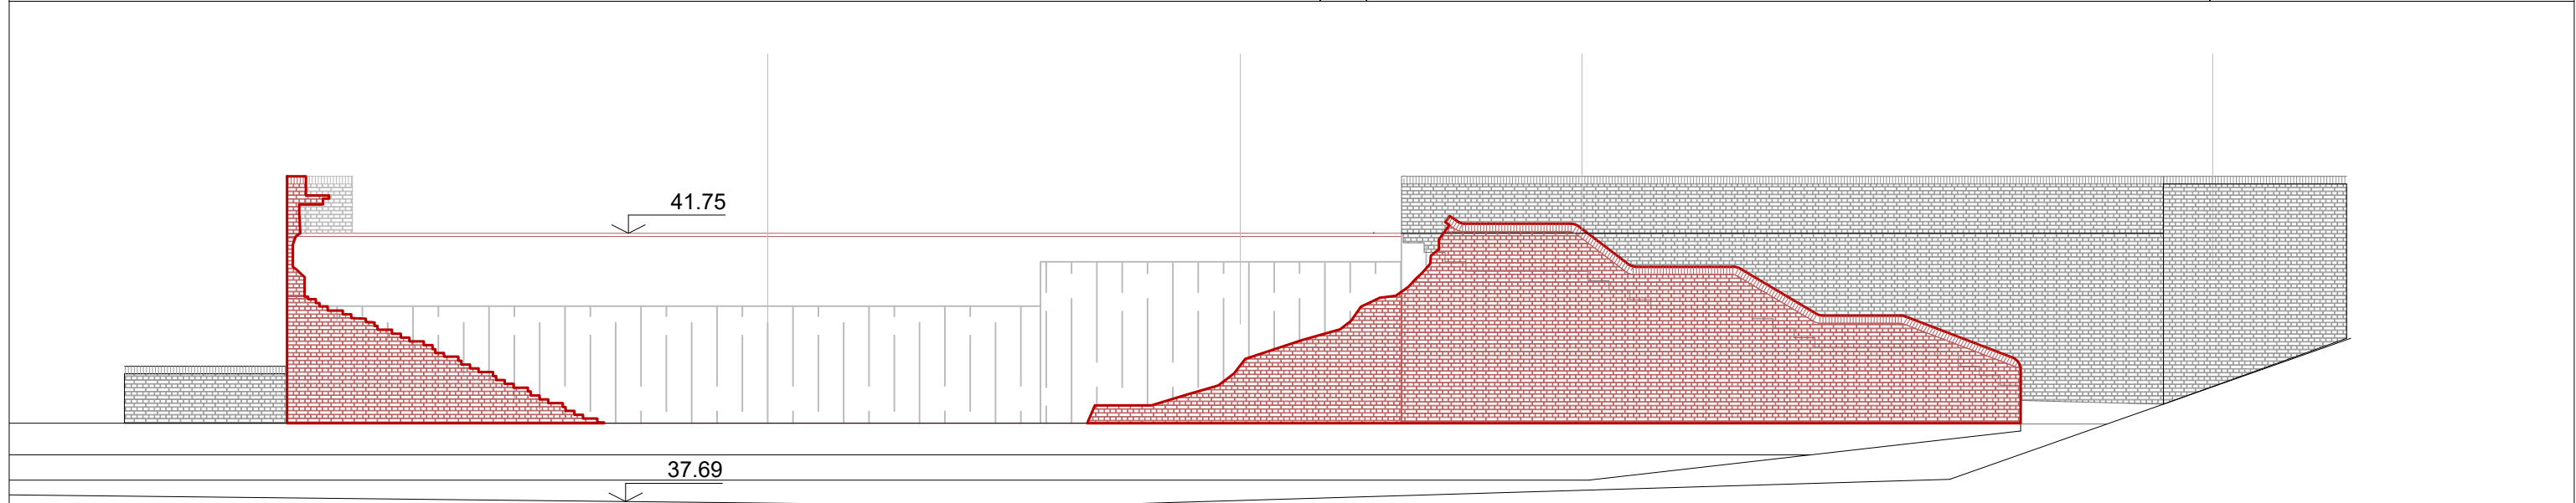
ALÇAT ESTAT ACTUAL

ELEMENTS A ENDERROCAR

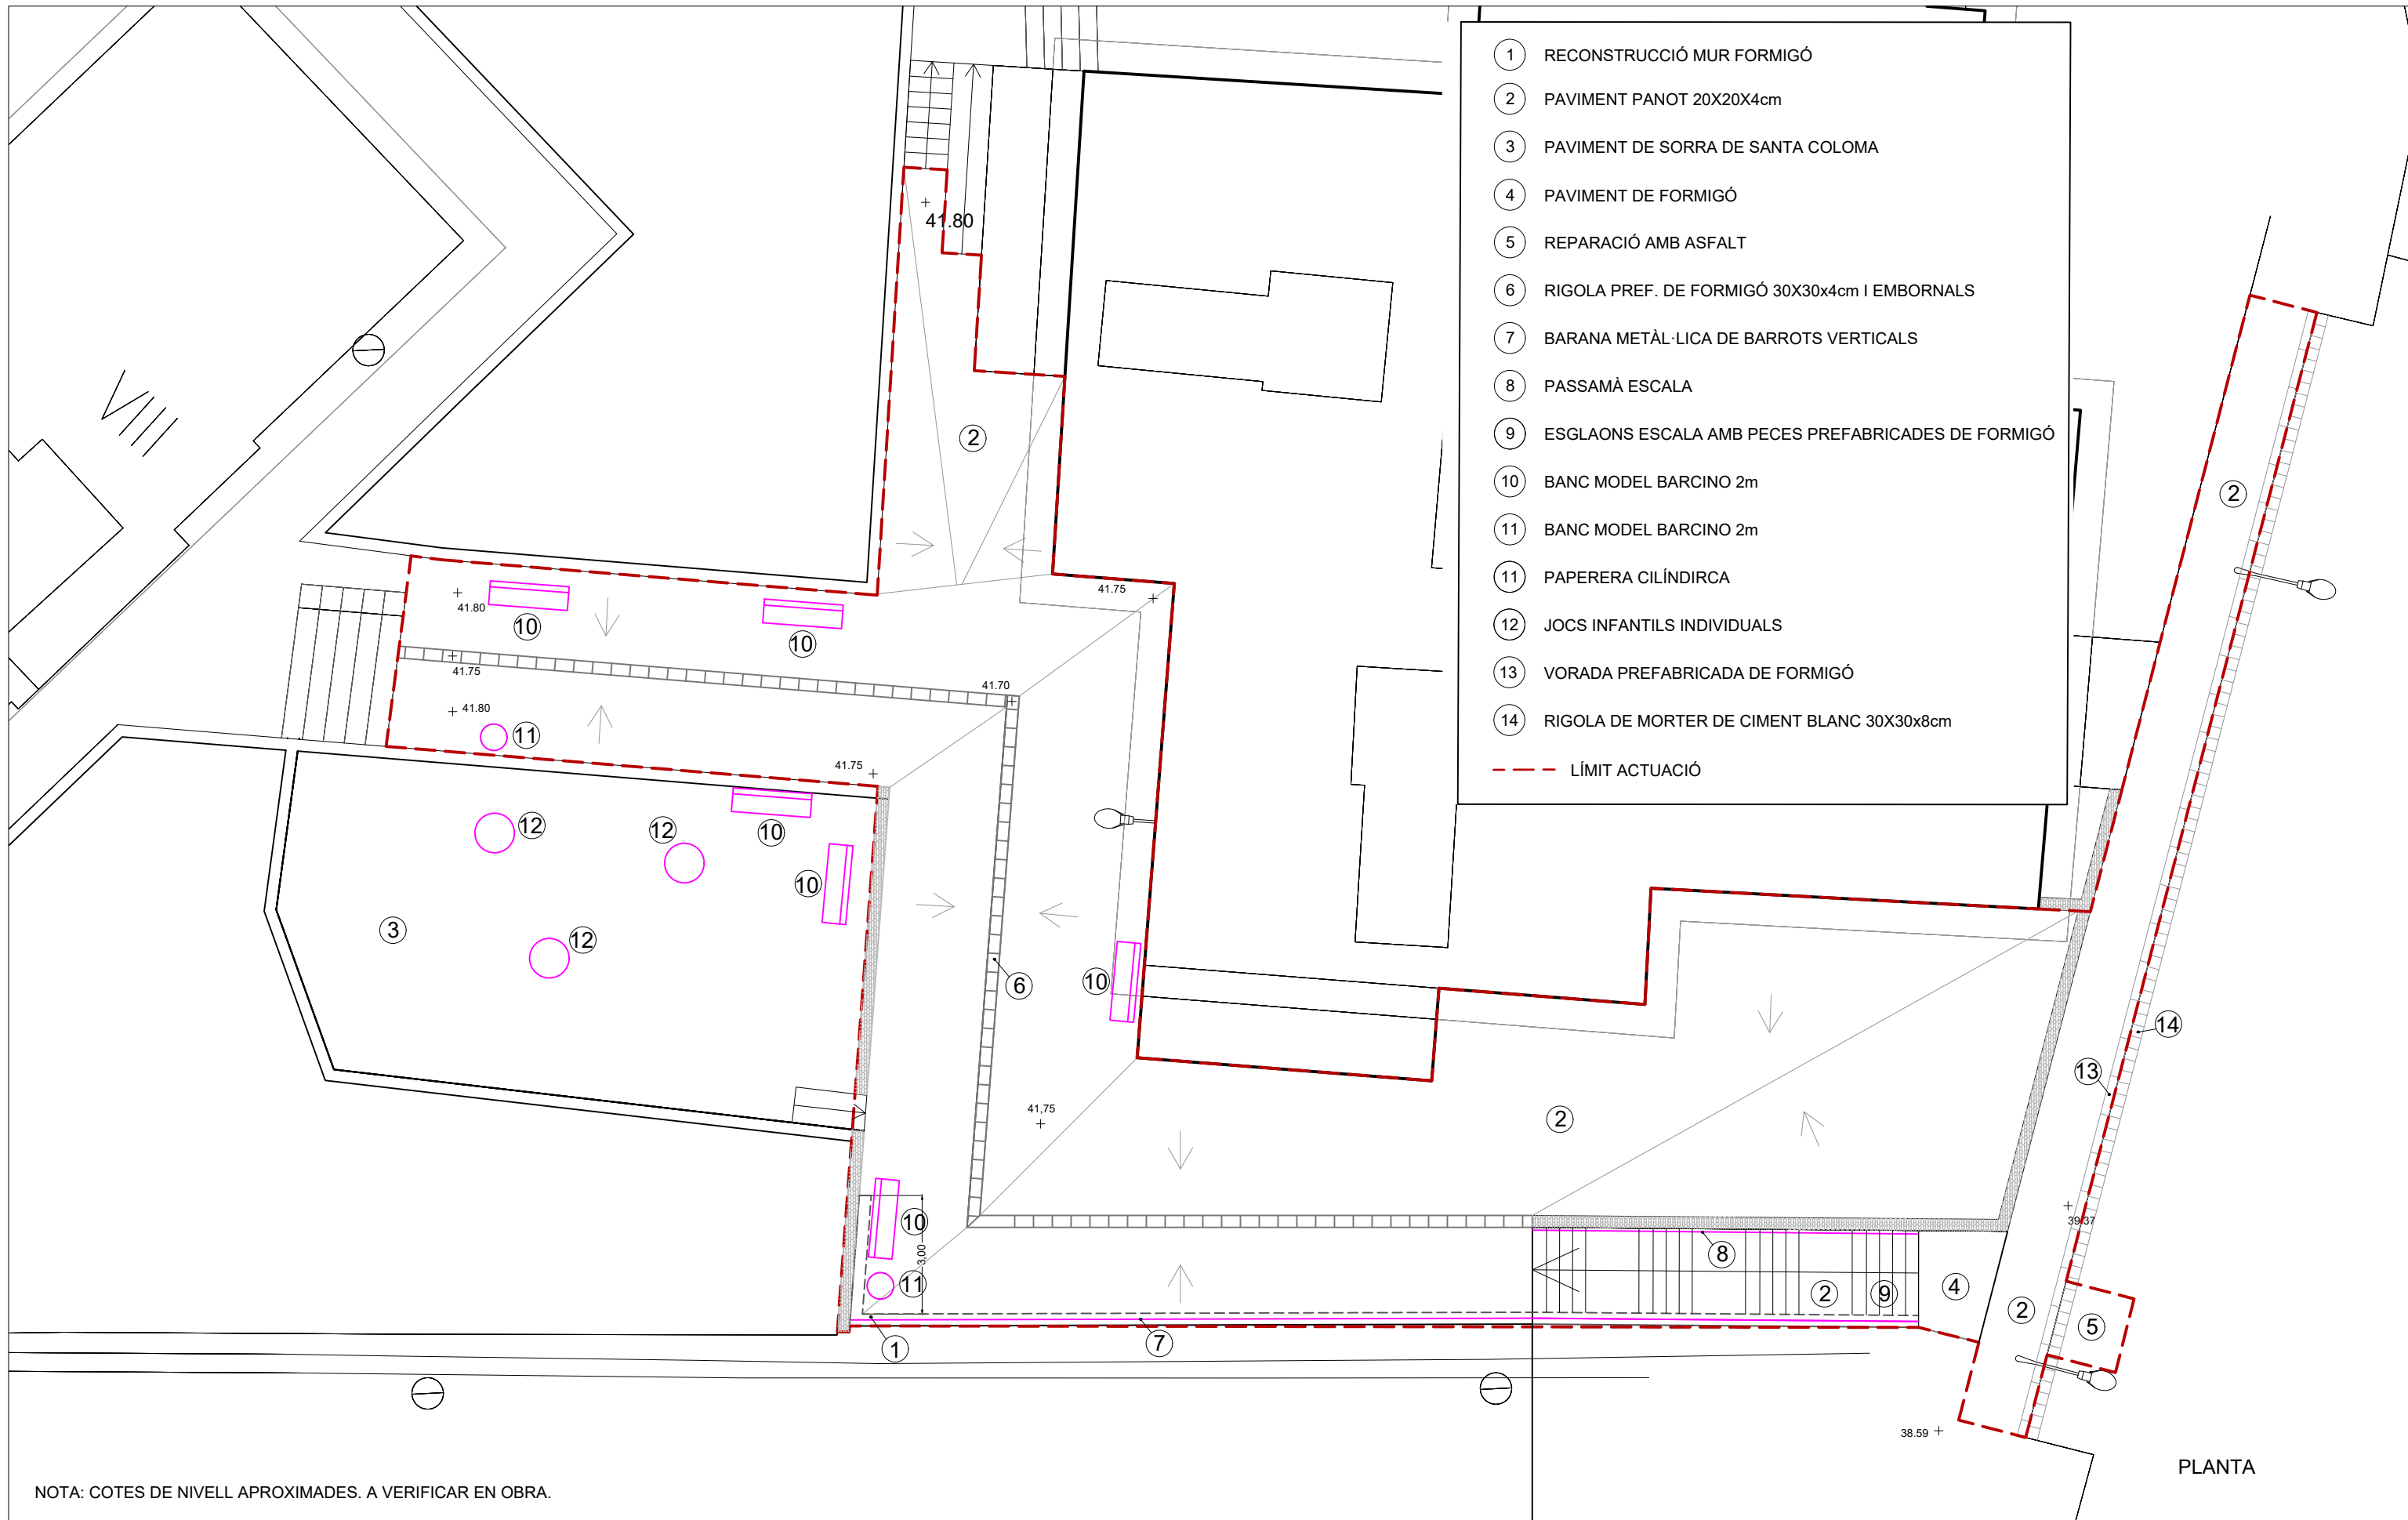
PLANTA

- ① RECONSTRUCCIÓ MUR FORMIGÓ
 - ② PAVIMENT PANOT 20X20X4cm
 - ③ PAVIMENT DE SORRA DE SANTA COLOMA
 - ④ PAVIMENT DE FORMIGÓ
 - ⑤ REPARACIÓ AMB ASFALT
 - ⑥ RIGOLA PREF. DE FORMIGÓ 30X30x4cm I EMBORNALS
 - ⑦ BARANA METÀL·LICA DE BARROTS VERTICALS
 - ⑧ PASSAMÀ ESCALA
 - ⑨ ESGLAONS ESCALA AMB PECES PREFABRICADES DE FORMIGÓ
 - ⑩ BANC MODEL BARCINO 2m
 - ⑪ BANC MODEL BARCINO 2m
 - ⑫ JOCS INFANTILS INDIVIDUALS
 - ⑬ VORADA PREFABRICADA DE FORMIGÓ
 - ⑭ RIGOLA DE MORTER DE CIMENT BLANC 30X30x8cm
- LÍMIT ACTUACIÓ

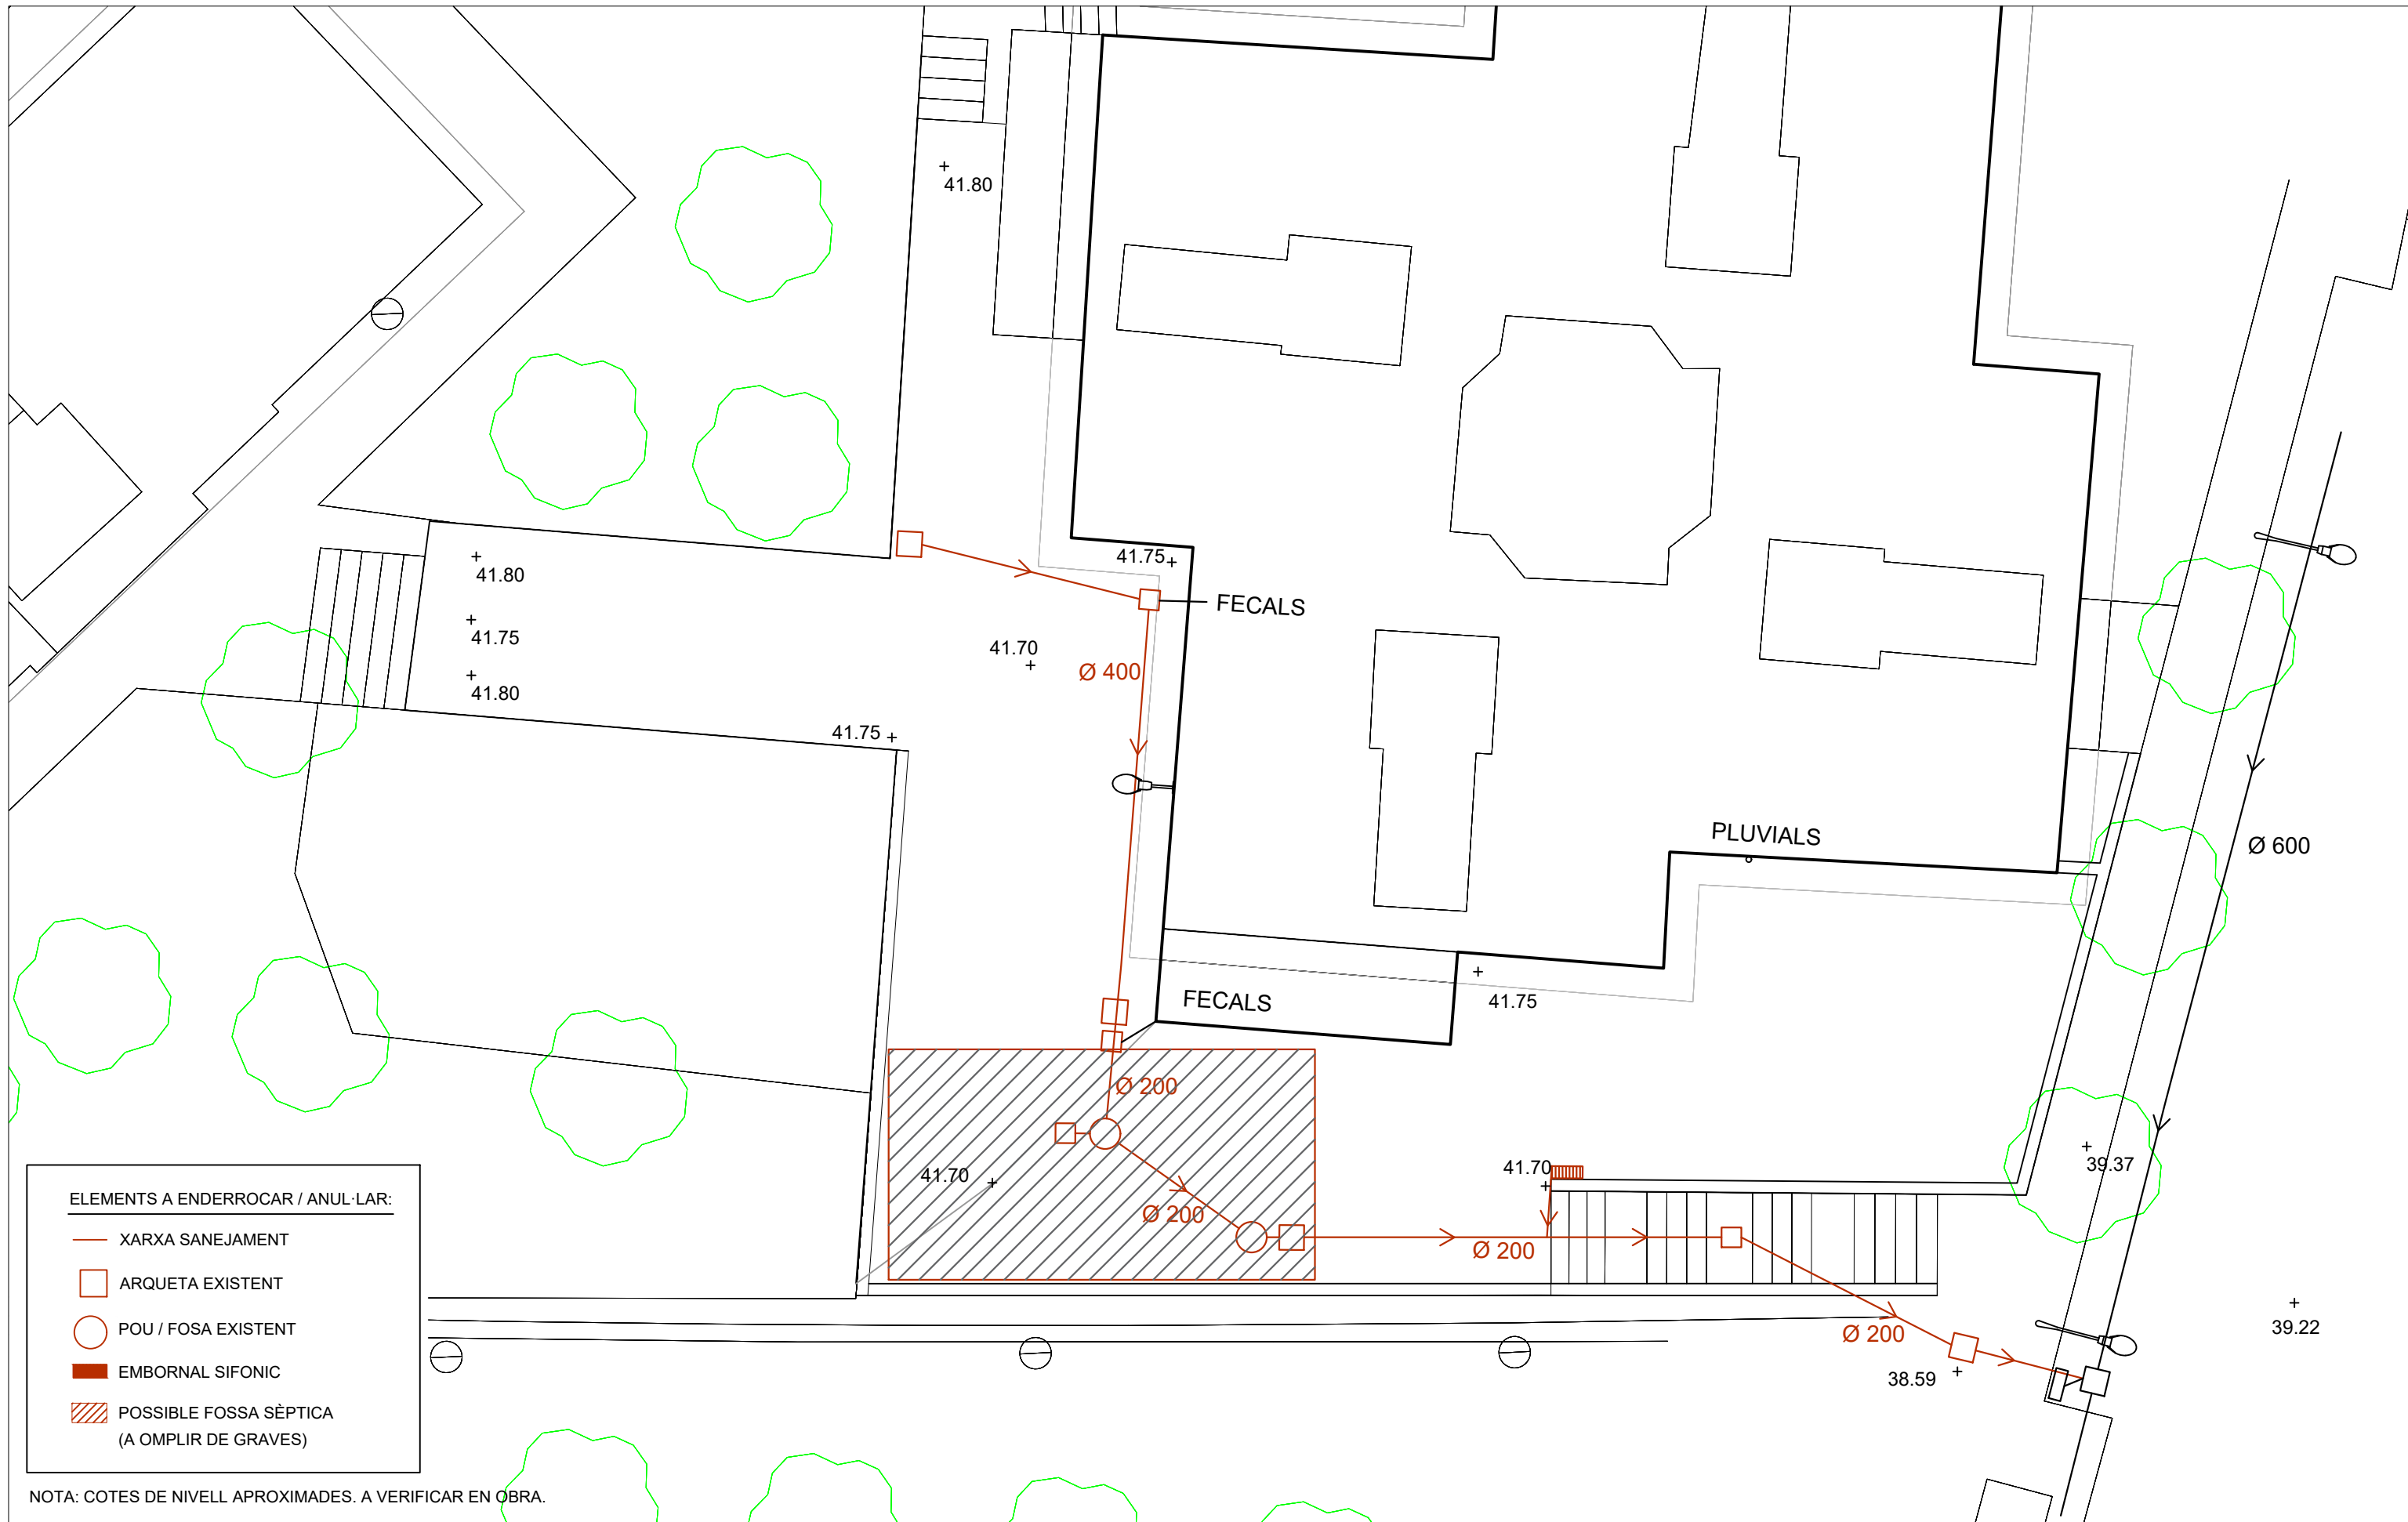
XARXA CLAVEGUERAM
 CLAVEGUERAM EXISTENT A ANUL·LAR

- ELEMENTS A ENDERROCAR / ANUL·LAR:**
- XARXA SANEJAMENT
 - ARQUETA EXISTENT
 - POU / FOSA EXISTENT
 - EMBORNAL SIFONIC
 - POSSIBLE FOSSA SÈPTICA (A OMLIR DE GRAVES)

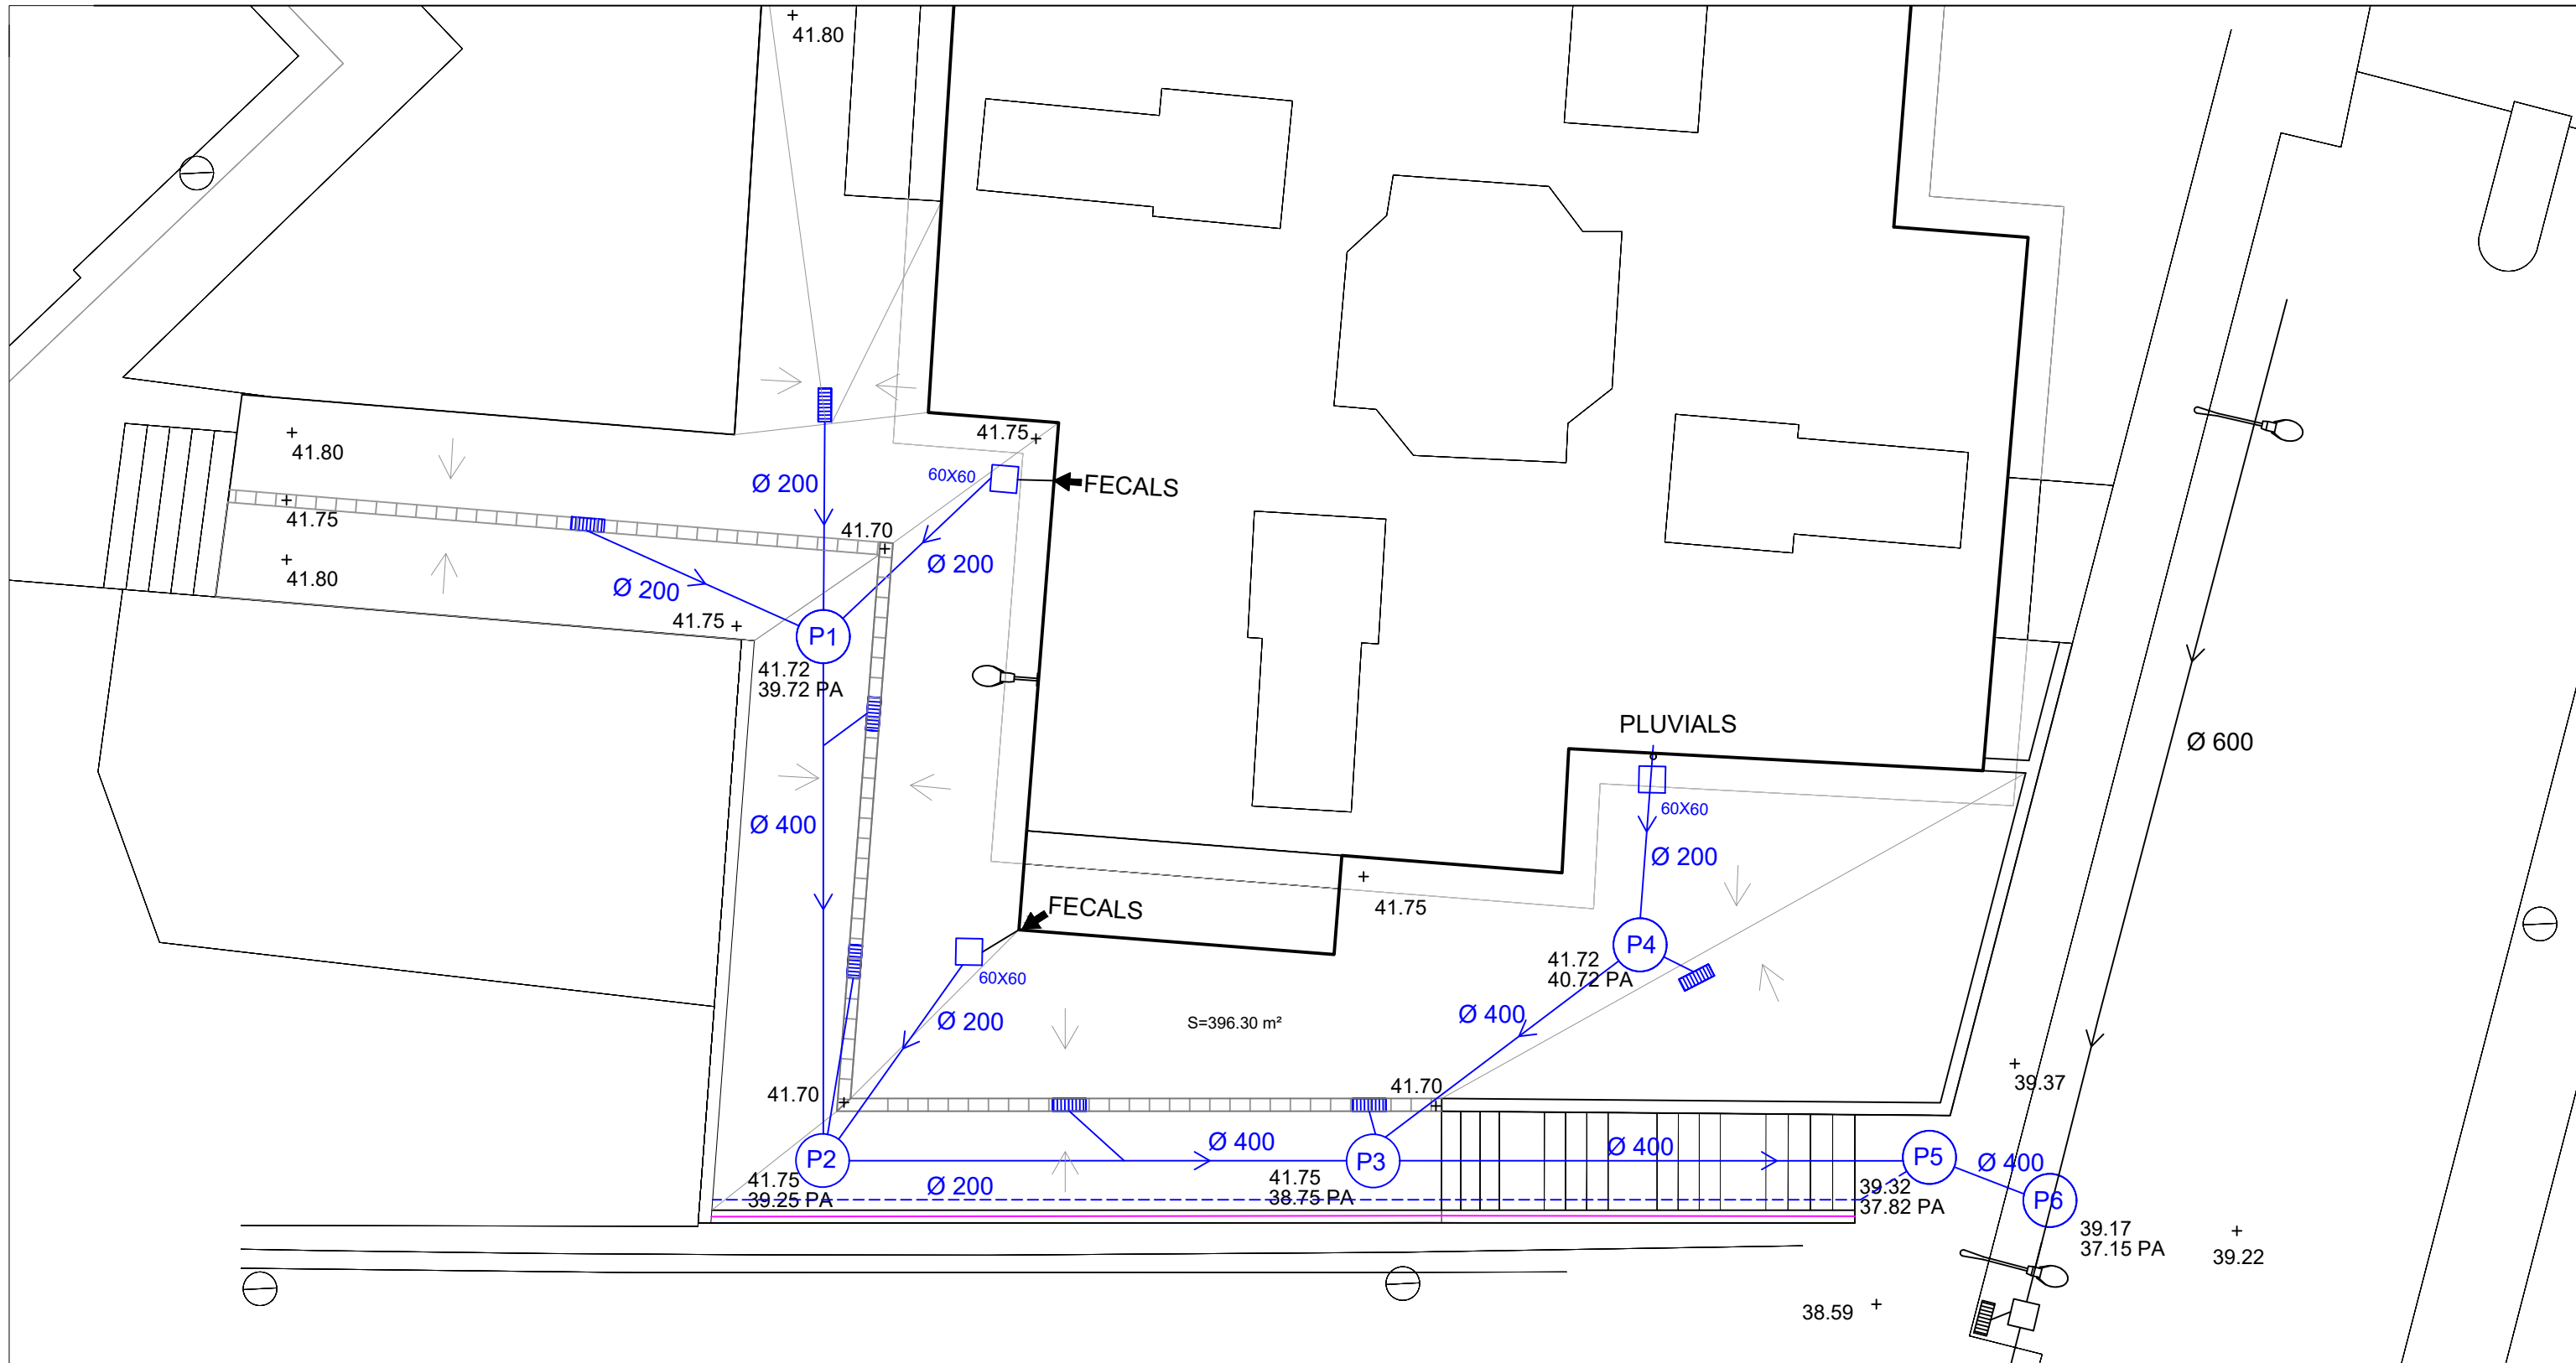
XARXA CLAVEGUERAM
 CLAVEGUERAM A EXECUTAR

- XARXA SANEJAMENT
- - - CANALITZACIÓ DRENATGE
- ARQUETA DE REGISTRE
- P POU
- EMBORNAL SIFONIC
